# 第三考古區的最新工作狀況

(2014年6月4日)

# 土瓜灣站建設區域考古監察

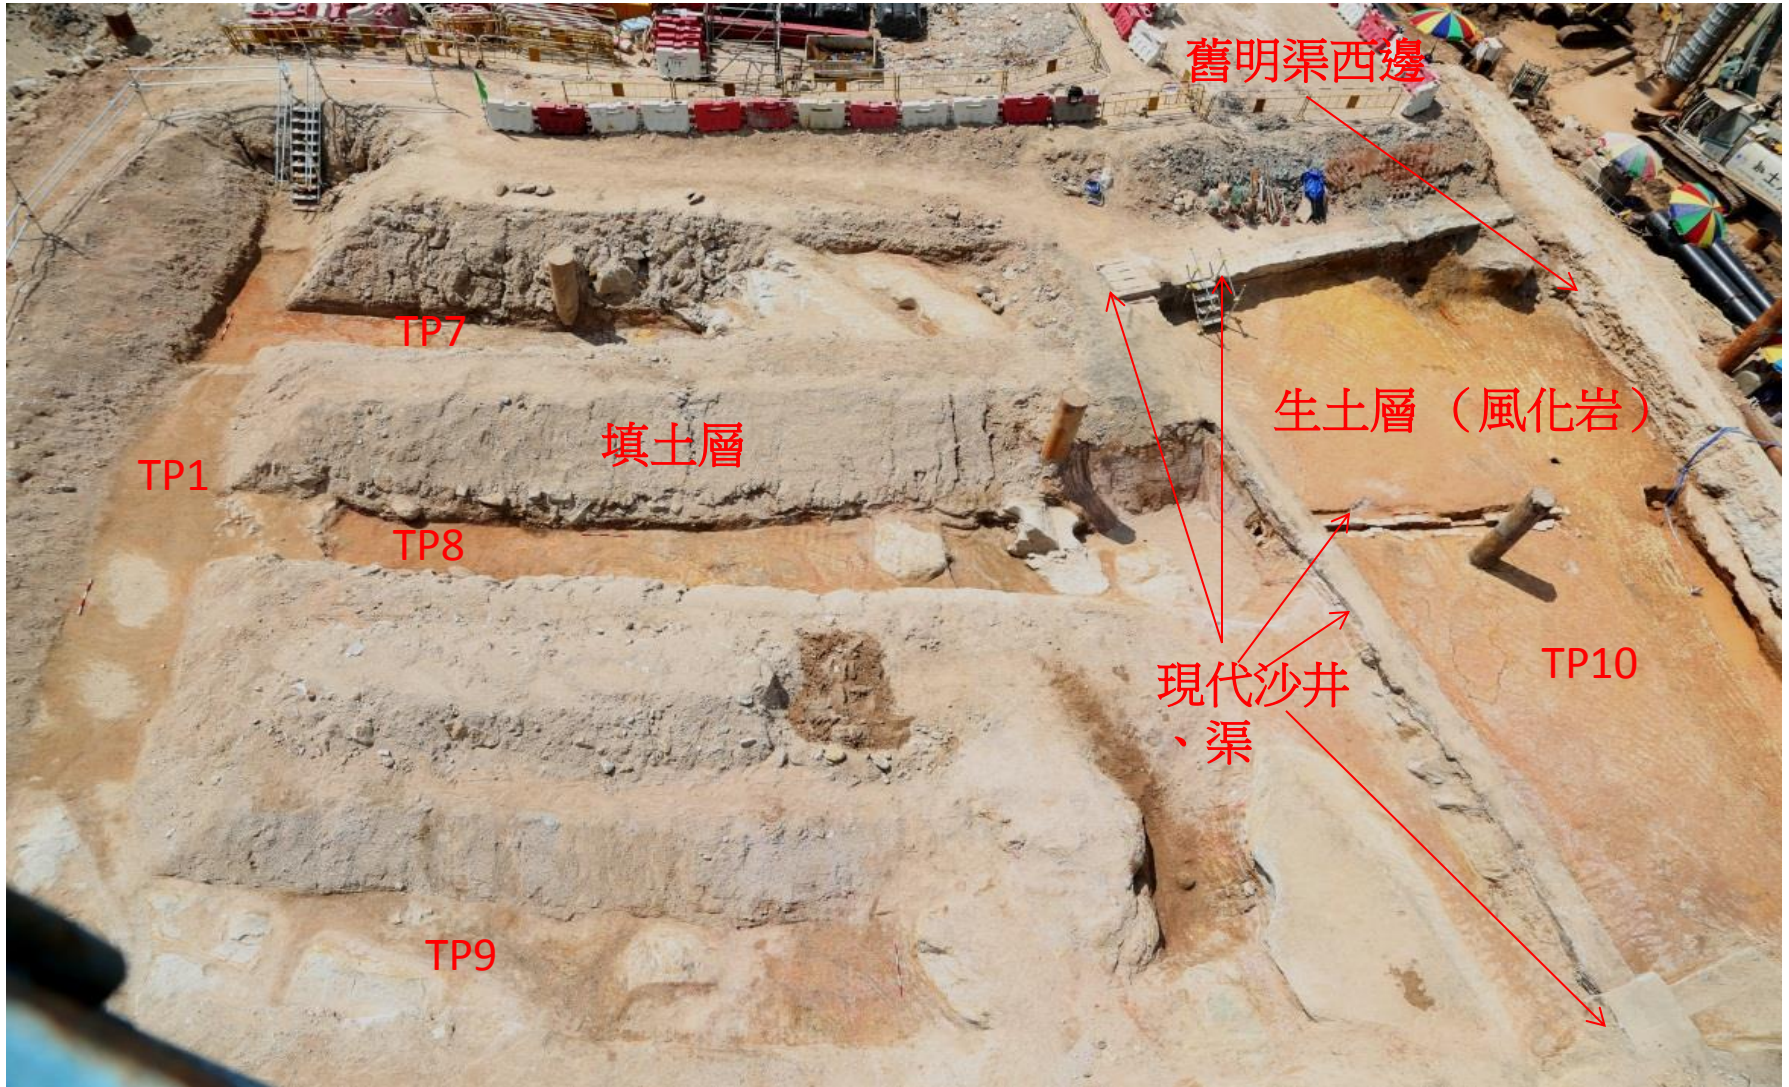
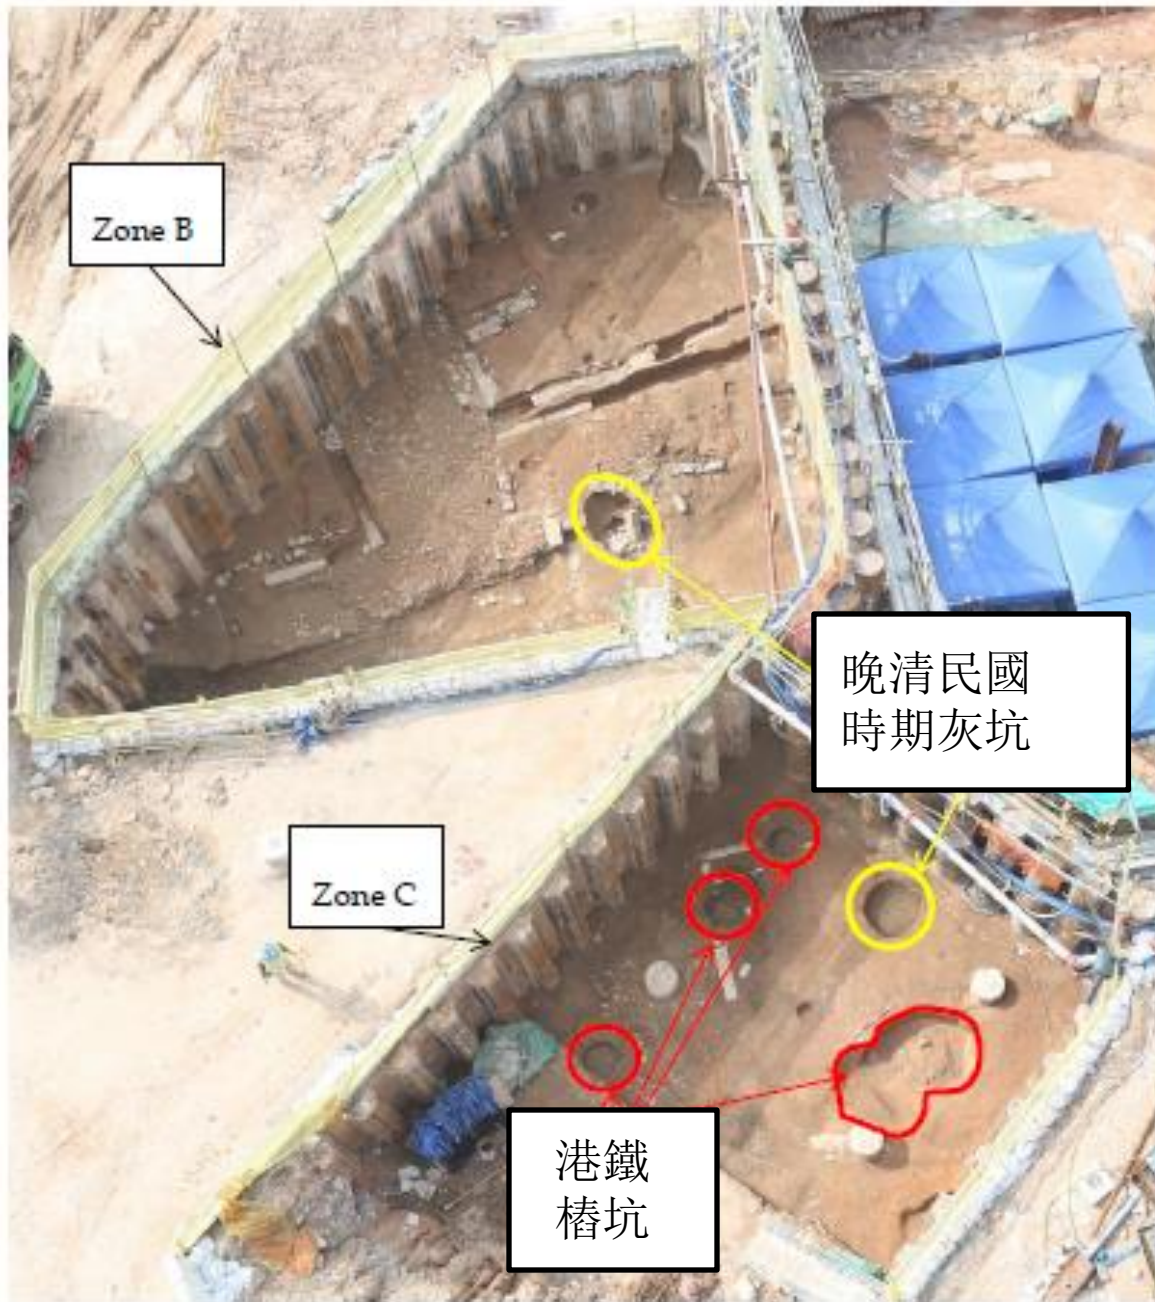
# Zone A 的發現狀況

- **Zone A** 山體部分考古工作已經完成，五條探溝均已發掘到生土層，或稱風化基岩，其東面則被舊明渠的西邊打破，已確定探溝及附近區域沒有考古遺存。考古團隊會呈交一份有關**Zone A** 山體部分五條探溝的發掘簡報，向古物古蹟辦事處說明發掘情況。
- **Zone B** 需要再做一些解剖，以確定現已發現的條石的走向、分佈與早晚關係。

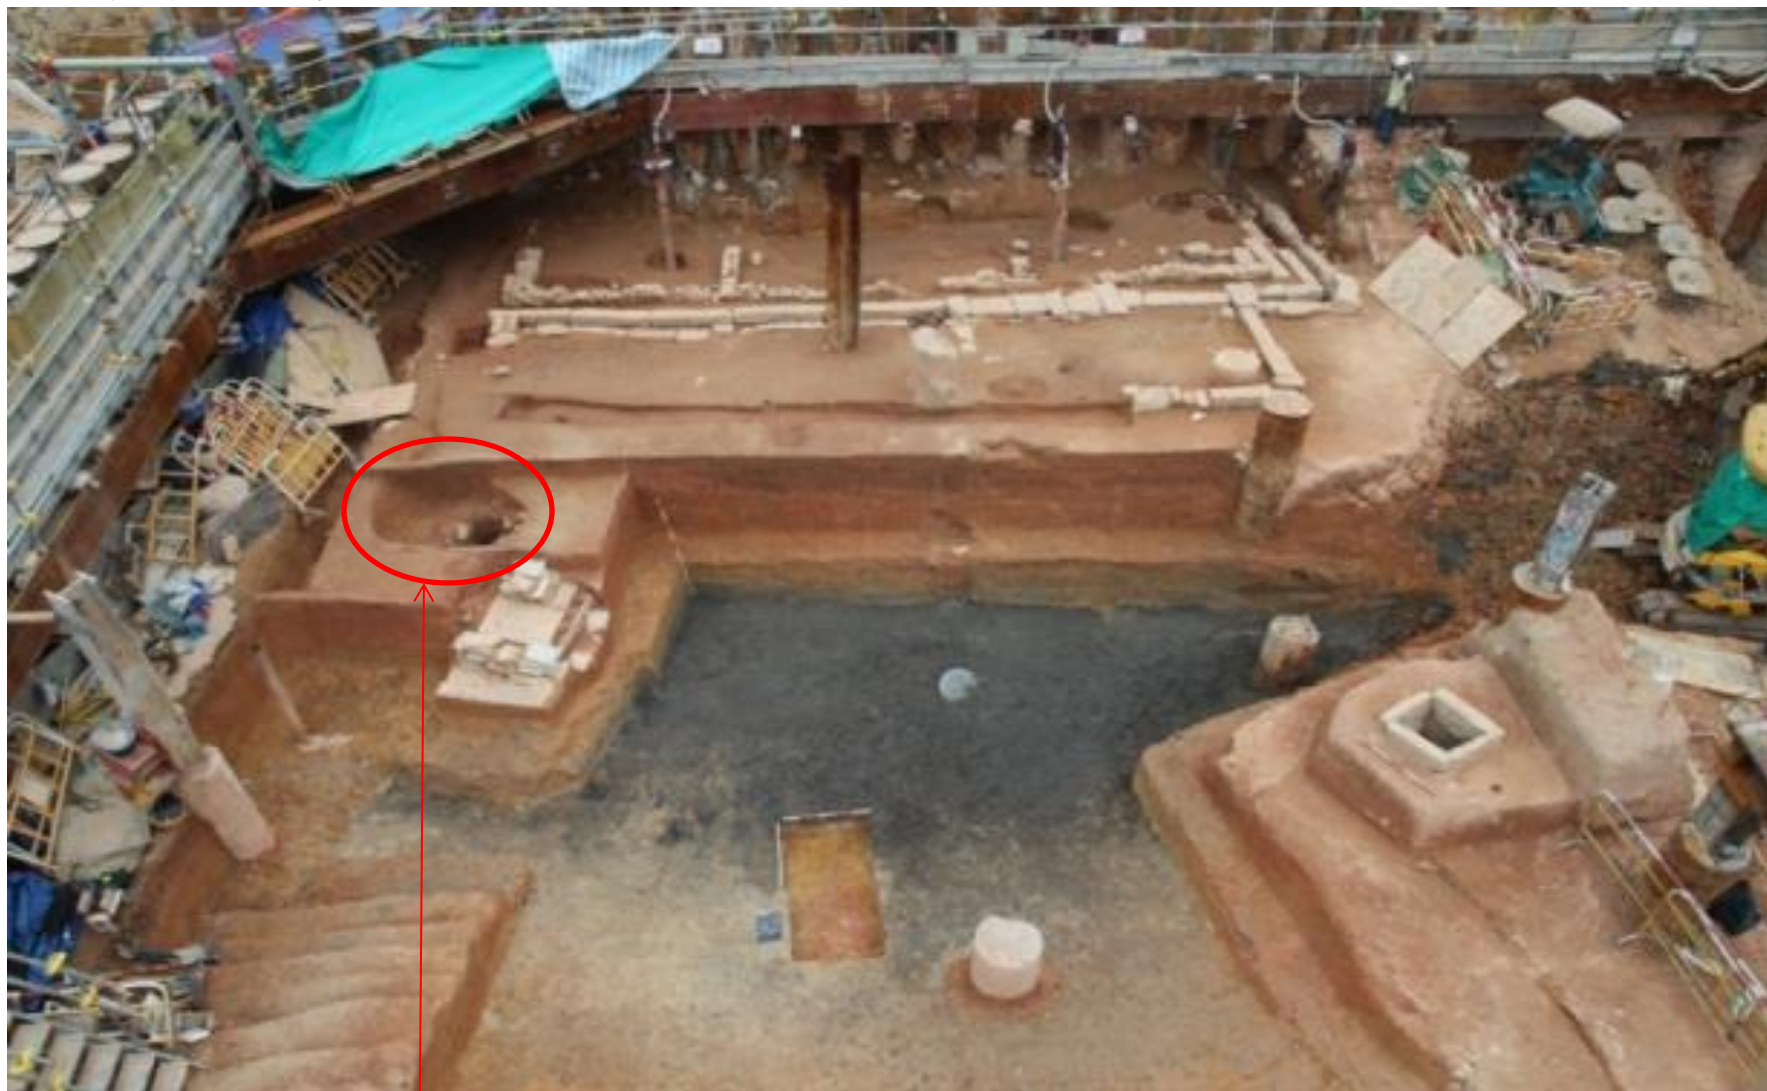
## 灰坑H11 位置

灰坑 H11

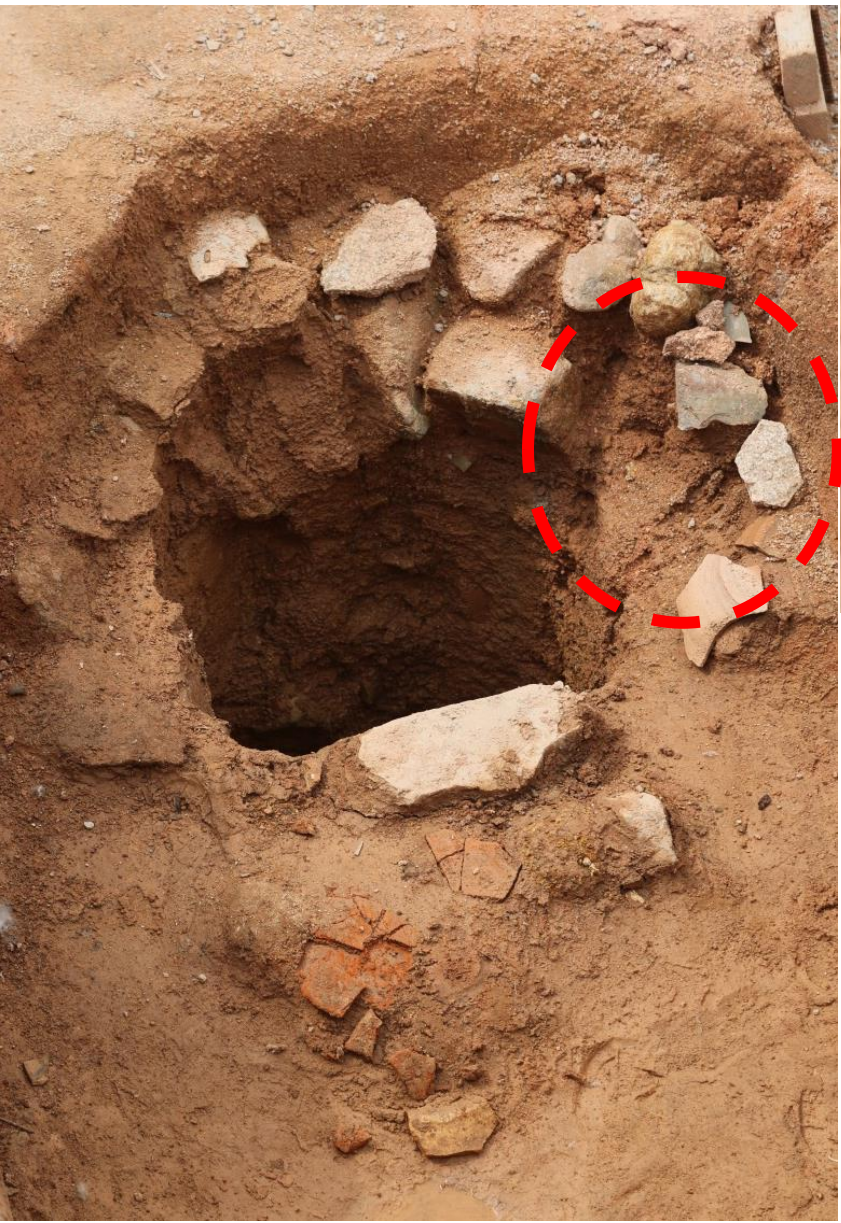
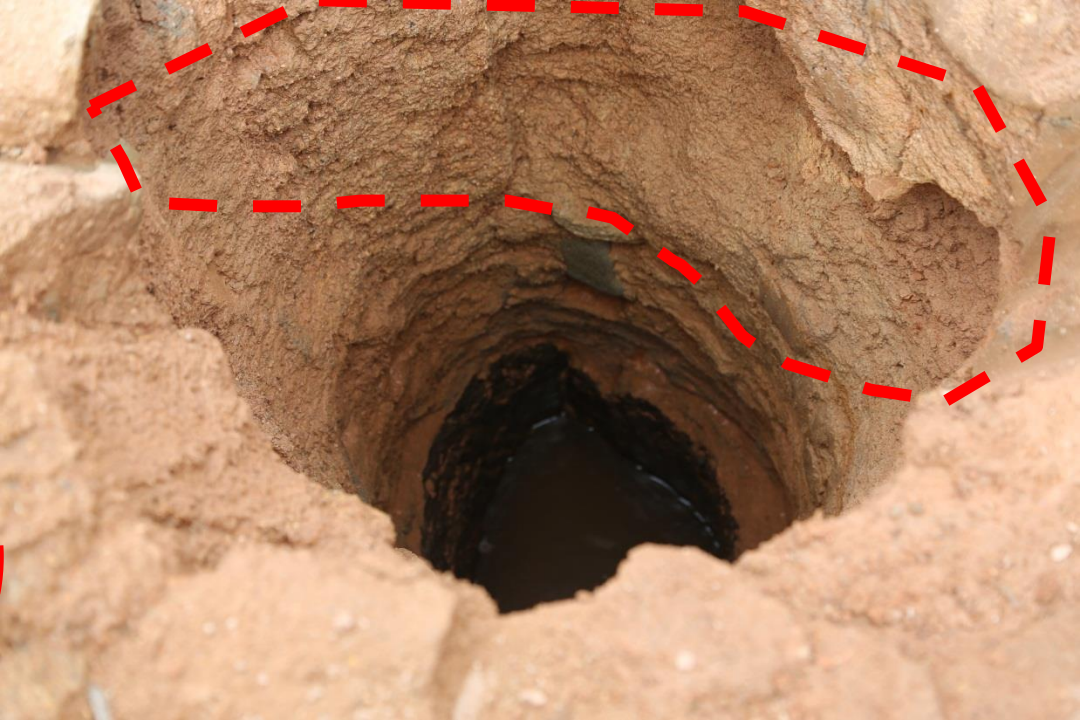
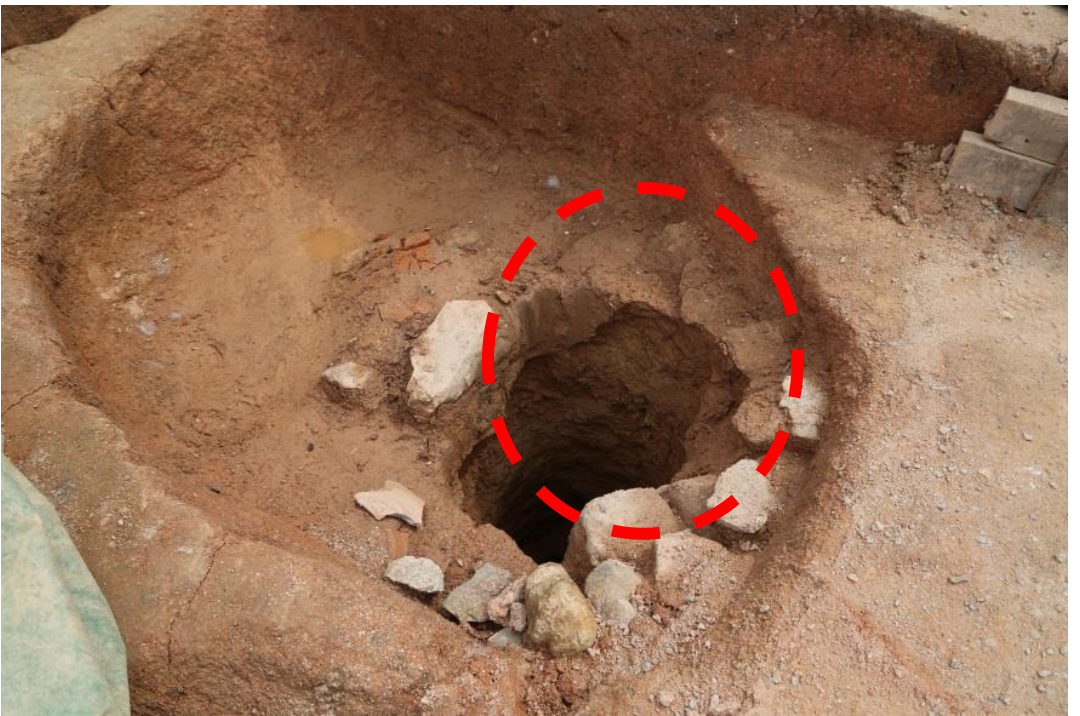
- H11發現於2014年4月12日，經發掘後，發現坑口以下1.6米處有一個木質結構。康文署文物保護專家建議，木結構必須長泡於水中，以確定木結構不會因長期暴露於空氣當中而乾裂。
- 坑以帆布及帳篷遮蓋保護。但H11在發掘後已擱置多時，考古團隊最近發現，因近日天氣炎熱，地下水位有下降跡象，同時，坑上部土壁部分有垮塌現象，如不及時處理，有整體垮塌的危險。
- 因此，考古團隊建議，對H11做保護性回填處理。
