ERM獨立考古專家團隊考古工作簡介

第二及第三考古區發掘進度及 最新發現

香港環境資源管理顧問有限公司

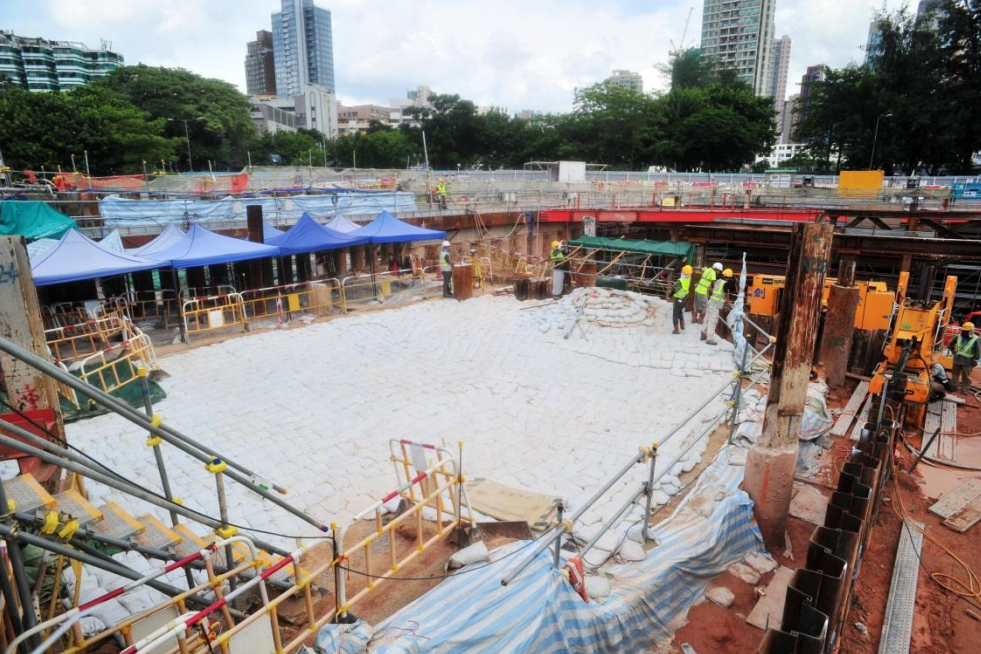
T1保護牆安裝後情況

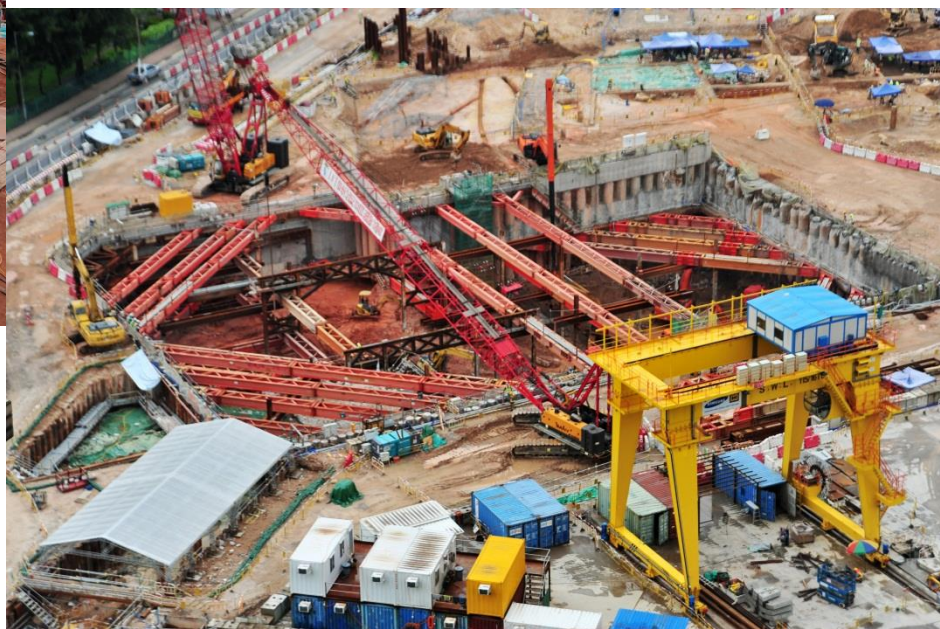
豎井區域現況

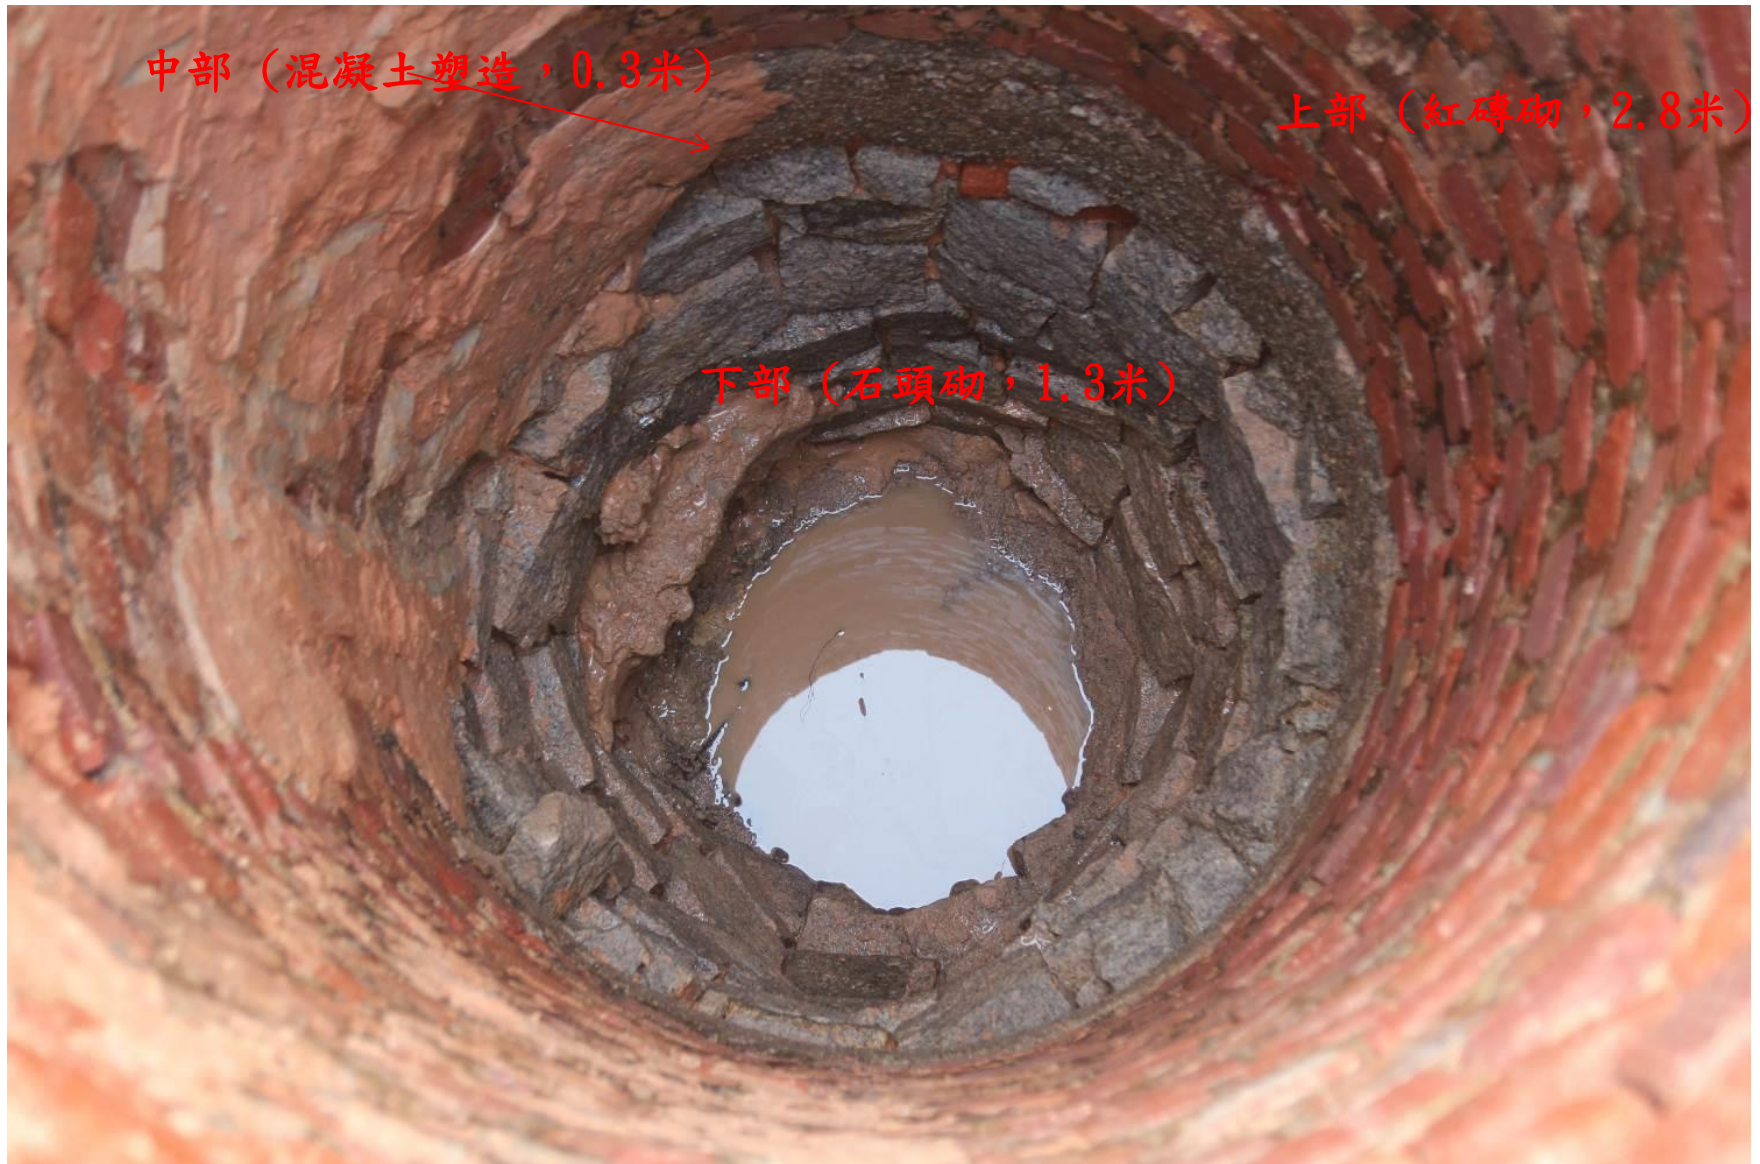
- 位於A區北部西邊
- 發現在填泥下並打破生土層
- 平面呈圓形，井口約為1.5米，殘存部分深約4.4米，從結構和建造材料上來看，分上中下三部分
- 上部以紅磚錯縫堆砌，磚之間以混凝土抹縫，約深2.8米
- 中部以混凝土塑造成圓圈，約深0.3米
- 下部以石頭堆砌，無粘合物，約深1.3米
- 井內填土內無出土任何文物
- 井四周無文化層
- 其位置位於山體內，應是平整聖山後所建
- 紅磚為機製，十分規整
- 基於以上原因，現代紅磚井年代因有使用水泥及推測為平整聖山後所建，因而初步推斷它建於20世紀中葉

現代紅磚井的三個部分

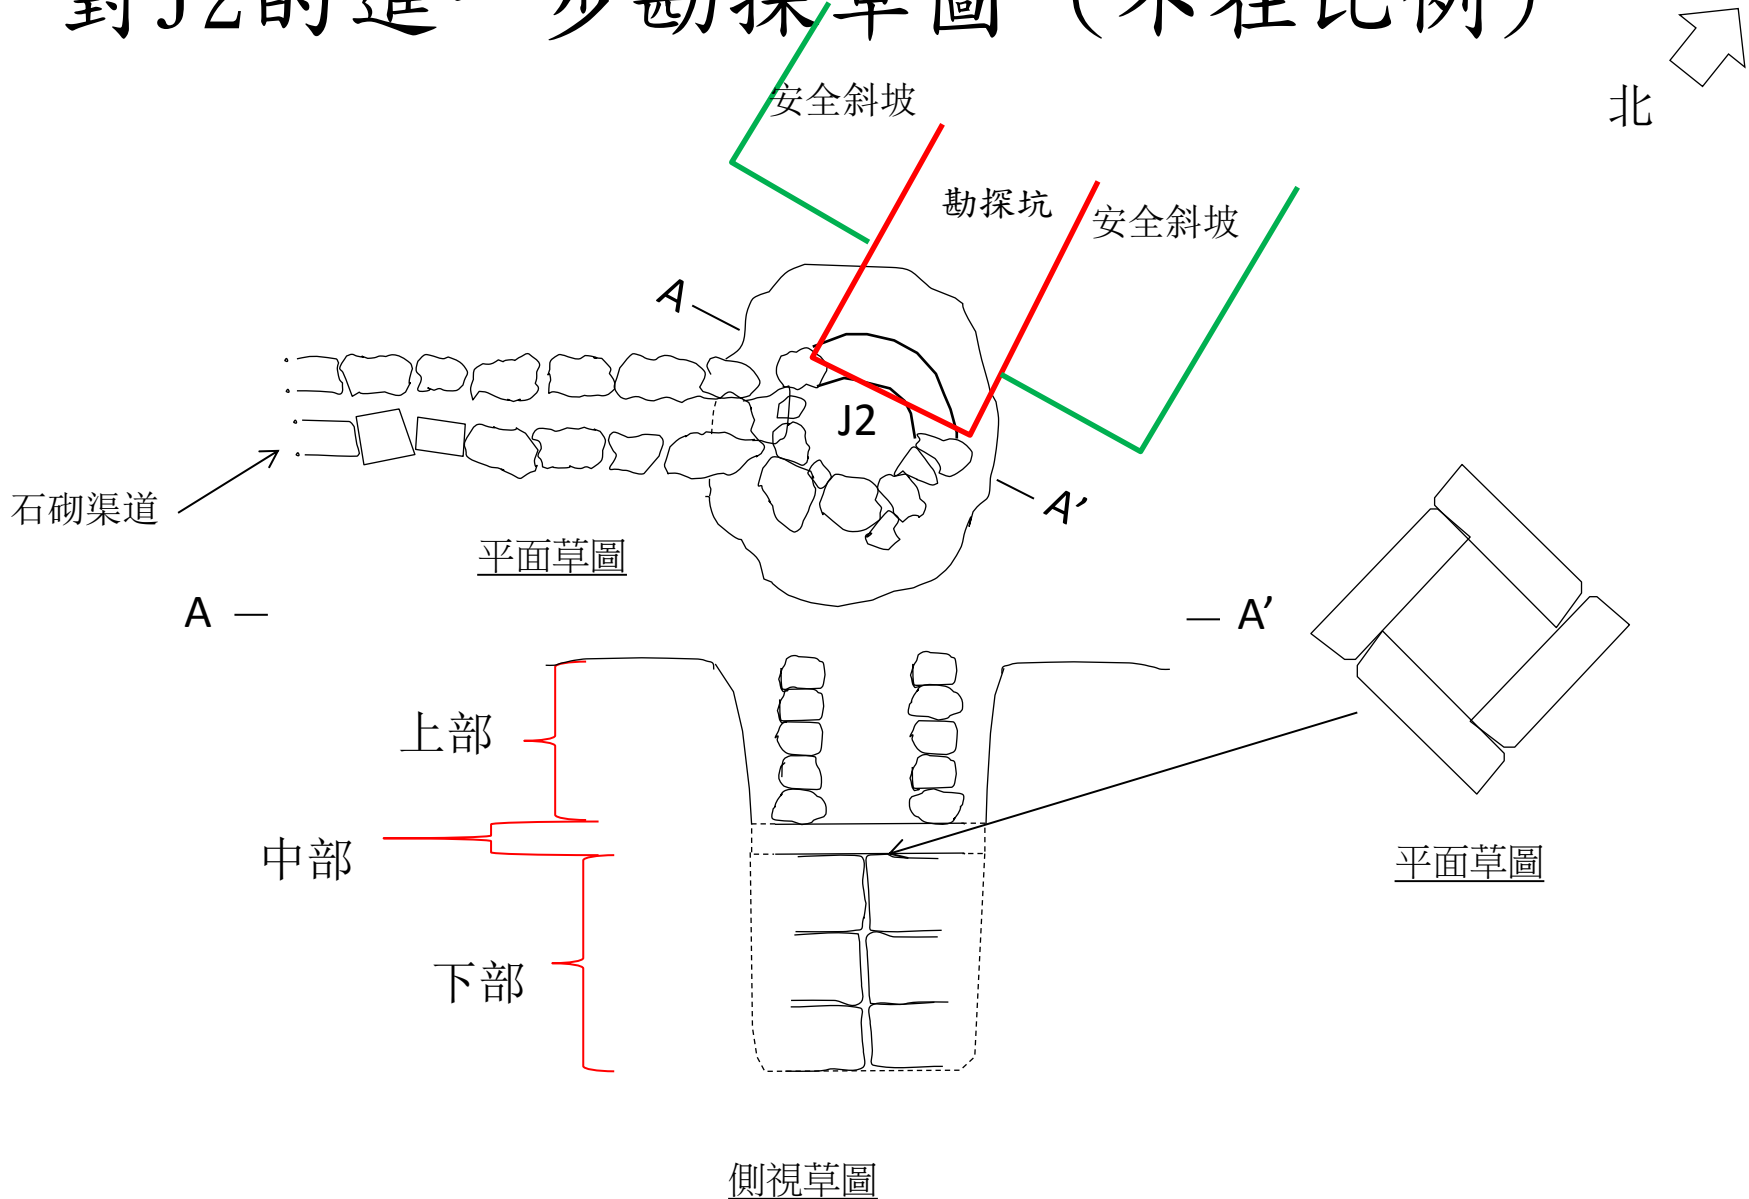
對J2的進一步勘探草圖（不在比例）

- 第一次勘探結果顯示，井J2坑的上、中部關係為一次建成。
- 為再確定井J2中下部是否一次建成，經多方同意，考古團隊對井J2作進一步勘探調查。
- 第二次勘探調查方法為在J2北邊第一次勘探的位置，包括井坑在內的範圍內挖一條1x2m的小探溝，兩側各留安全斜坡。對井坑中下部的形狀和結構及砌井石塊和填土的情況進行了解。
- 第二次勘探坑深度約1.7米，原計劃是發掘至井坑底部，但考慮到井之穩定性，探坑發掘至J2下部第三層便終止。

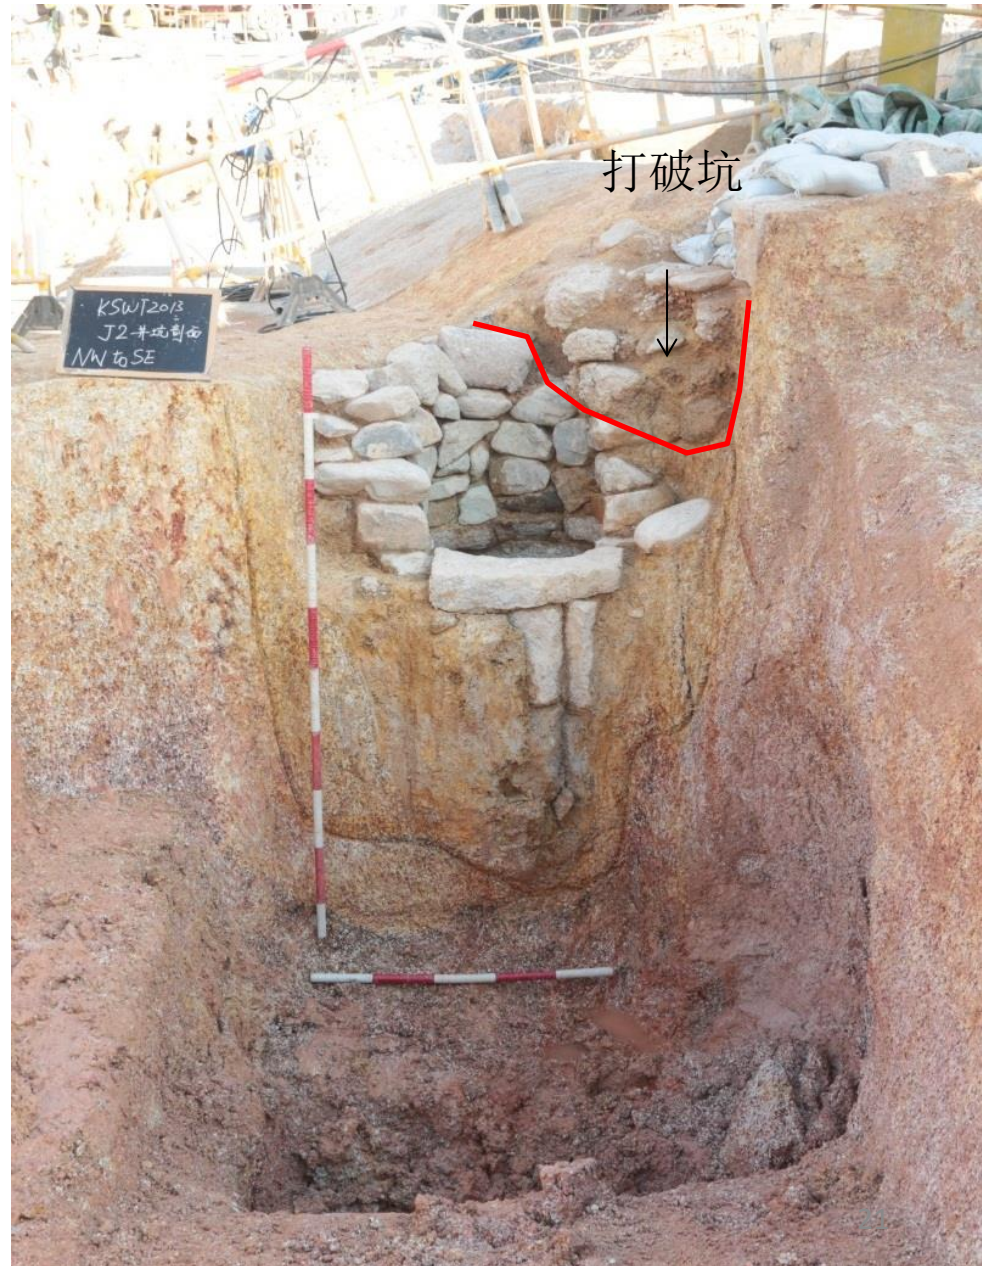
- 上部西南方與石砌渠道相連的地方，發現有一個打破坑
- 坑內石頭材質與J2上部的河礫石不同，為中度風化花崗岩。
- 風化岩與J2西南邊的石渠底部相連，從層位關係上來看，這些石頭以及其所處的坑打破了J2的上部西南角，據此推測，這個打破坑以及其內所堆砌的風化岩為後期加砌或改建，並與西南石渠相連，以引山水到井內。

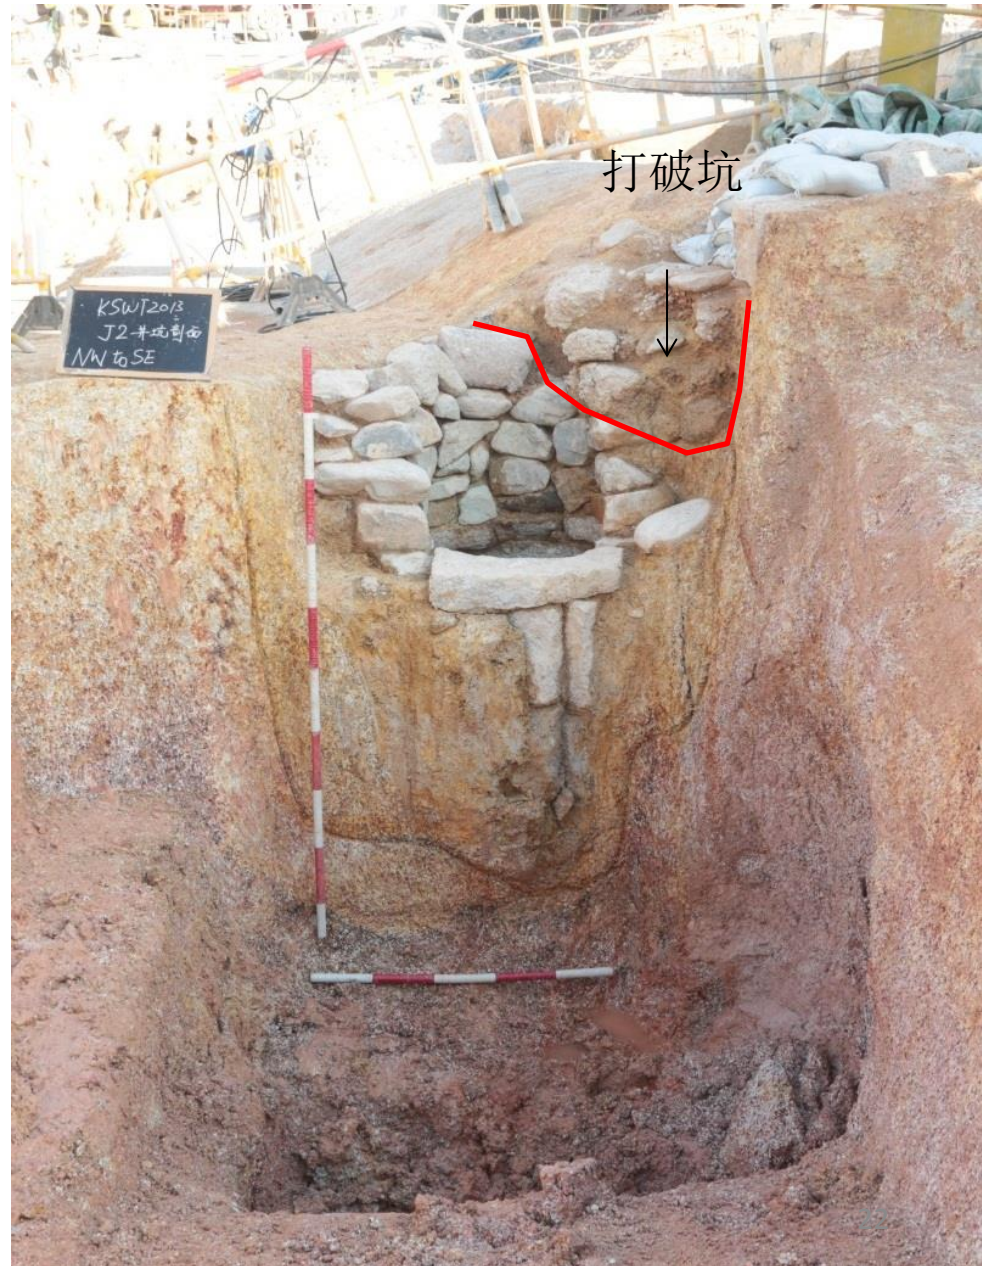
- 當發掘挖至露出井下部第三層的小部分時，發現砌成井身的長方形石塊及井坑壁間，有一小石層，推斷為用作穩固之用。
- 考古團隊認為若把小石移走再往下挖有機會令井倒塌，因此決定終止發掘。
- 調查結果顯示，除打破坑之外，井之上中下部為一次性建成。
- 至於底部狀況，因考慮到井的穩定性，未能詳細調查。

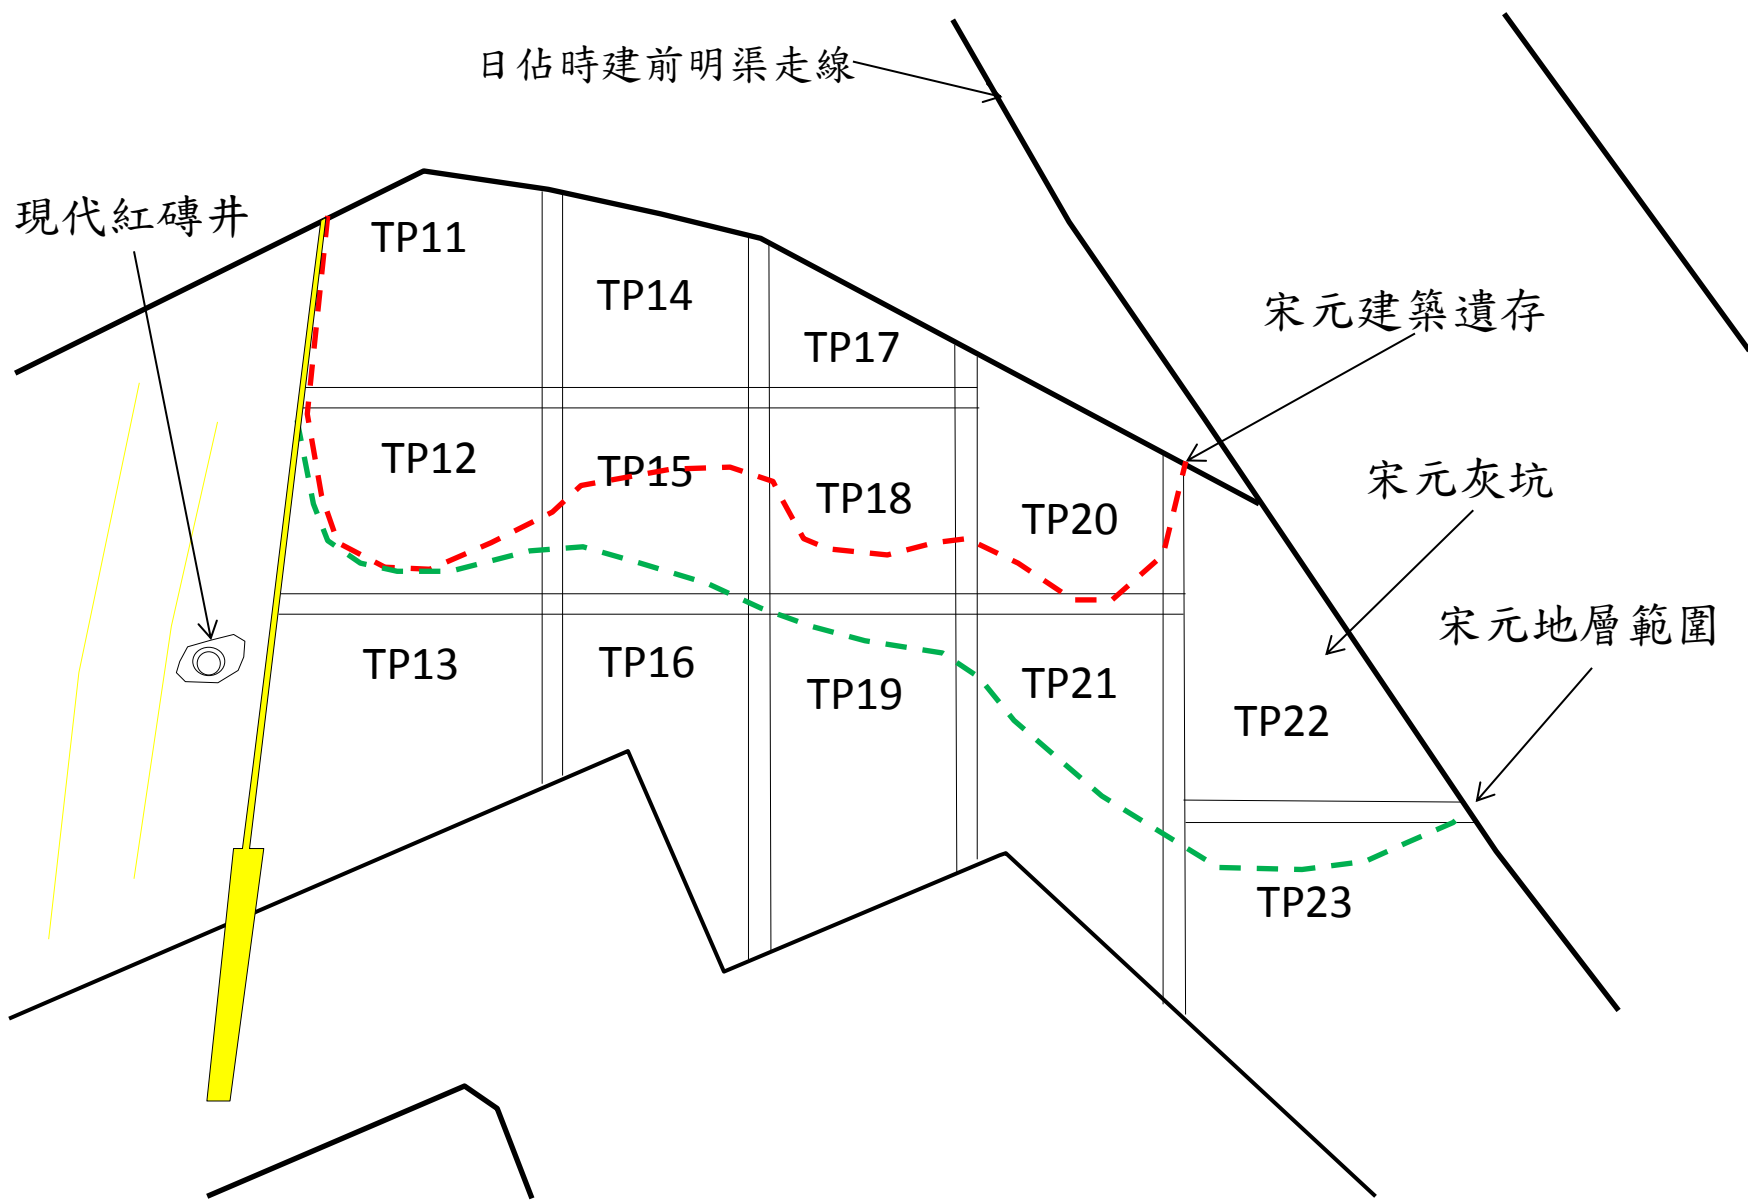
Zone A 6b 部分探方分佈圖及宋元主要遺蹟及地層範圍示意圖

- 南邊的探方:包括TP13, TP16, TP19, TP21, TP22, TP23。
- TP13, 16僅見生土，在發掘完填土後，直接到生土。
- TP19南邊僅見生土，北邊在發掘完一層填土後，出露二層晚清民國層，晚清民國層下，出露宋元地層，清理完宋元地層後，到達生土。
- TP21地層堆積情況與TP19相似，發掘完一層填土後，出露二層晚清民國層，晚清民國層下，出露宋元地層，清理完宋元地層後，到達生土。
- TP22在晚清民國層下，發現兩個灰坑，根據出土物的年代推測，屬南宋晚期到元代早期遺蹟。灰坑已發掘及記錄完。灰坑打破的宋元地層也已發掘完畢。並沒有重要或特別的宋元遺蹟發現。
- TP23在宋元層下，發現一個灰坑，編號為H27。H27開口於4b層下，打破生土。根據出土物的年代推測，屬南宋中晚期遺蹟。灰坑已發掘完，在灰坑底部發現以四塊木板砌成的正方形木坑，已清理到底。根據第二考古區的H4/5的保育經驗，由於這四塊木板堆砌情況並不穩定，加上木頭已經暴露，因此灰坑內的木板在田野紀錄完成後會交予康文署文物修復辦事處保存。

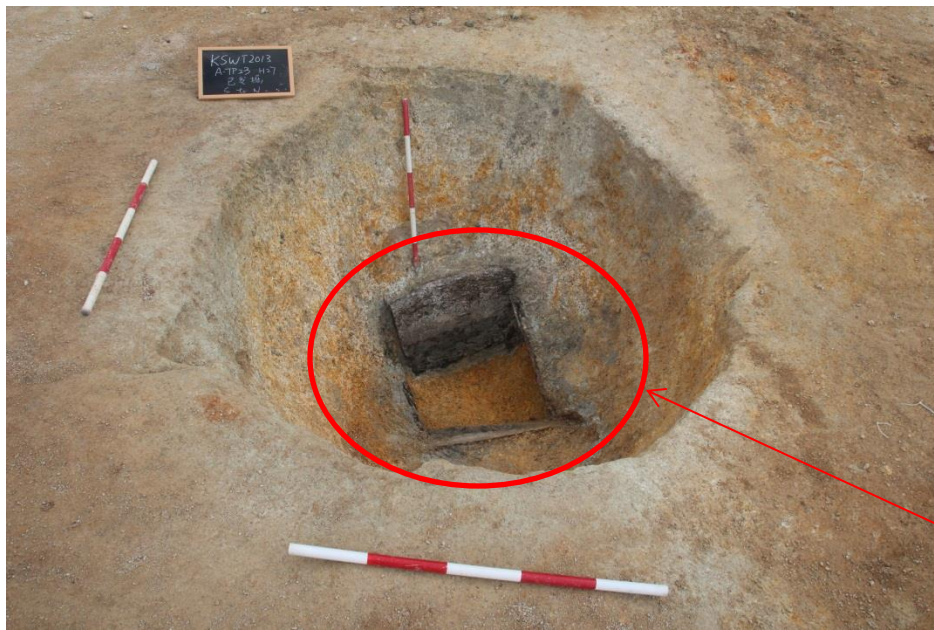
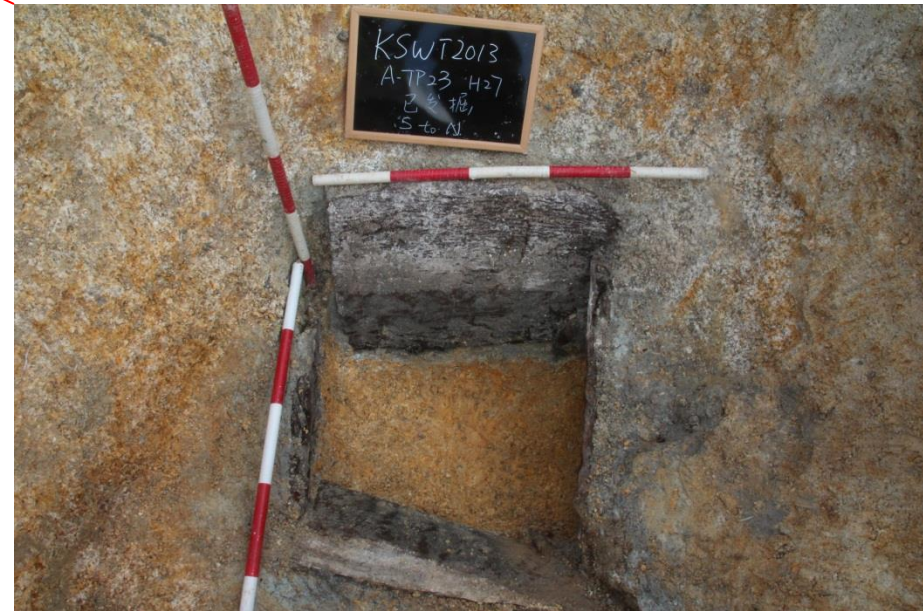
H27底部的木結構

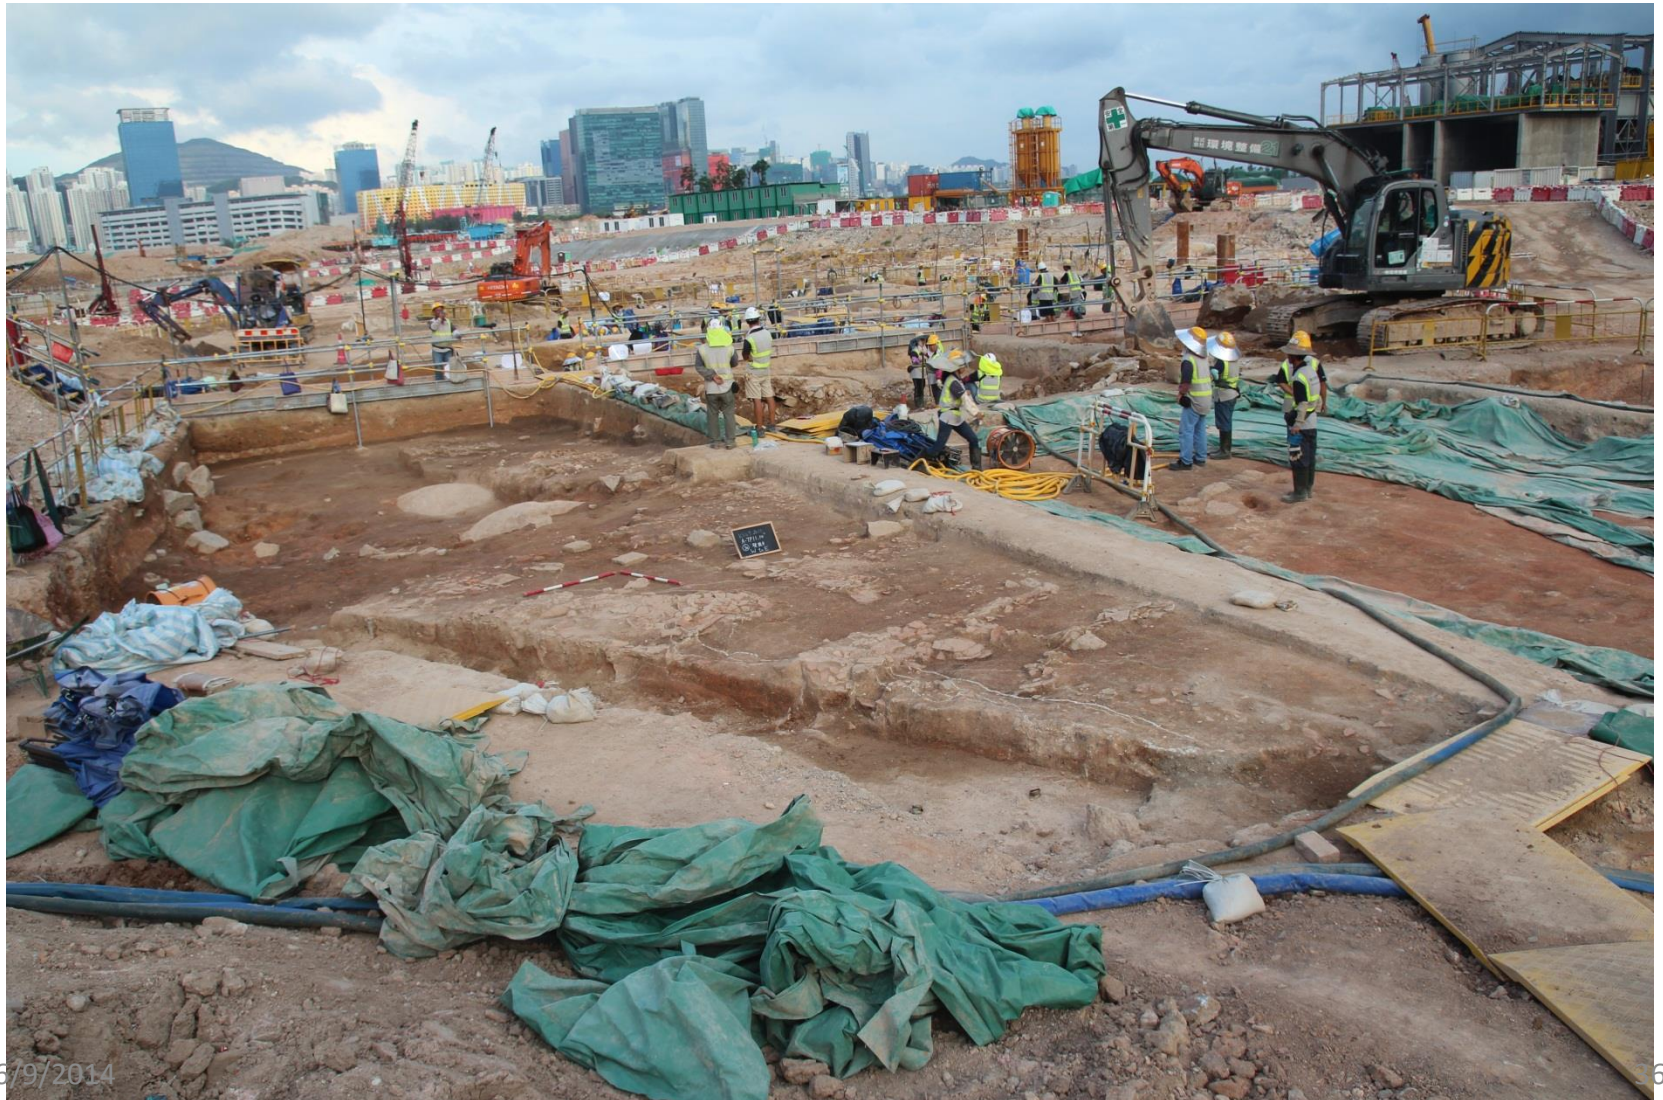
- 根據目前發掘情況來看，A區北部包括TP11，TP12，TP14，TP15，TP17，TP18以及TP20均見房屋遺蹟以及倒塌堆積。
- 目前正在清理到瓦礫層，以出露遺蹟的整體佈局。這個過程，最早於9月底前完成。

TP11, TP14發現的宋元時期房屋遺蹟

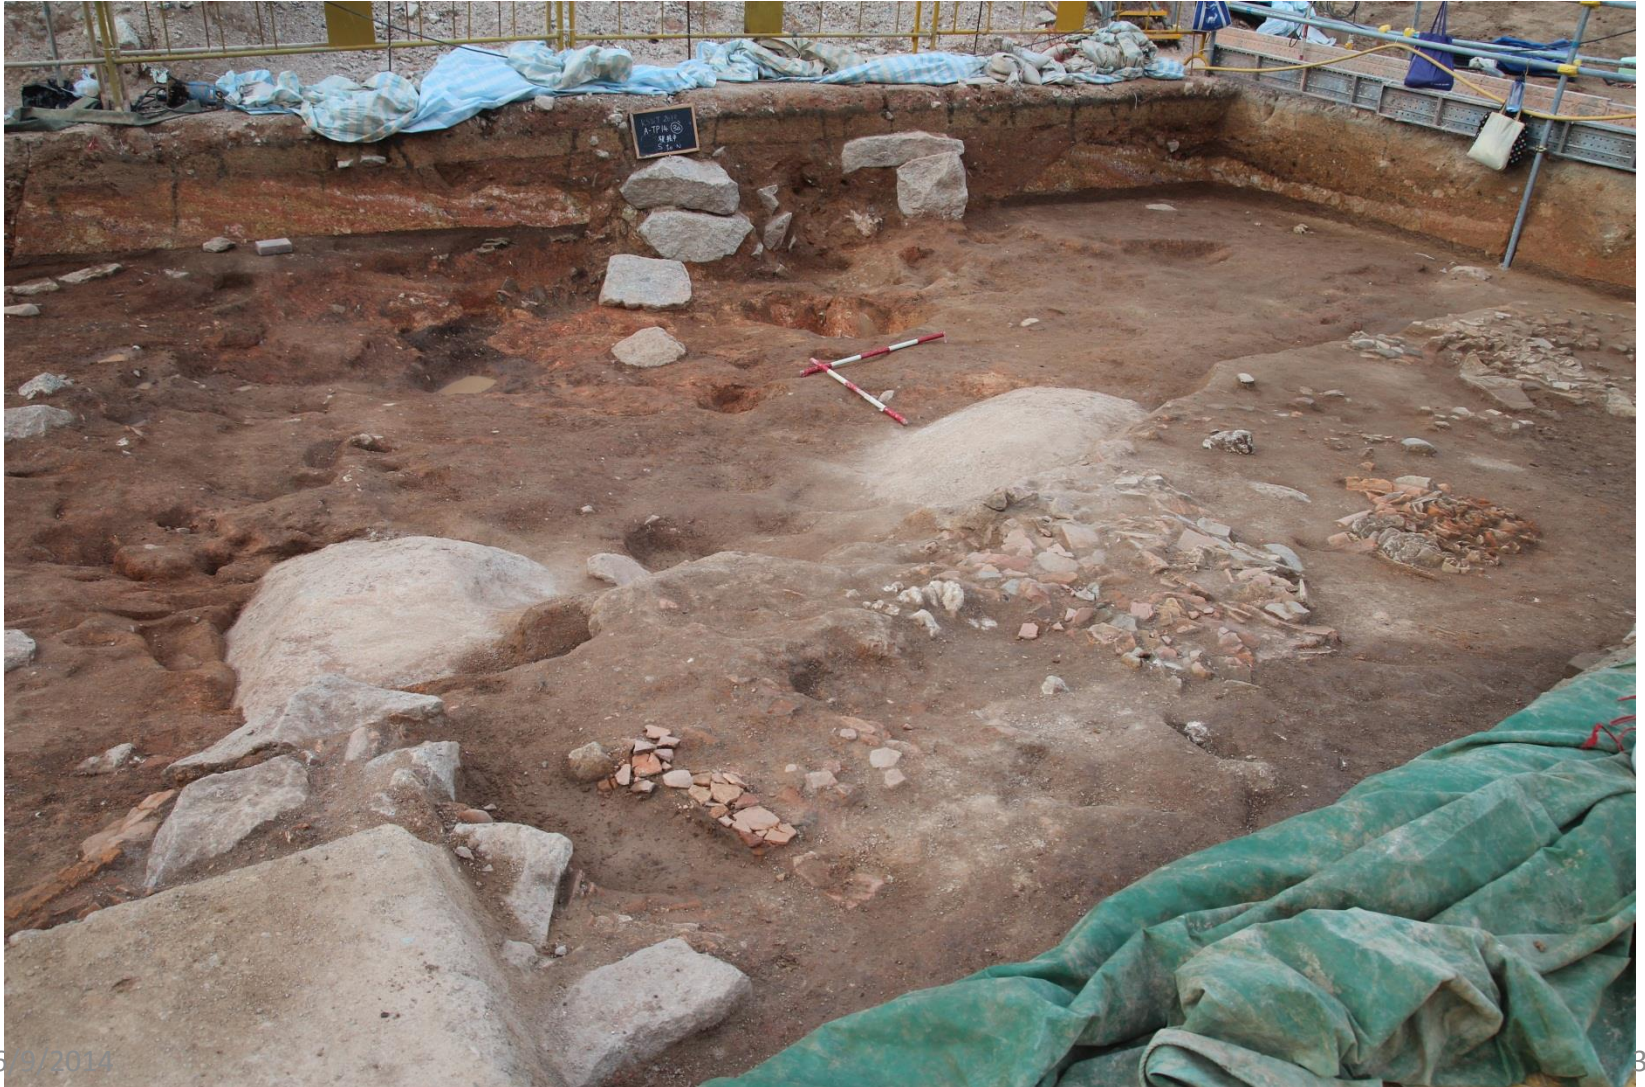
TP14發現的宋元時期瓦礫堆積

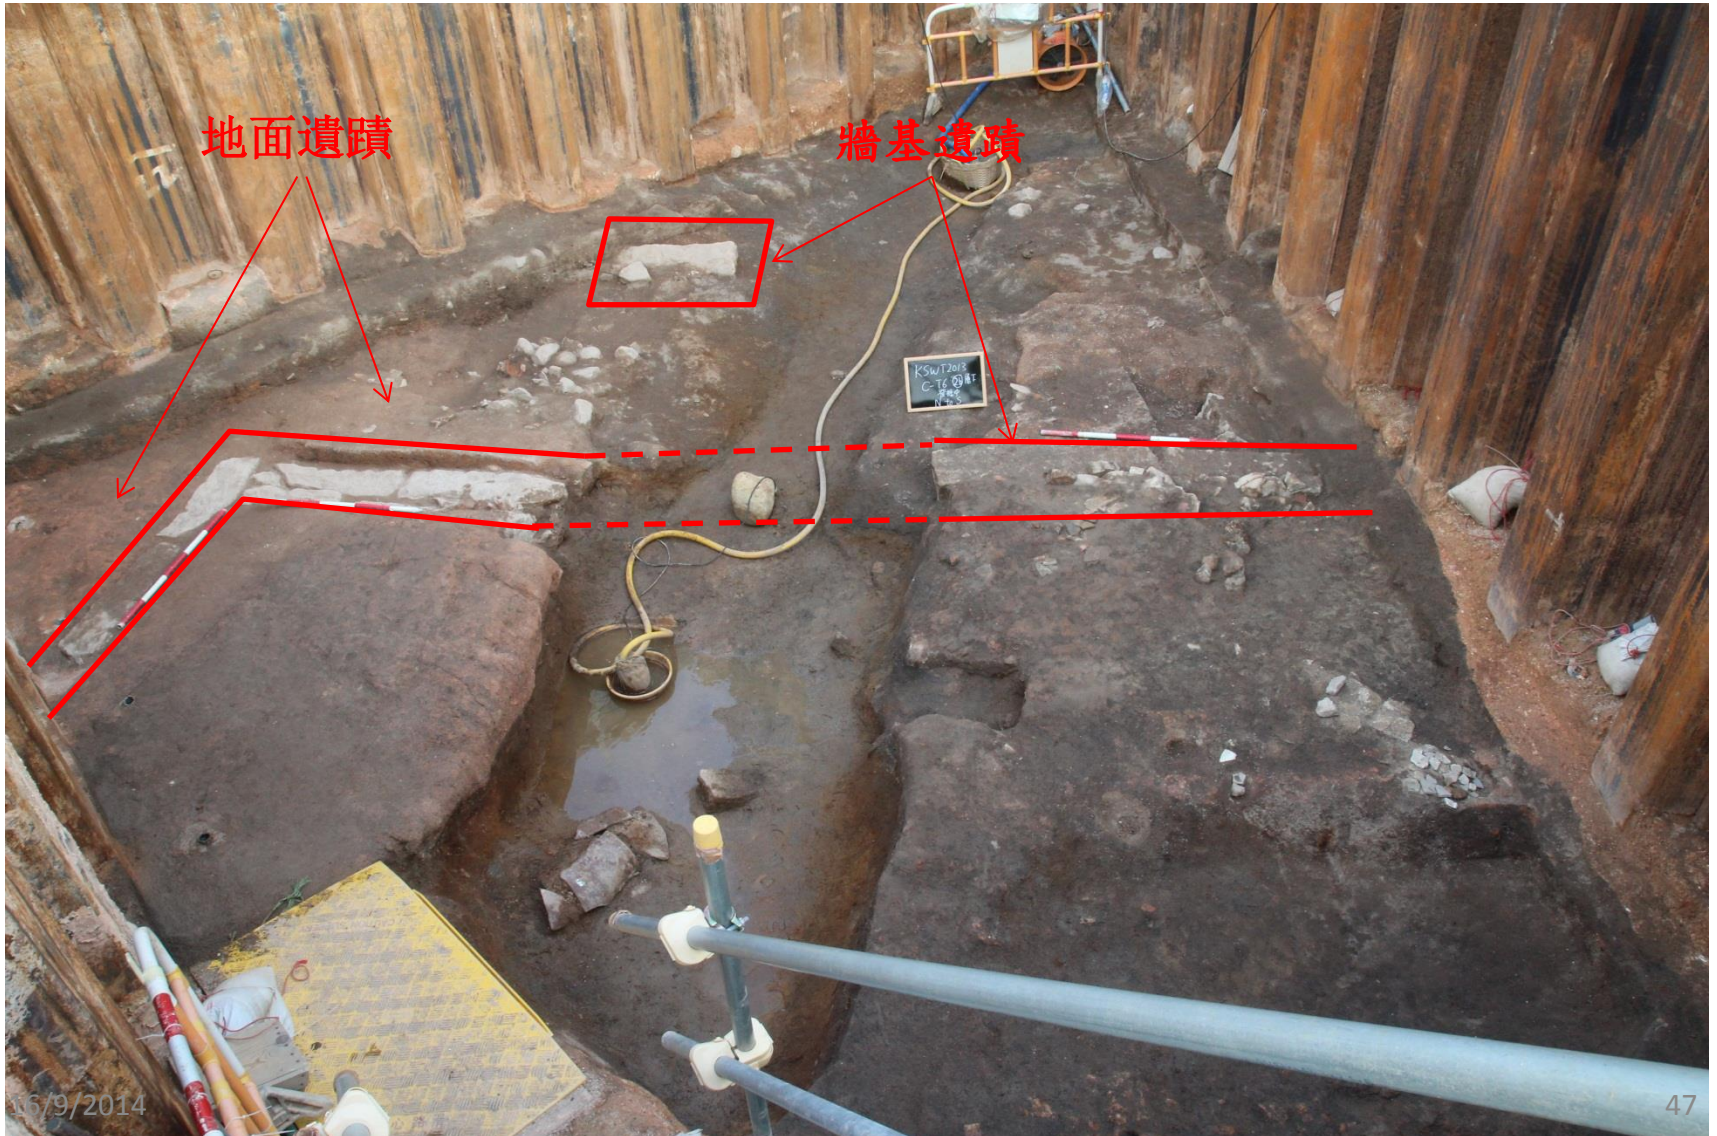
- CT5及CT6發現了若干宋元時期遺蹟。
- CT5發現了一個宋元時期的生活面，地面平整，是在沙堤上用粘土鋪墊夯打的一個平面。
- CT6發現若干石砌牆基和夯打過的地面。
- 考古發掘將停留在宋元遺蹟面。

CT6發現的牆基及地面遺蹟

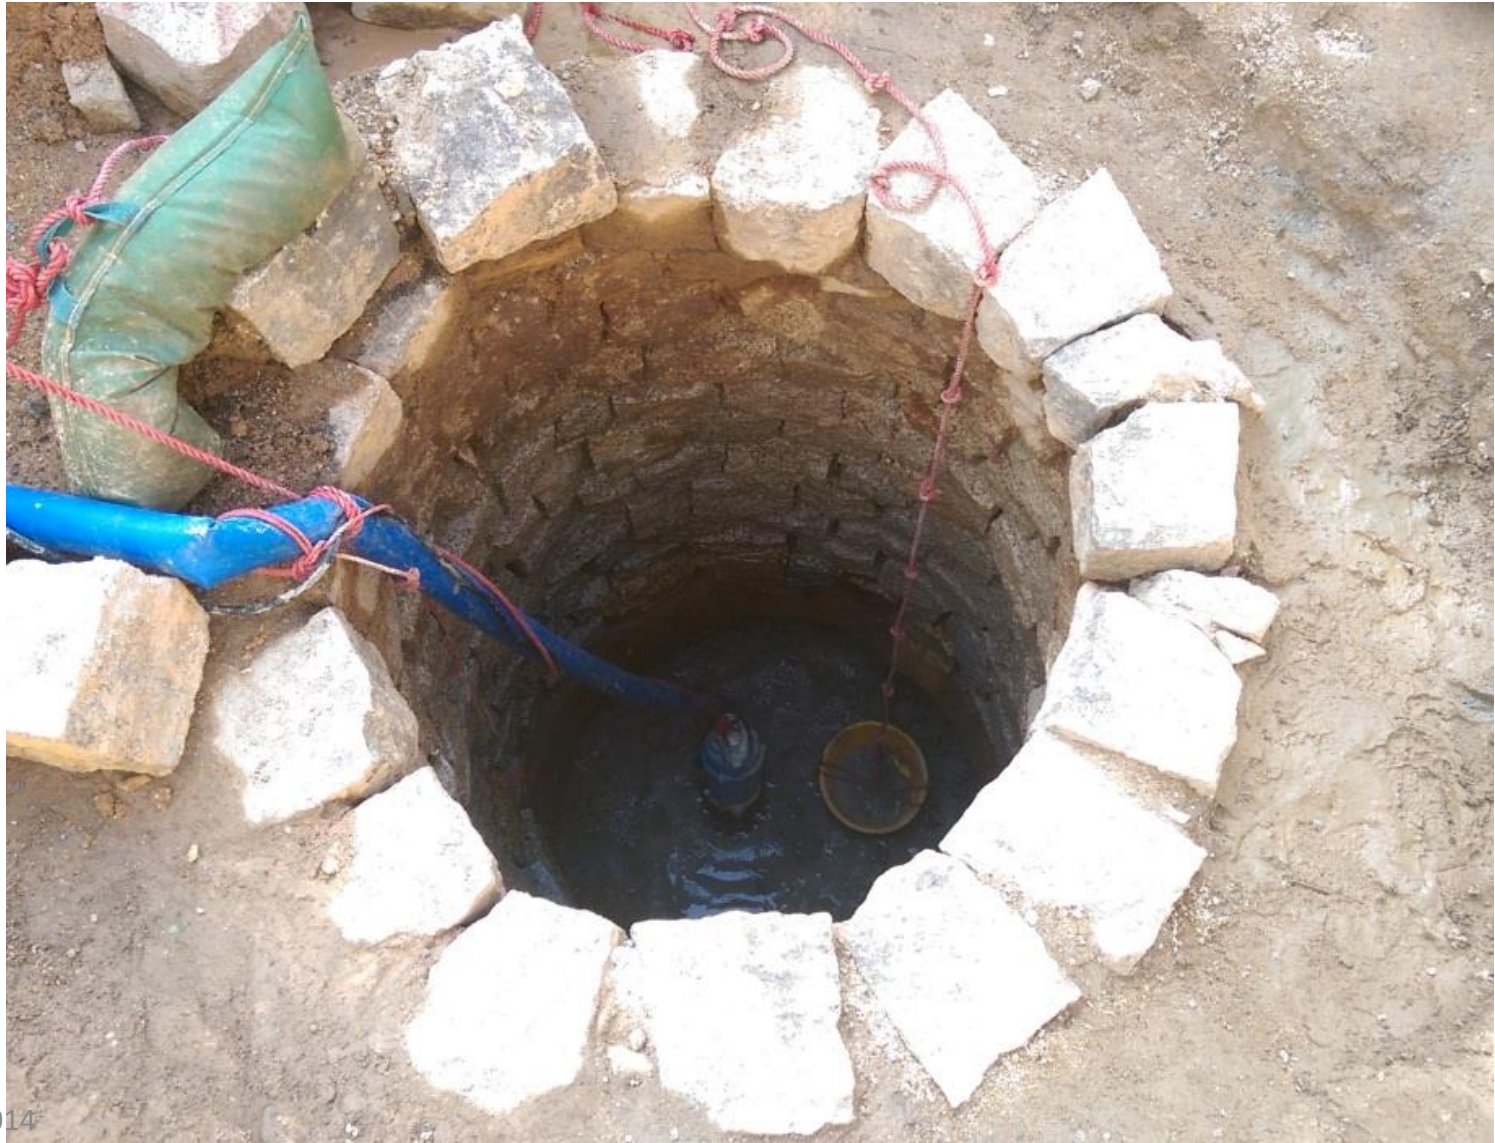
- 考古團隊在8月中旬獲通知進行Zone D考古發掘，隨即開始挖走填土，以了解Zone B及Zone C之宋元遺蹟是否有伸延至Zone D及其範圍。
- 挖掘填土工作已完成，田野考古工作預計在九月底完成，詳細結果會在田野考古工作完成後向有關部門報告。
- 在Zone D的西南部一層填土下發現一個圓形井，從地層關係上來看，應屬晚清民國時期遺蹟。上部第一層石頭已經被破壞。

Zone D晚清民國井J3
