- 圖 1      2008 年前總督山頂別墅考古調查平面圖  
Fig 1      Archaeological investigation plan of Former Mountain Lodge, 2008
- 圖 2      1903 年地圖中前總督山頂別墅及工人宿舍的位置圖  
Fig 2      Former Mountain Lodge and Servant Quarters marked on map, 1903

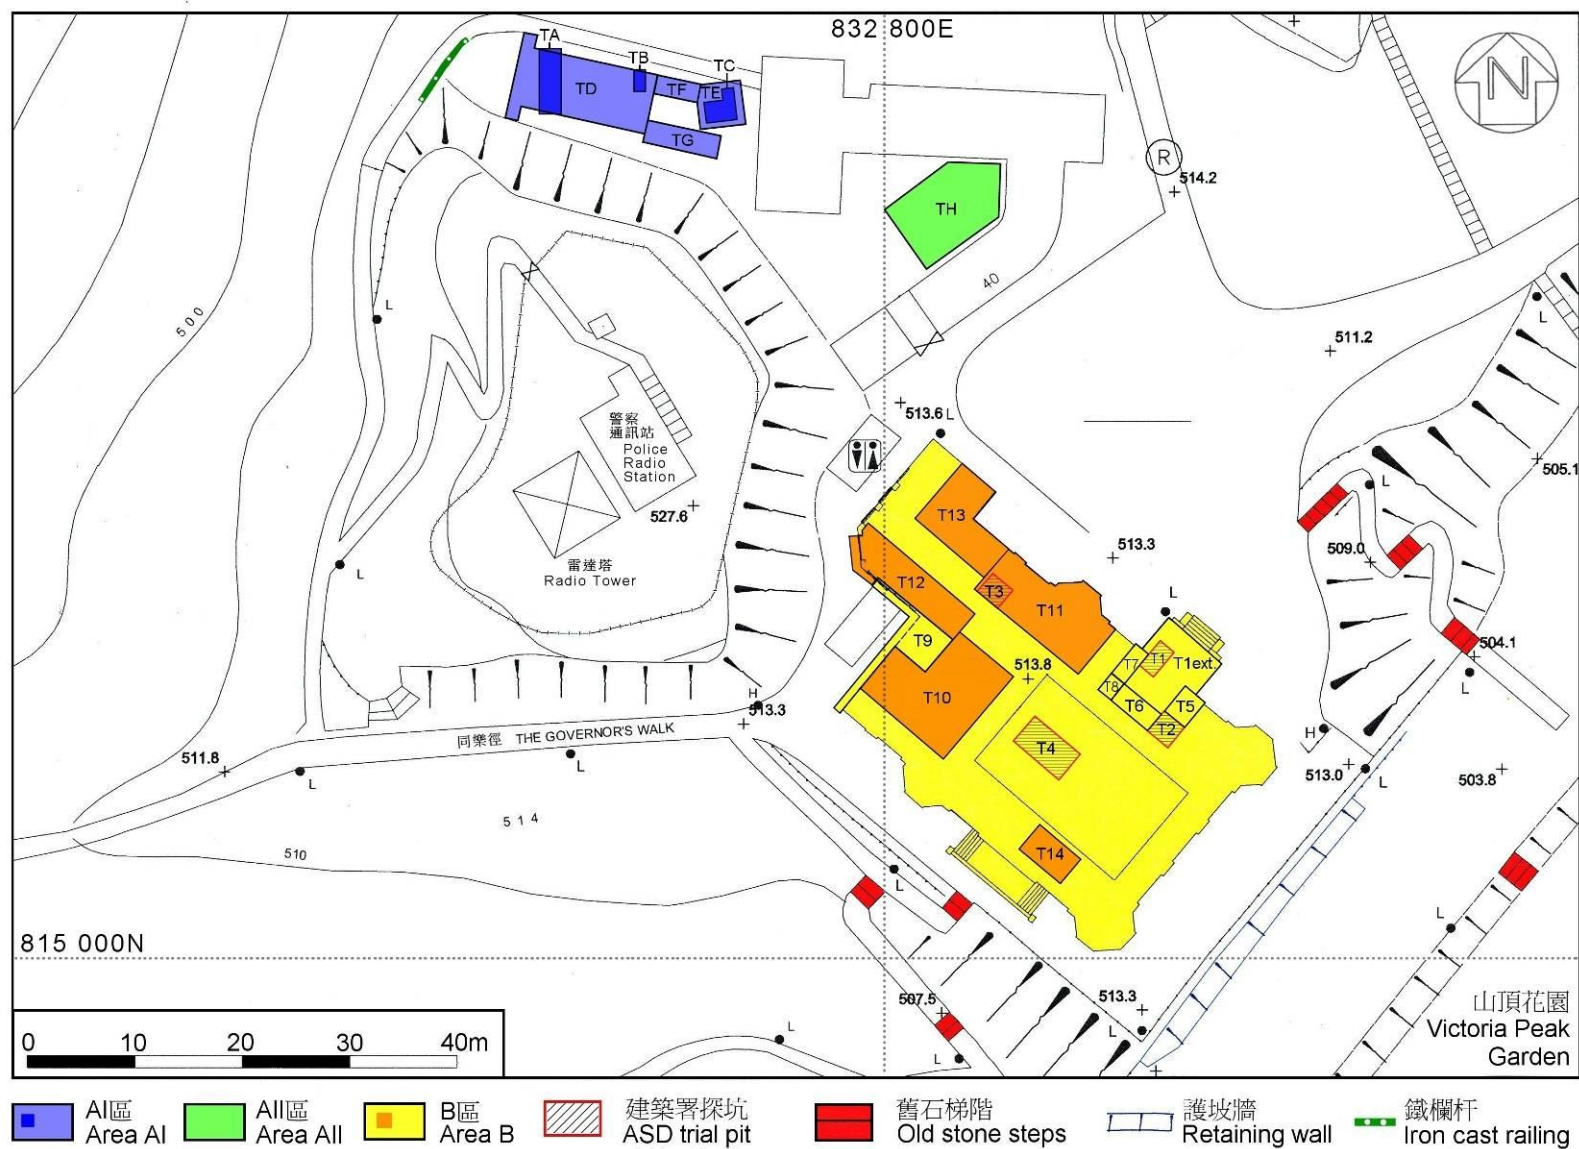
圖 1 2008 年前總督山頂別墅考古調查平面圖  
Fig 1 Archaeological investigation plan of Former Mountain Lodge, 2008

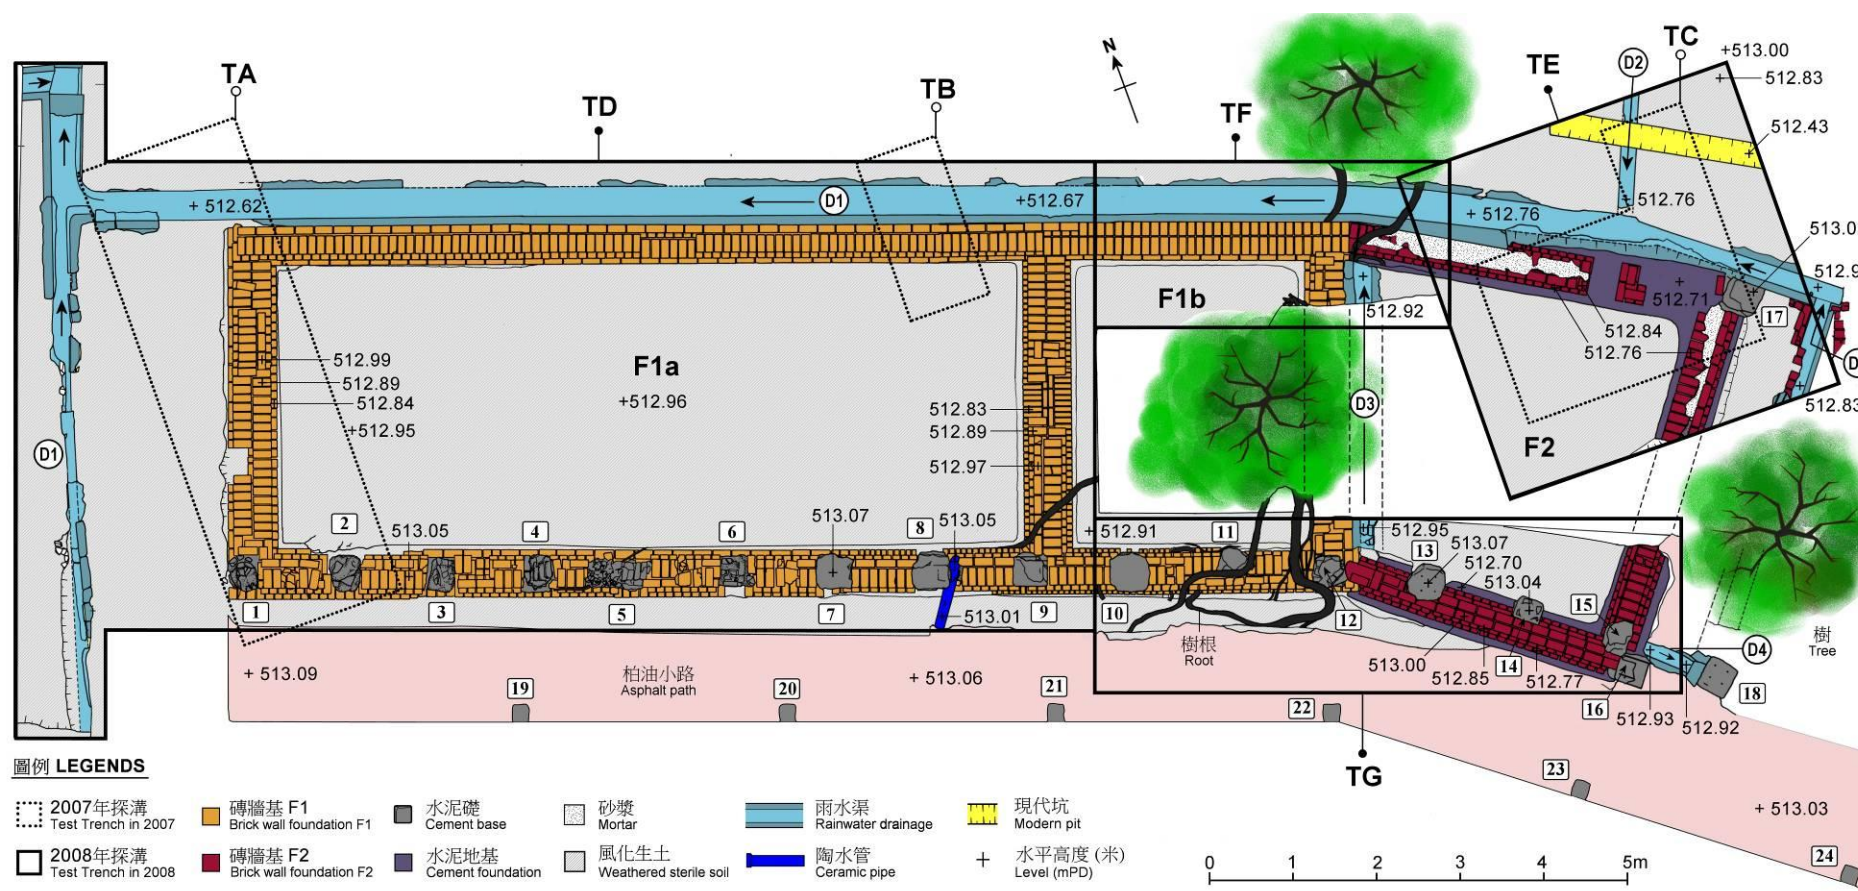
圖 4 AI 區平面圖  
Fig 4 Plan of Area AI

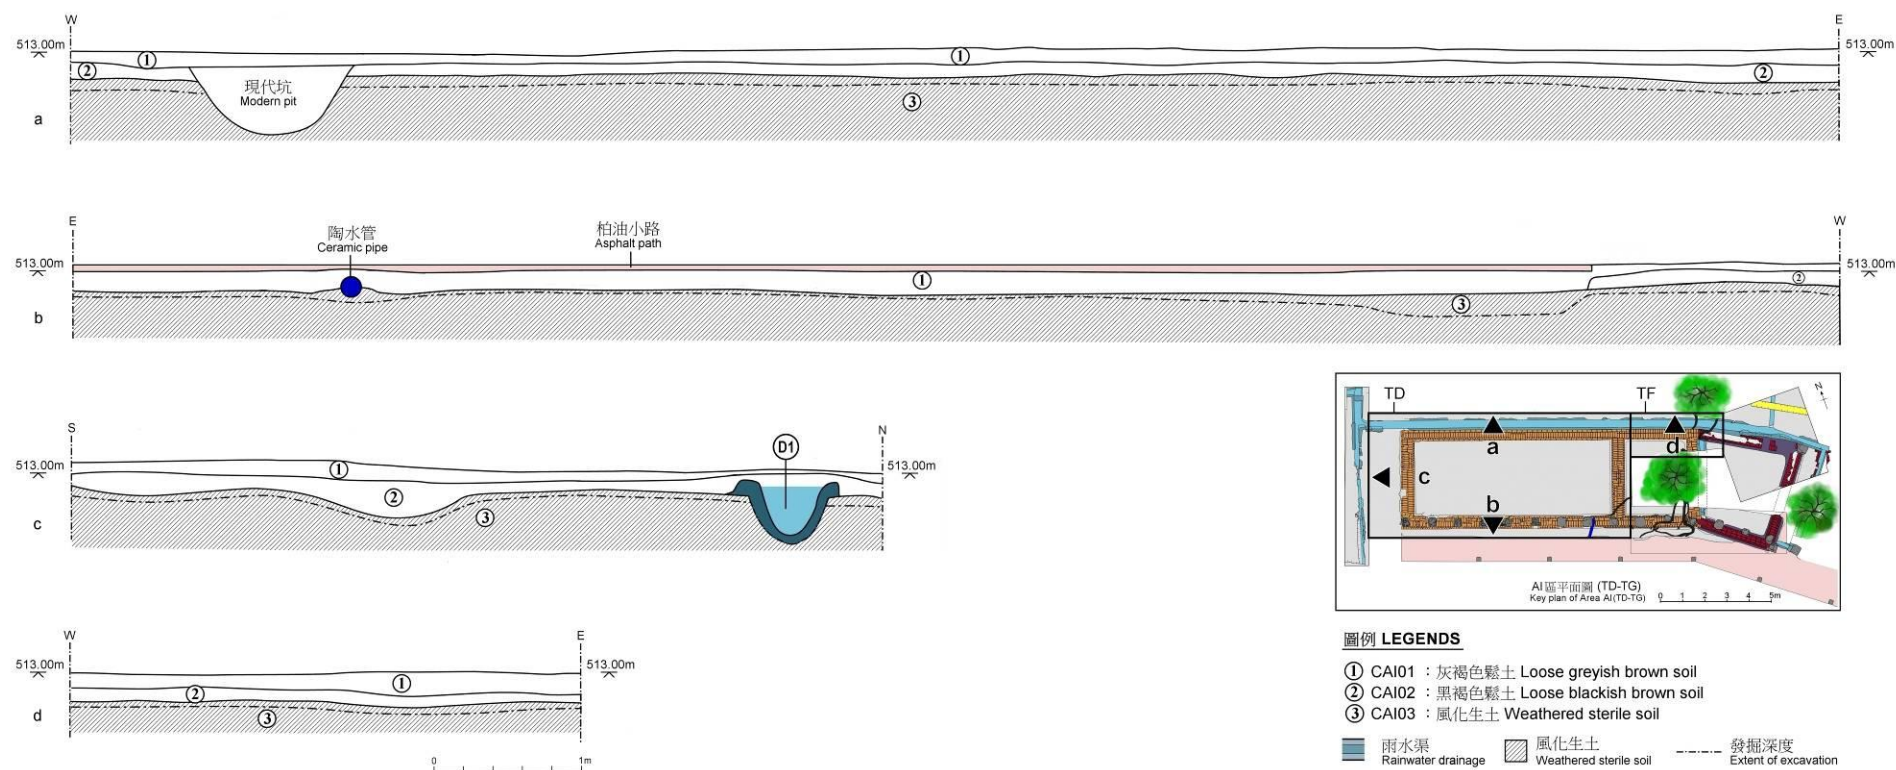
圖 5 探溝 TD，TF 地層剖面圖  
Fig 5 Profiles of test trenches TD and TF

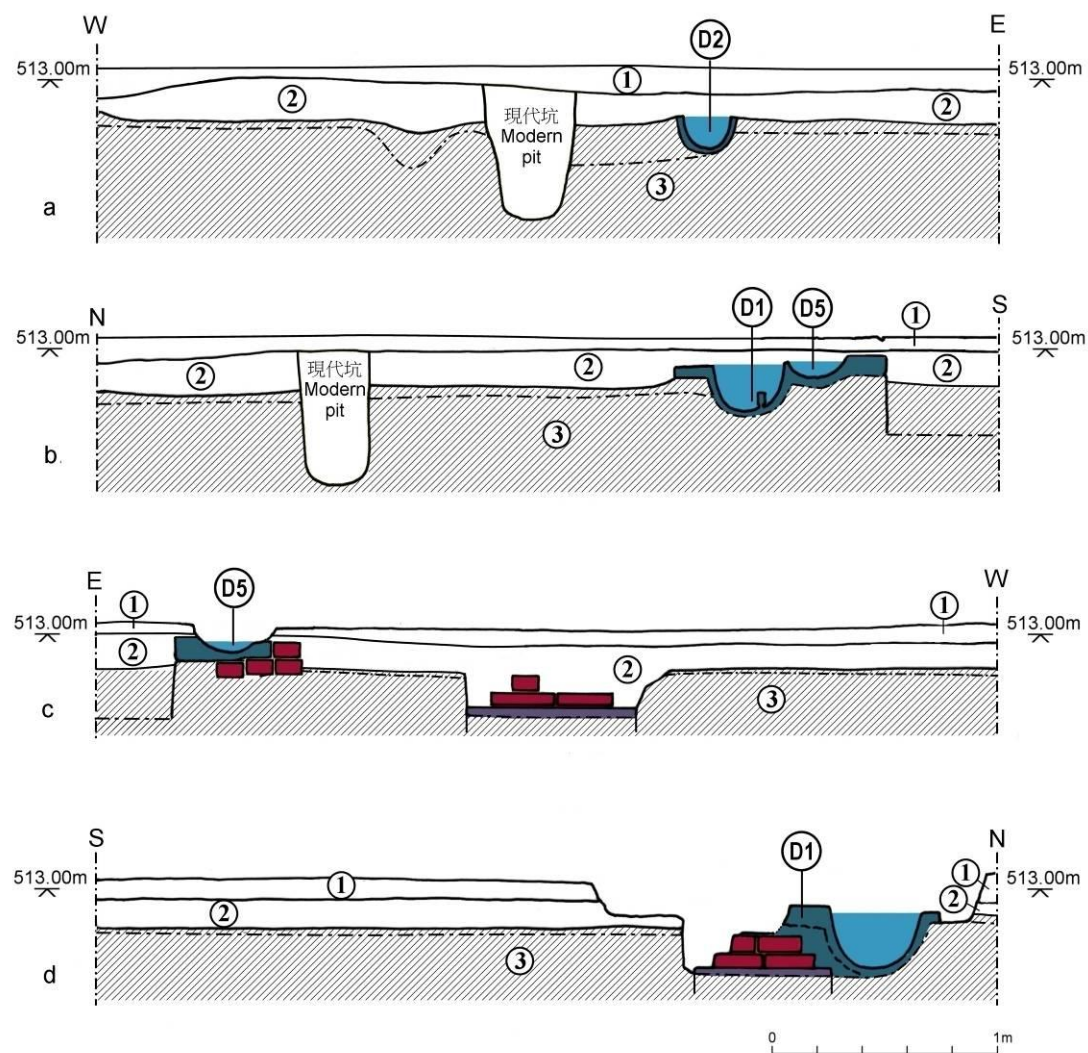
圖 6 探溝 TE 地層剖面圖  
Fig 6 Profiles of test trench TE

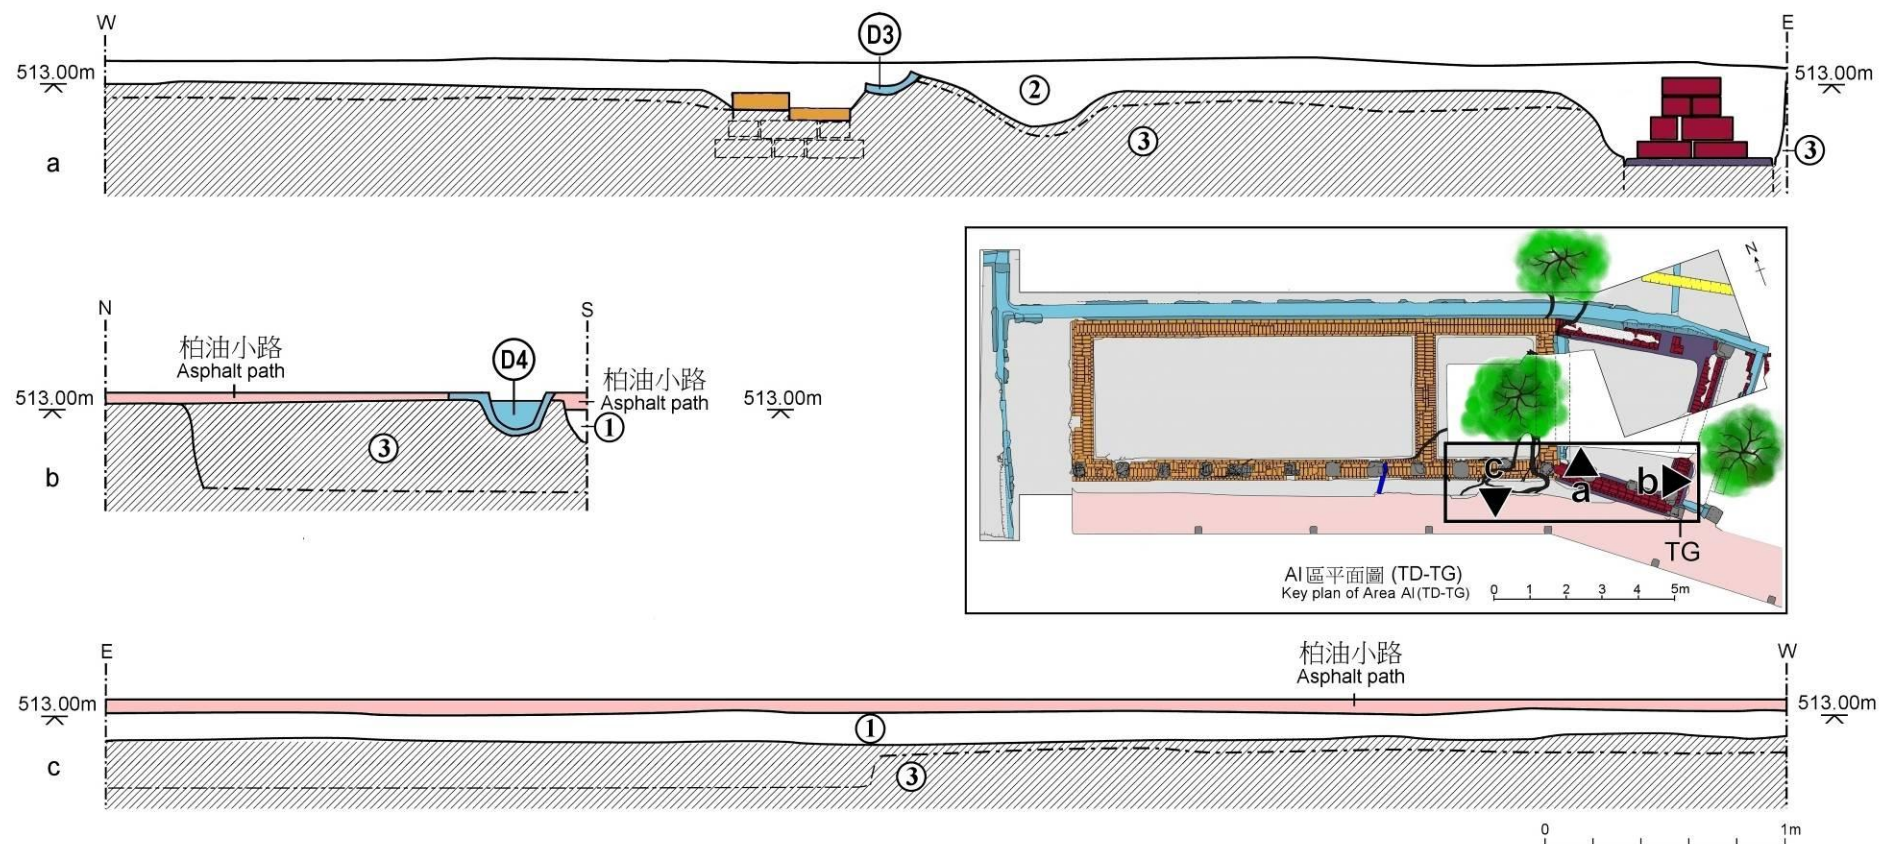
圖 7 探溝 TG 地層剖面圖  
Fig 7 Profiles of test trench TG

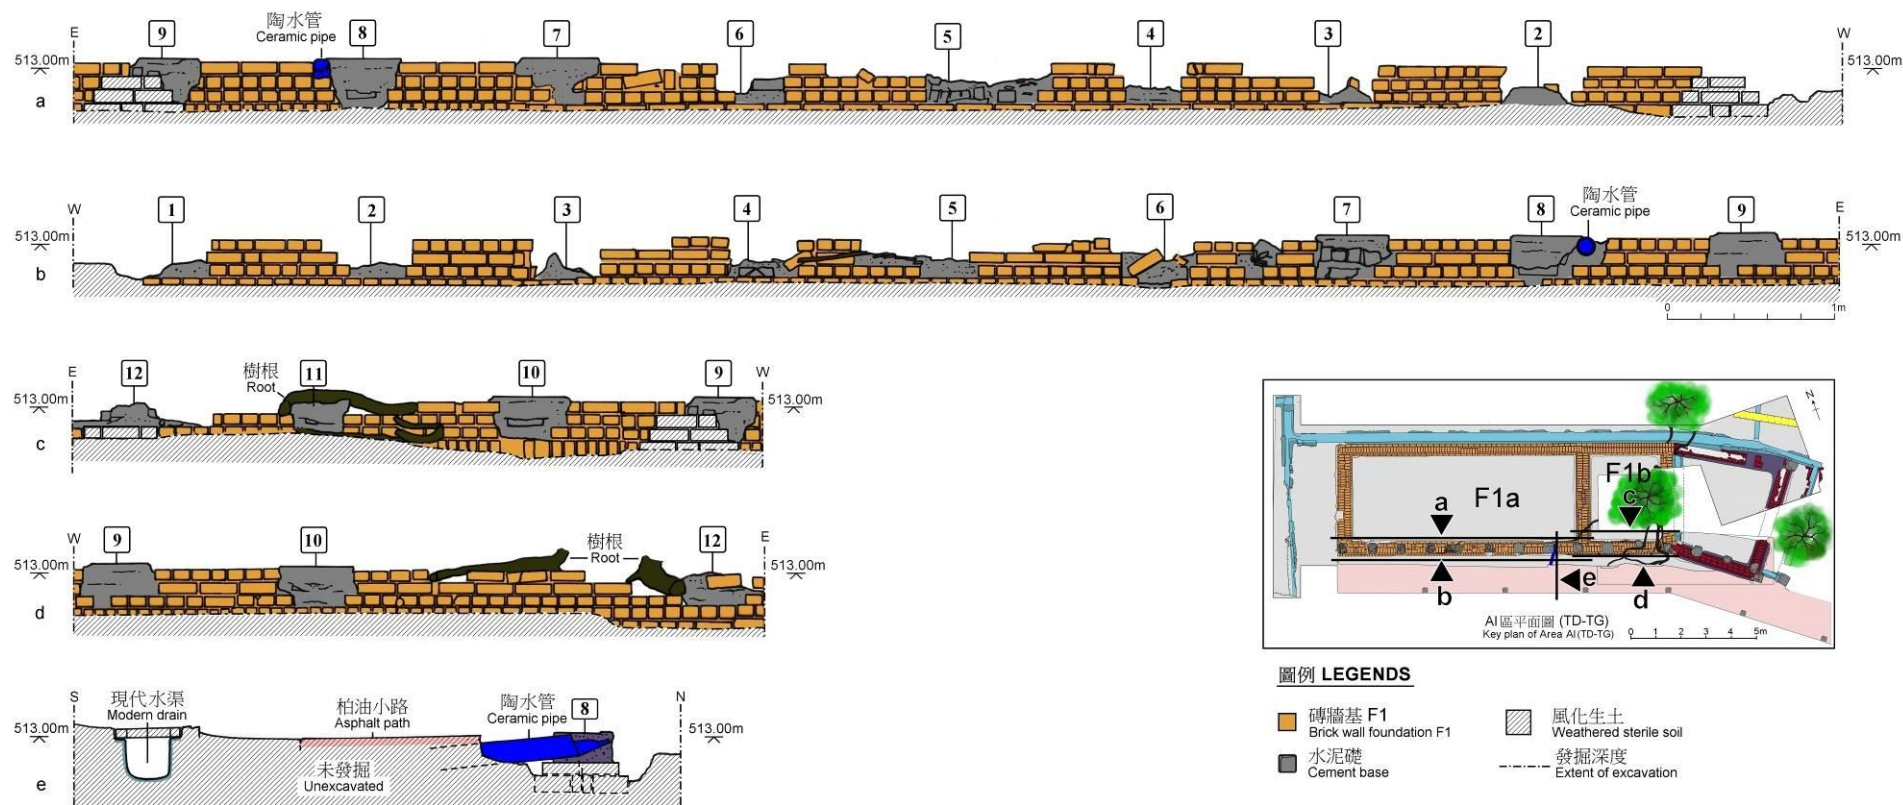
圖 8 磚牆基 F1 側視圖 (1)  
Fig 8 Side views of brick wall foundation F1 (1)

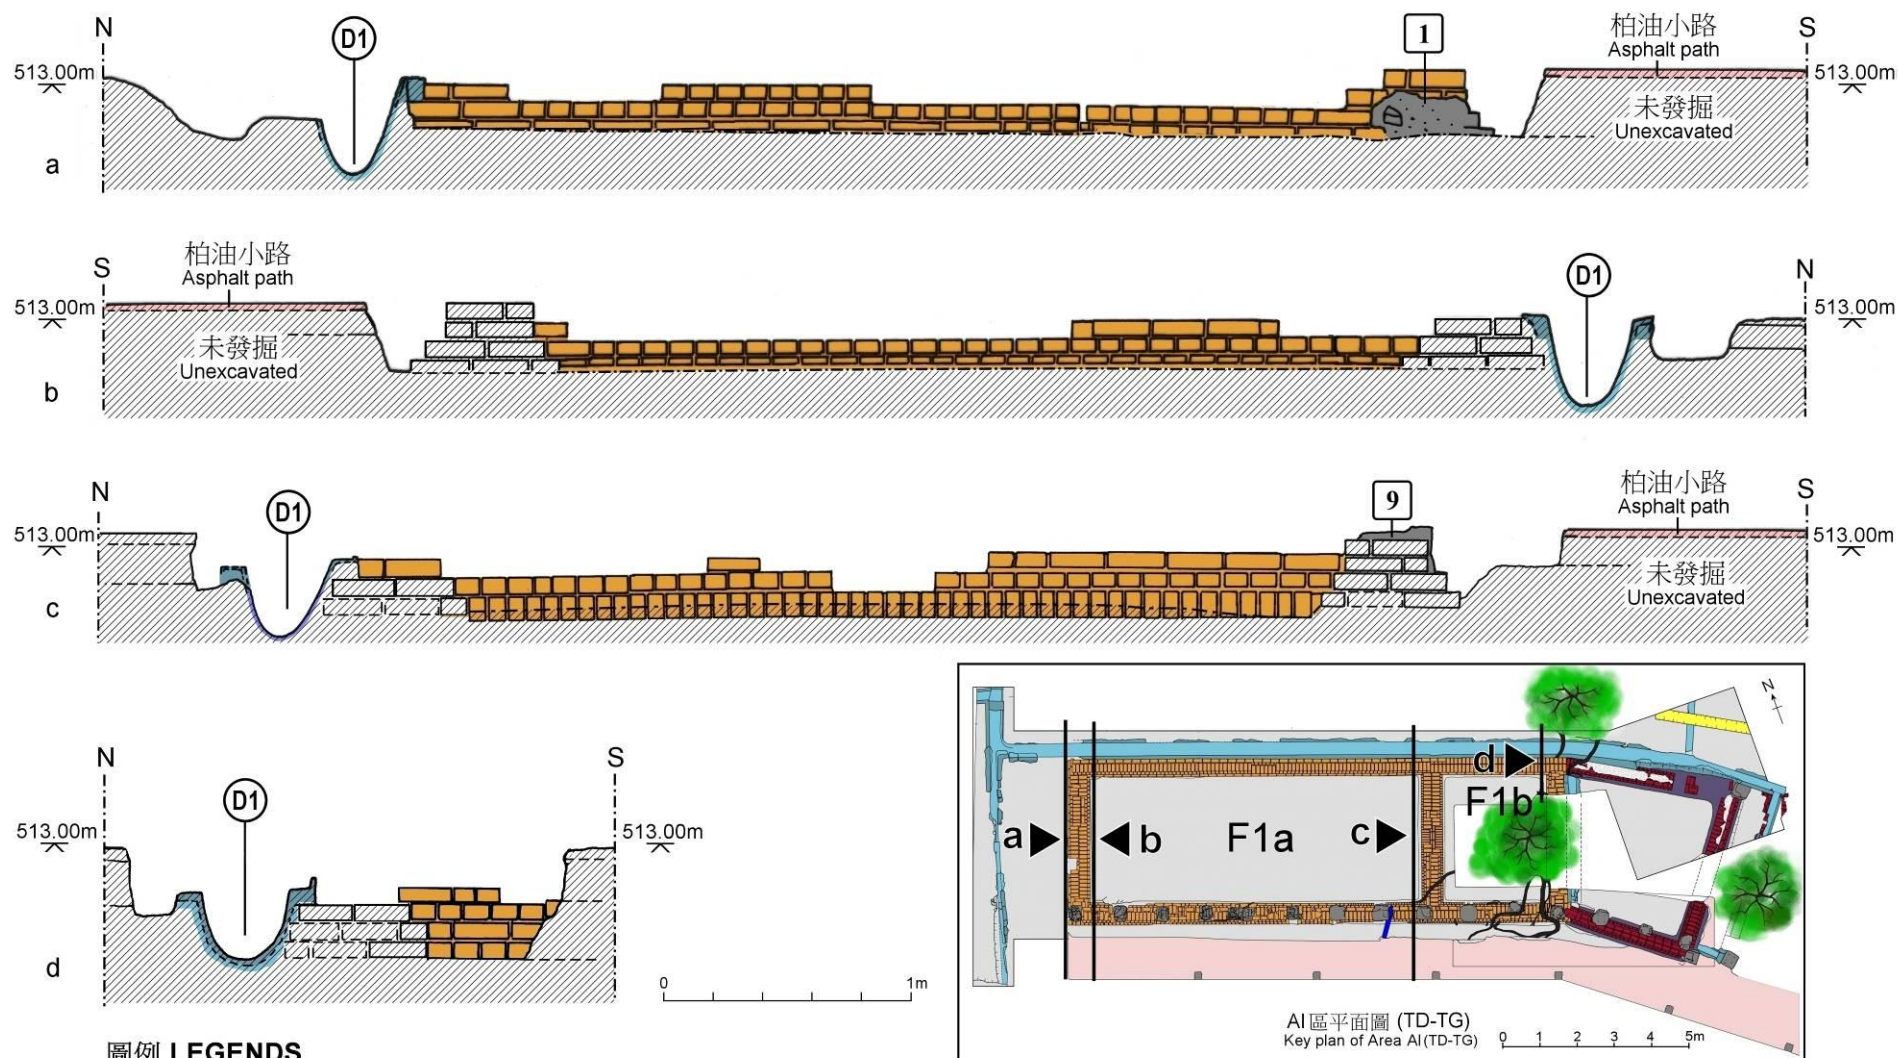
圖 9 磚牆基 F1 側視圖 (2)  
Fig 9 Side views of brick wall foundation F1 (2)

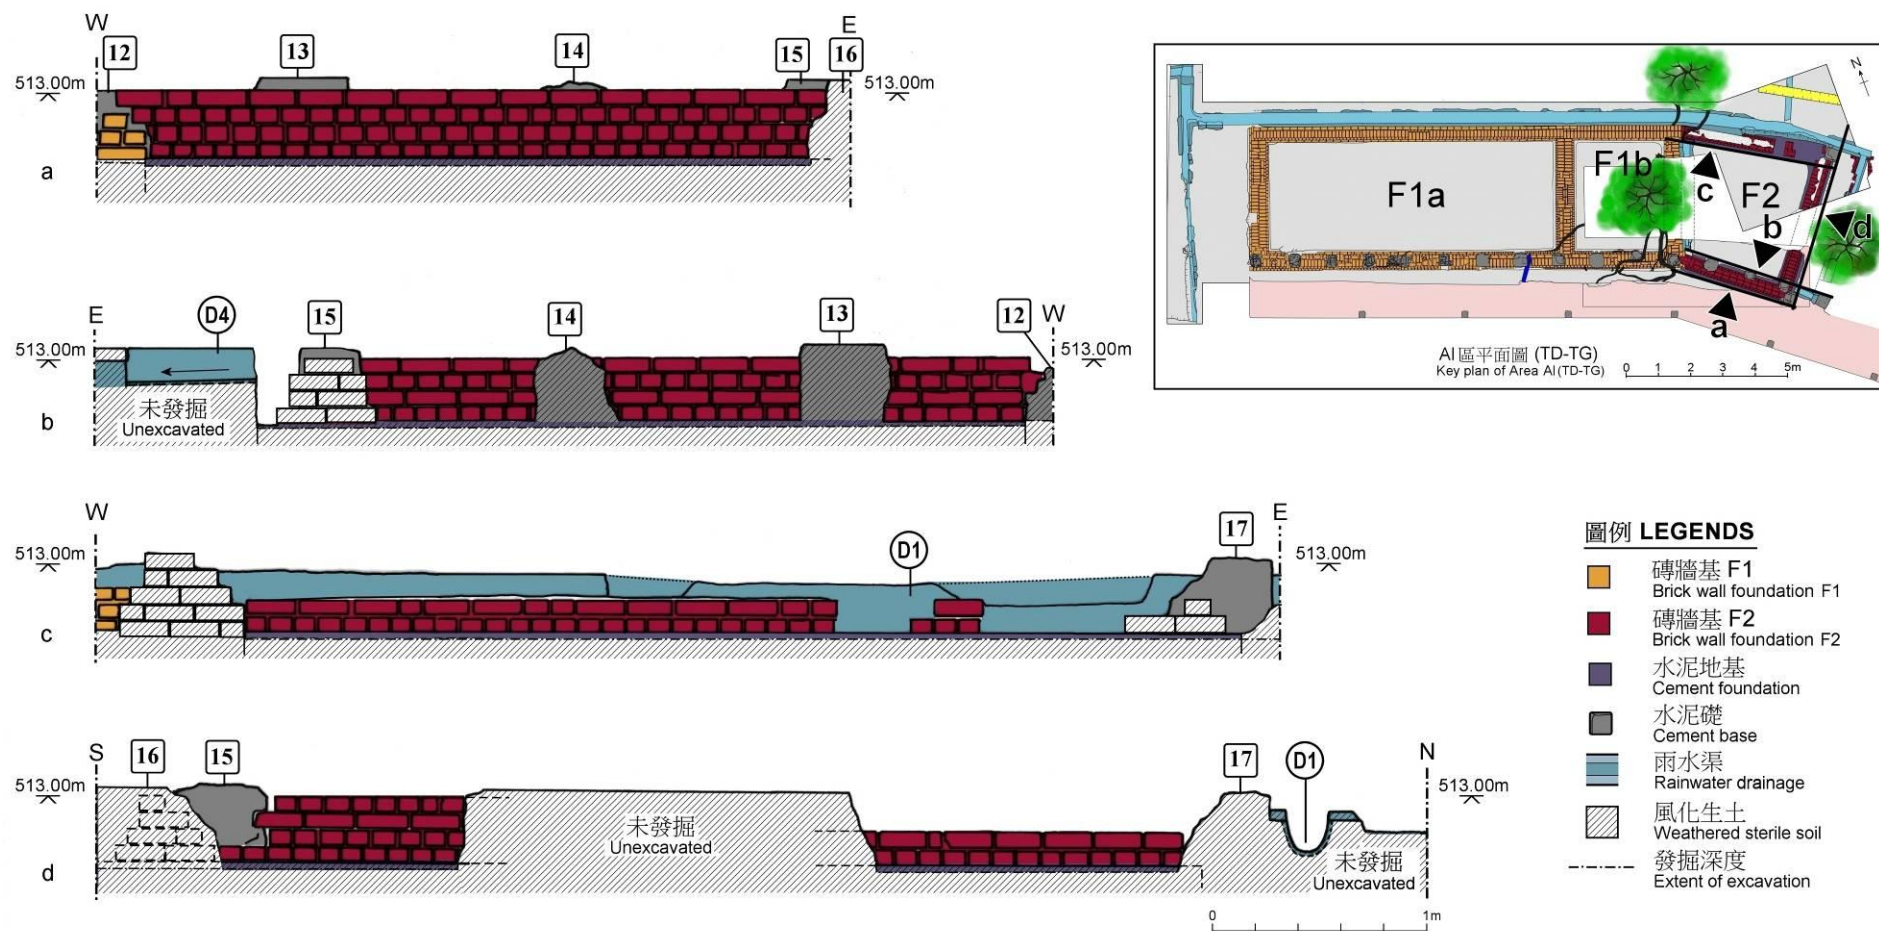
圖 10 磚牆基 F2 側視圖  
Fig 10 Side views of brick wall foundation F2

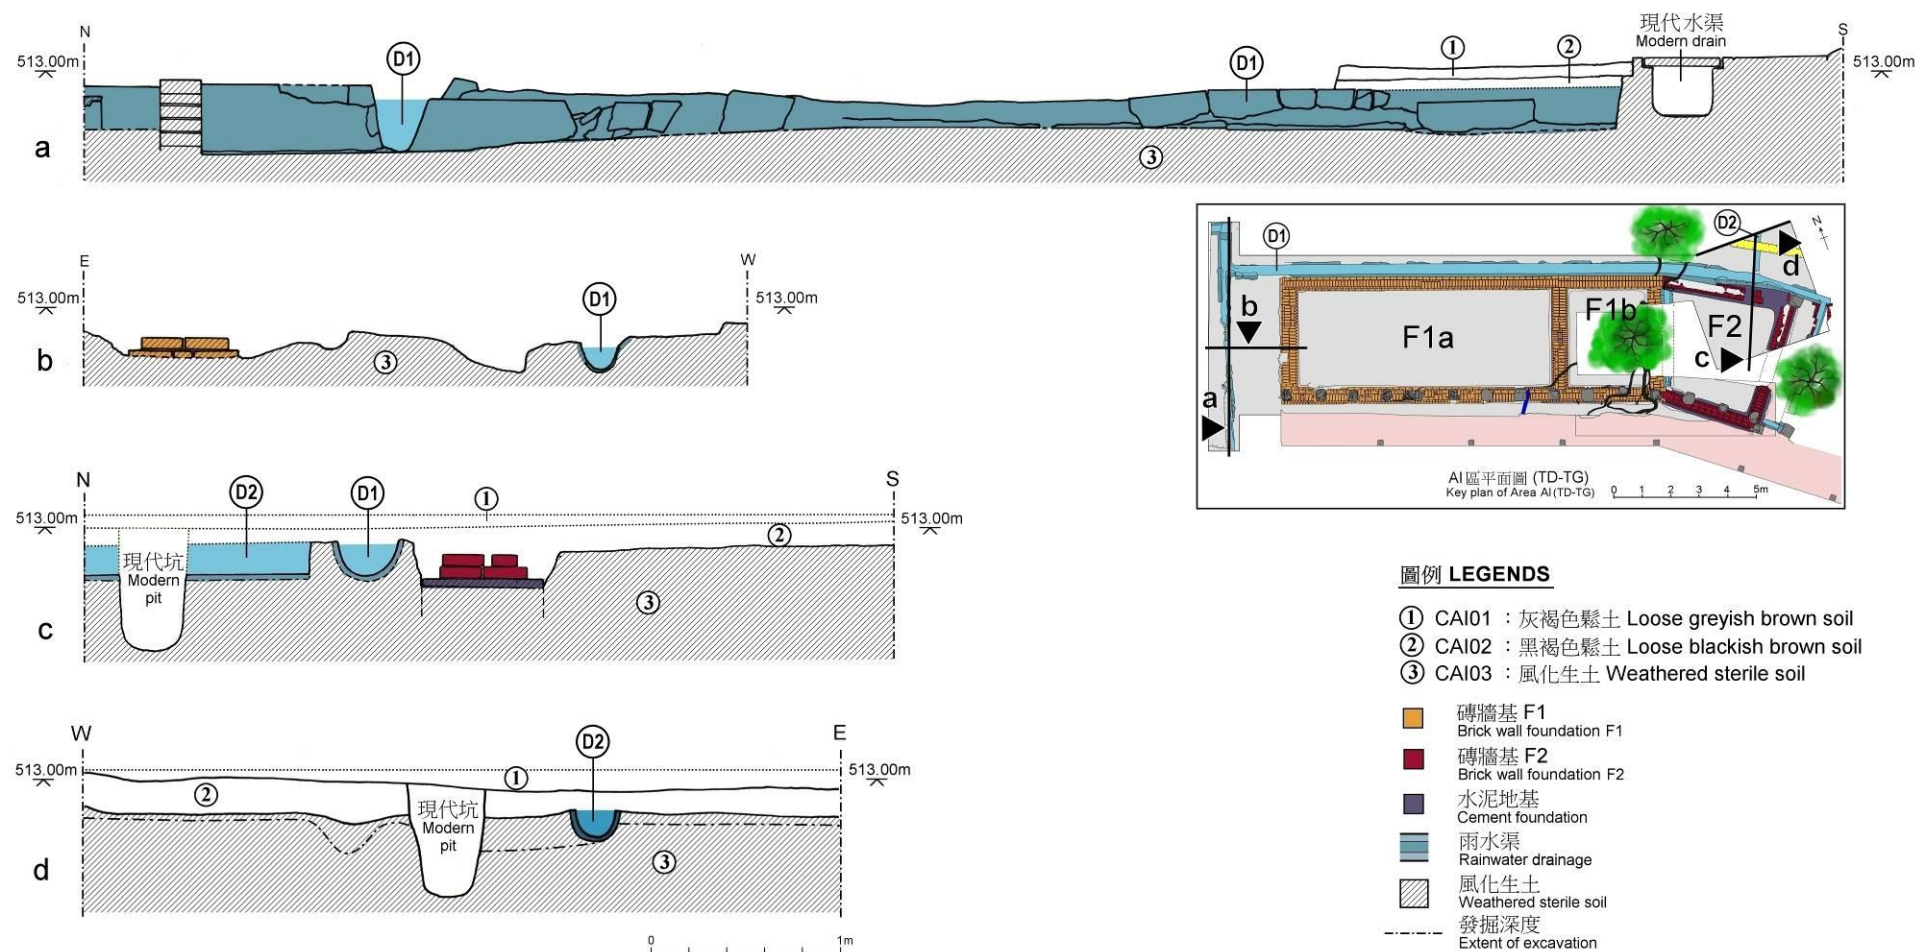
圖 11 雨水渠 D1, D2 剖面圖  
Fig 11 Profiles of rainwater drainage D1 & D2

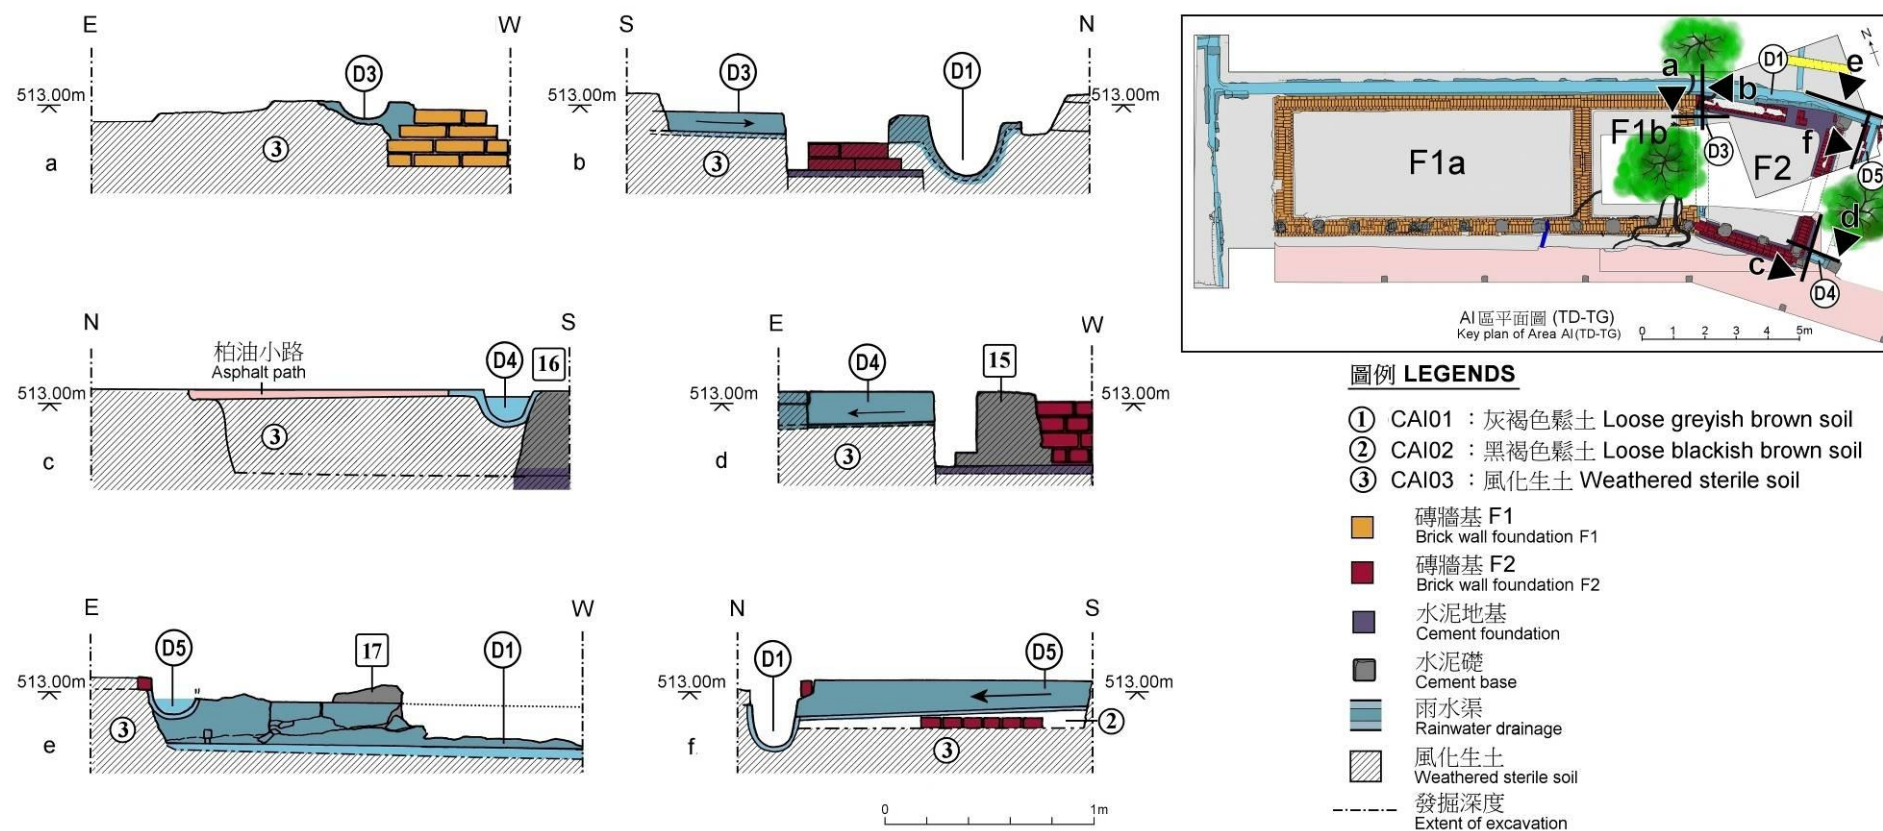
圖 12 雨水渠 D3, D4 和 D5 剖面圖  
Fig 12 Profiles of rainwater drainage D3, D4 & D5

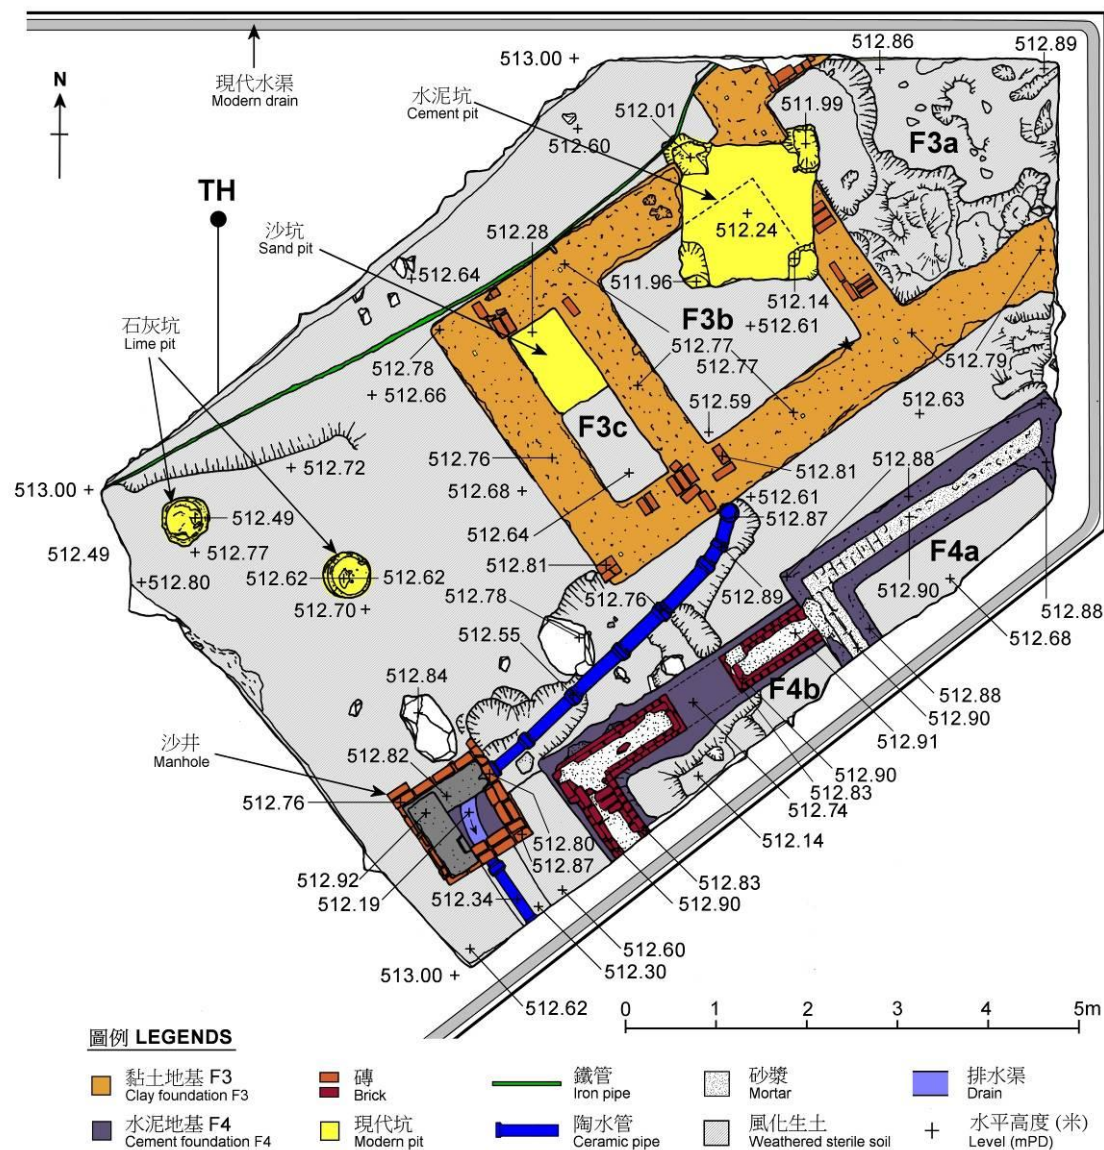
圖 13 AII 區平面圖  
Fig 13 Plan of Area AII

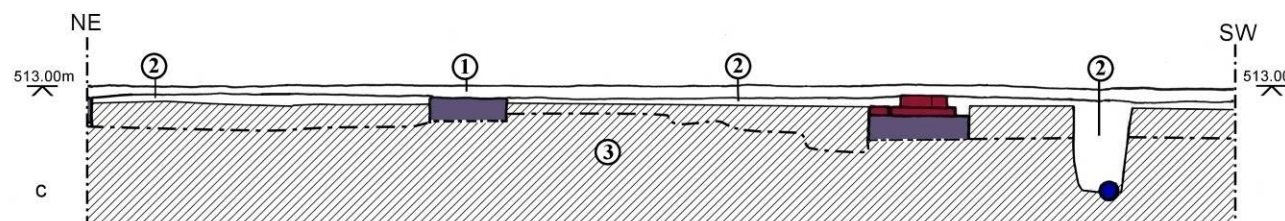
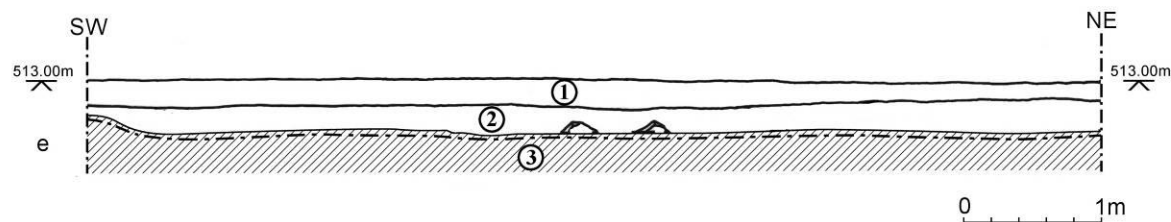
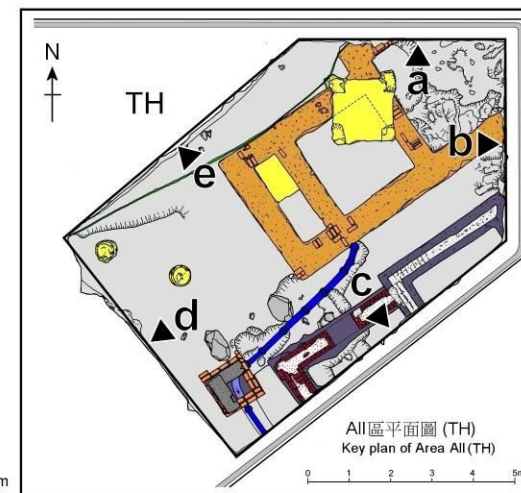
圖 14 探溝 TH 地層剖面圖  
Fig 14 Profiles of test trench TH

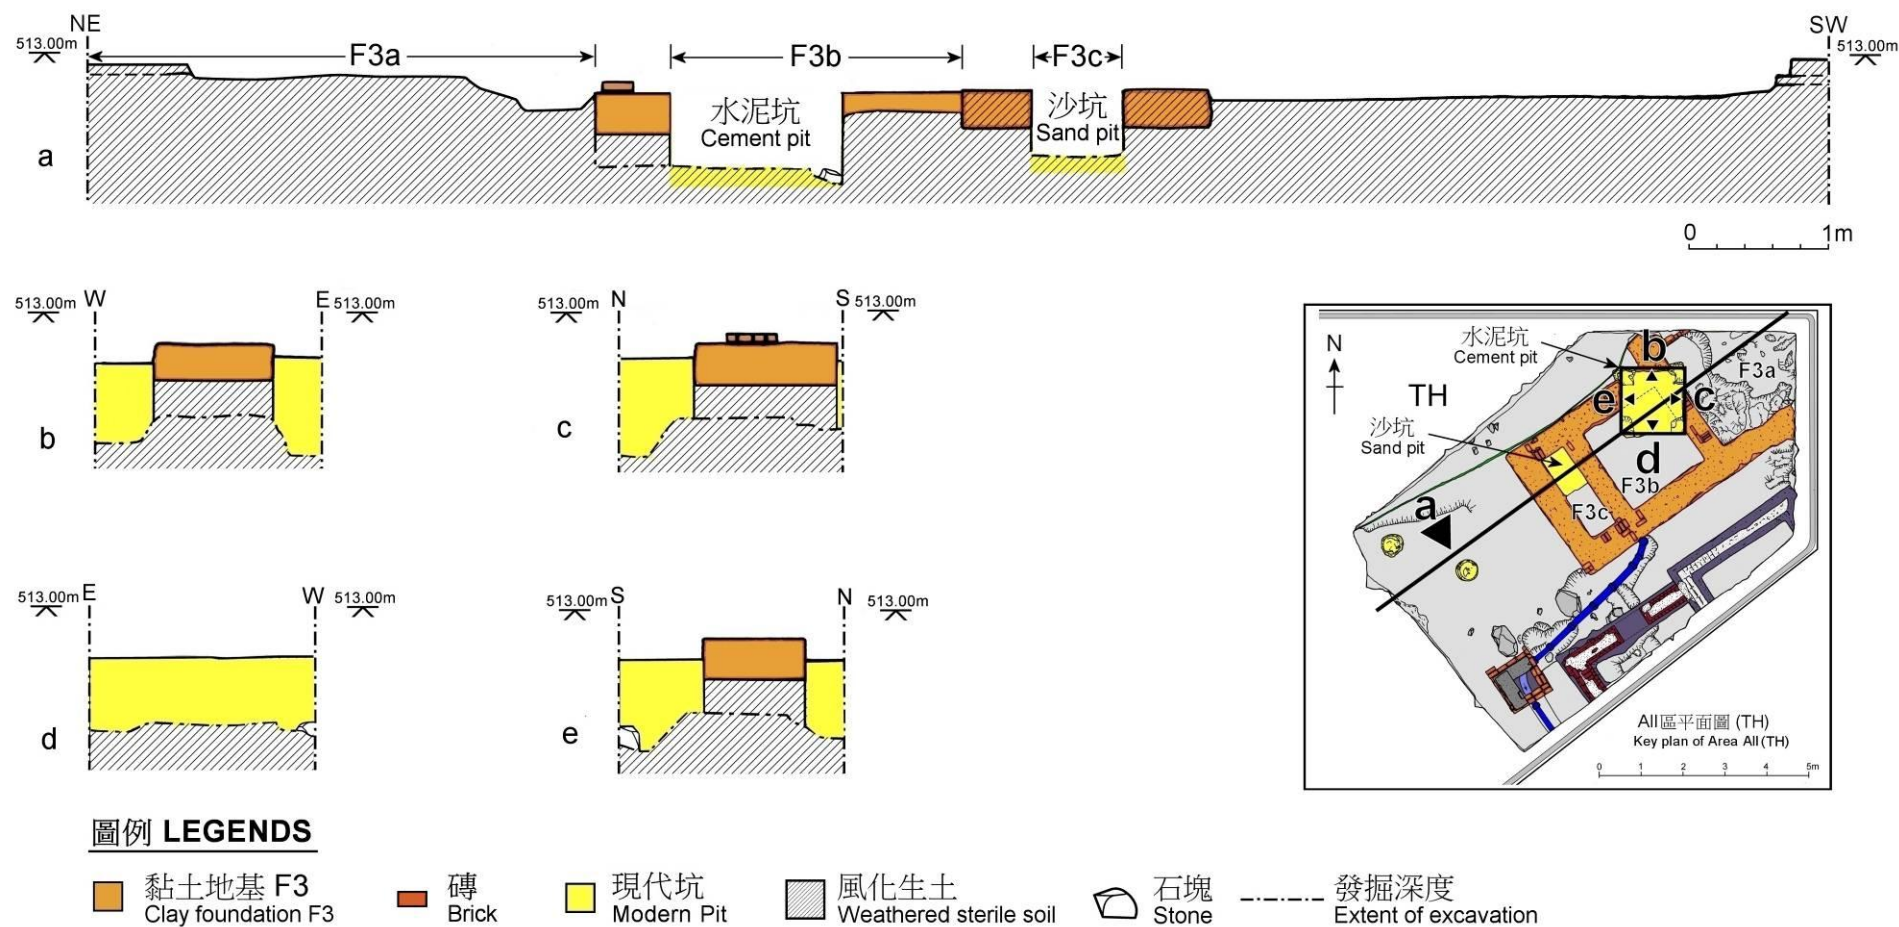
圖 15 磚牆基 F3 及現代坑剖面圖  
Fig 15 Profiles of brick wall foundation F3 & modern pit

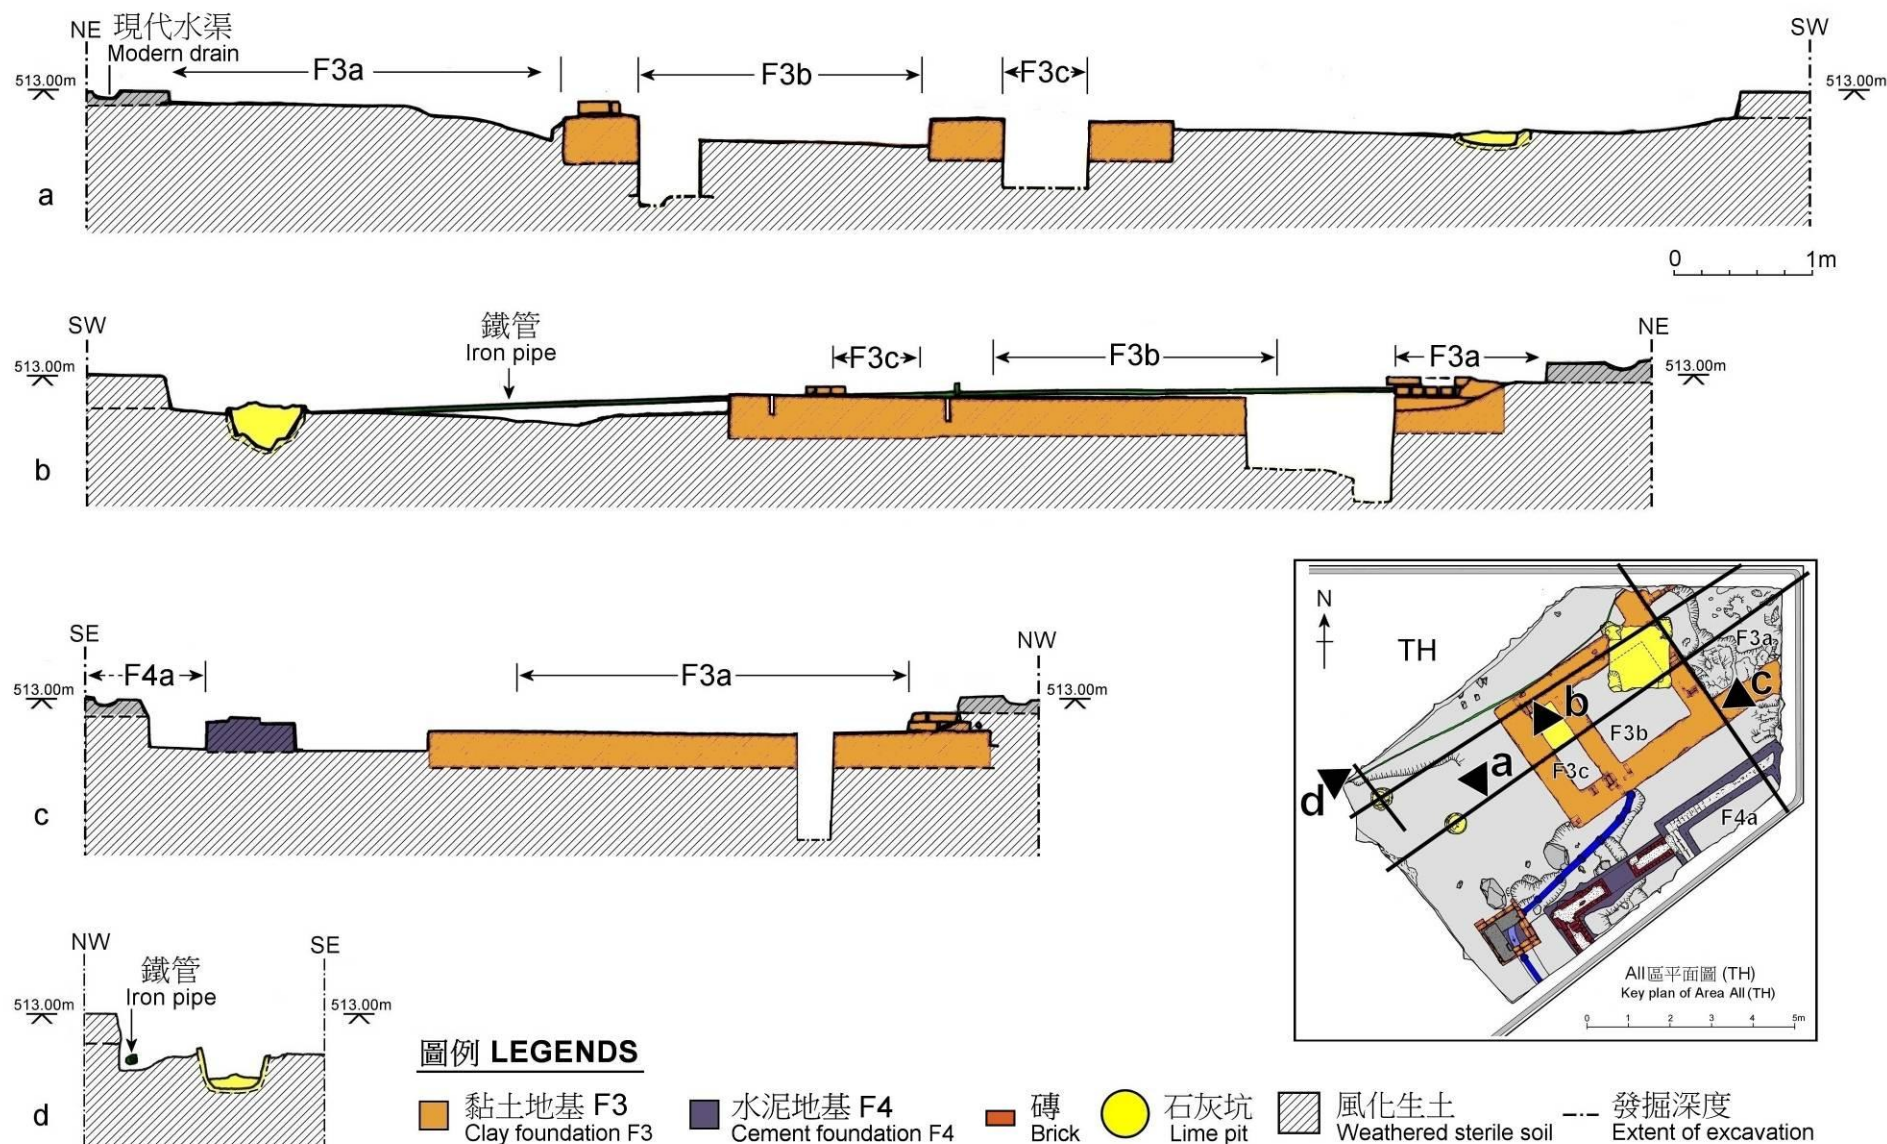
圖 16 磚牆基 F3 及 F4 側視剖面圖 (1)  
Fig 16 Profiles of brick wall foundation F3 & F4 (1)
