- 圖 1      2008 年前總督山頂別墅考古調查平面圖  
Fig 1      Archaeological investigation plan of Former Mountain Lodge, 2008
- 圖 2      1903 年地圖中前總督山頂別墅及工人宿舍的位置圖  
Fig 2      Former Mountain Lodge and Servant Quarters marked on map, 1903

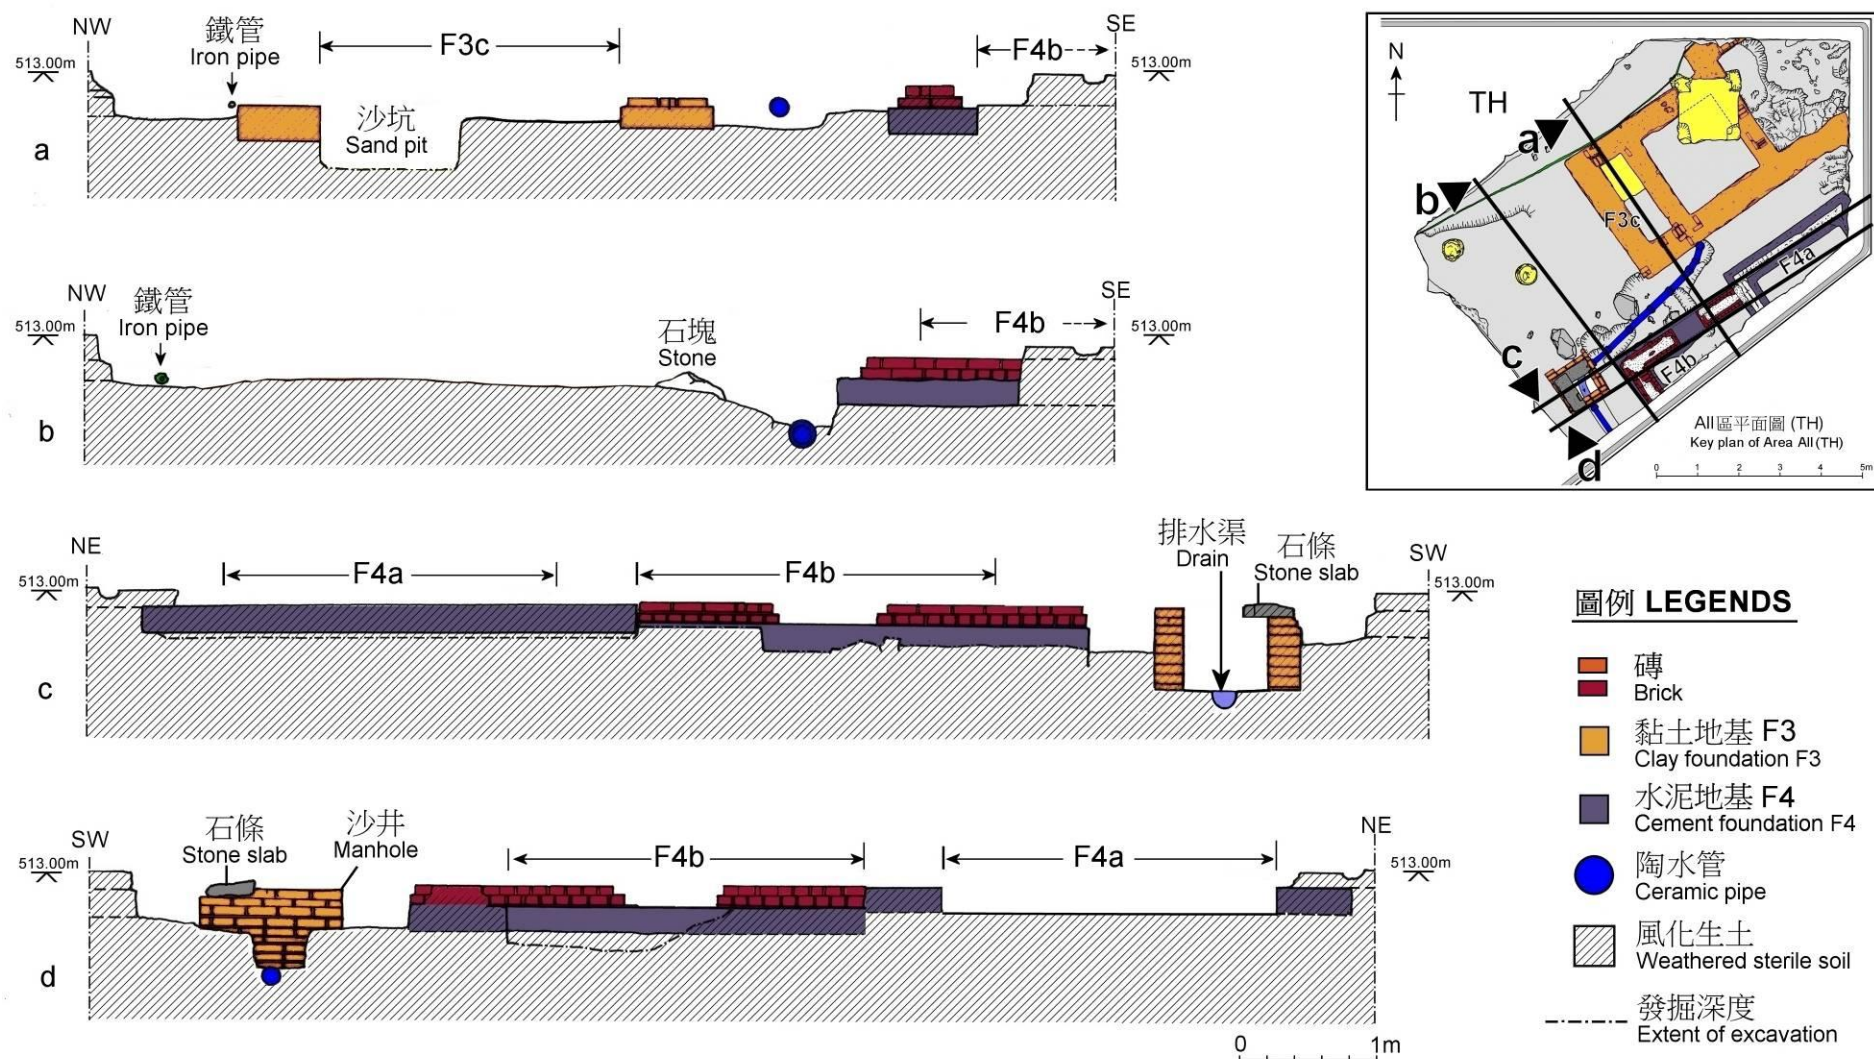
圖 17 磚牆基 F3 及 F4 剖面圖 (2)  
Fig 17 Profiles of brick wall foundation F3 & F4 (2)

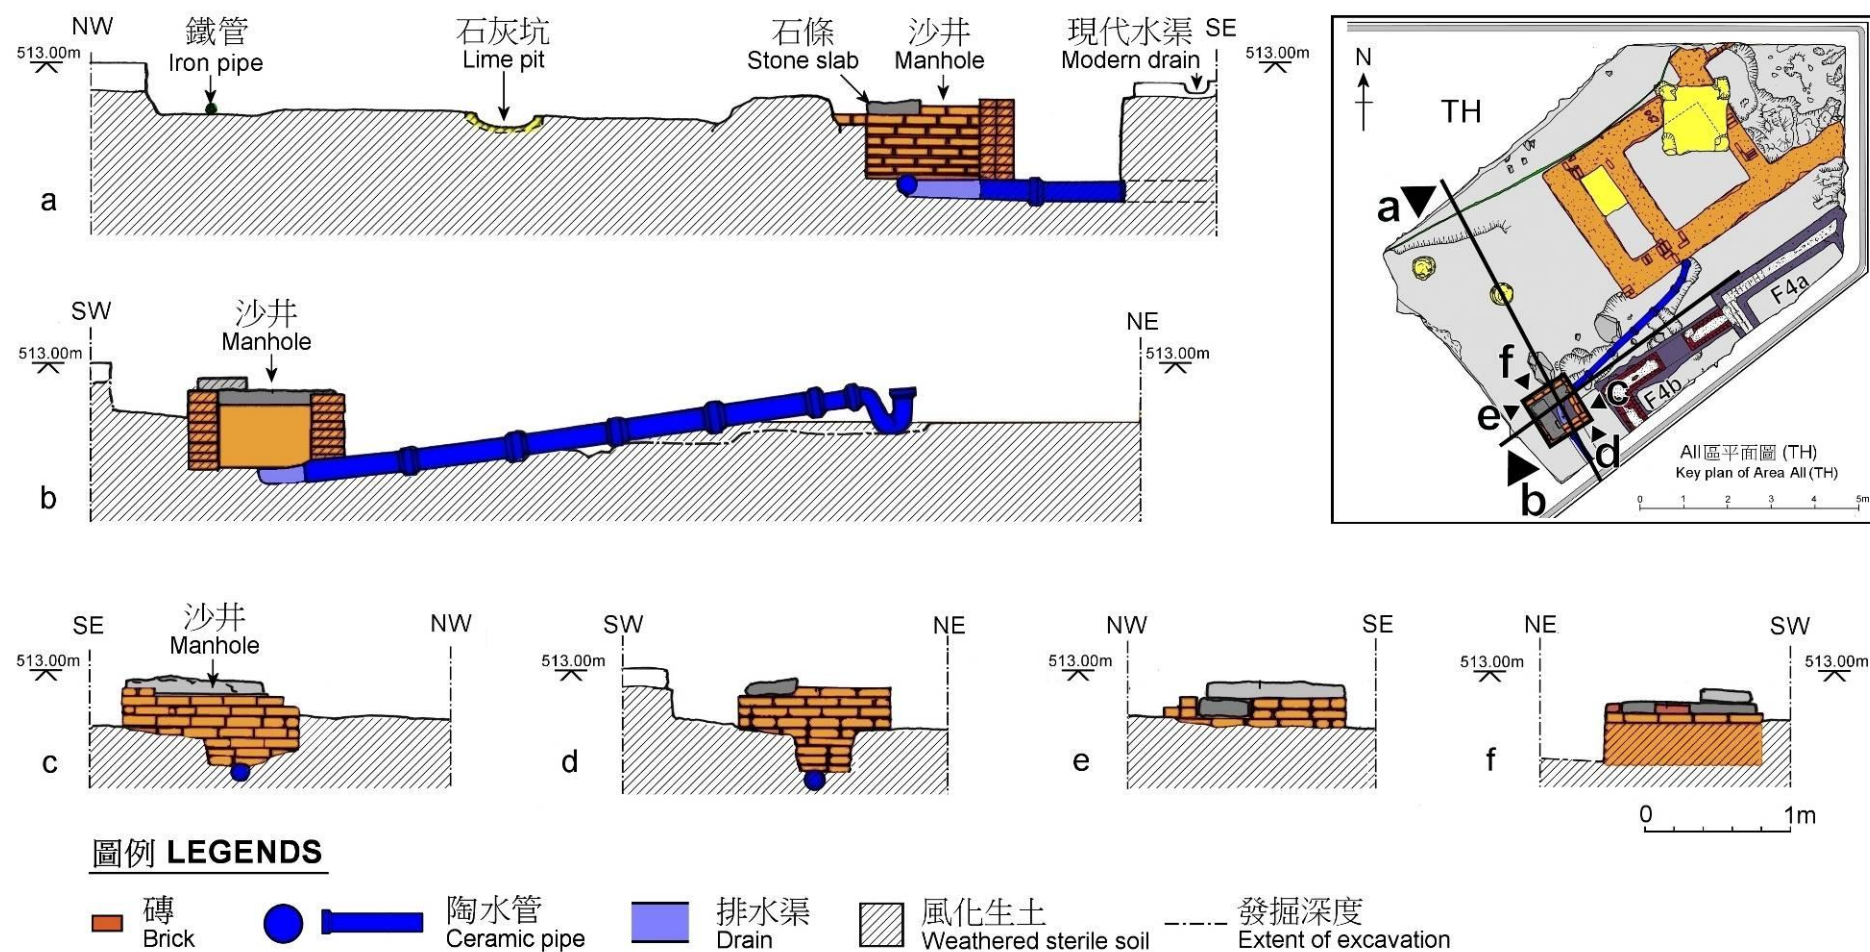
圖 18 陶水管及沙井側視剖面圖  
Fig 18 Profiles & side views of ceramic pipe and manhole

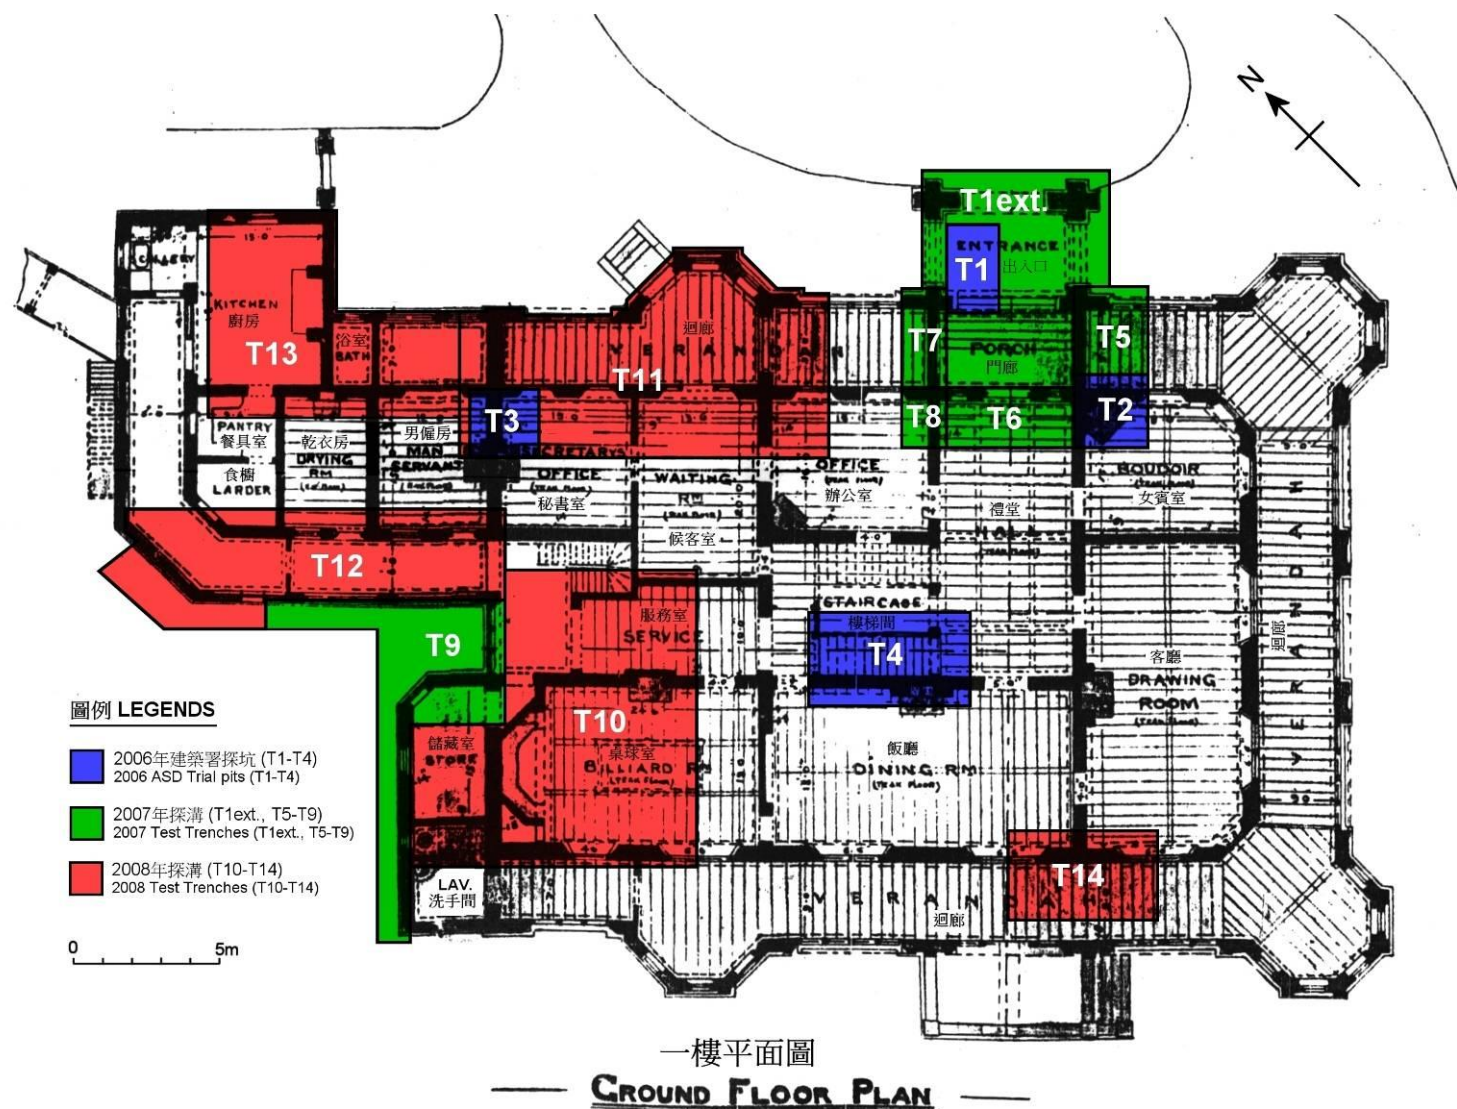
圖 19 B 區探溝在 1903 年一樓平面圖的位置圖  
Fig 19 Test trenches of Area B marked on ground floor plan, 1903

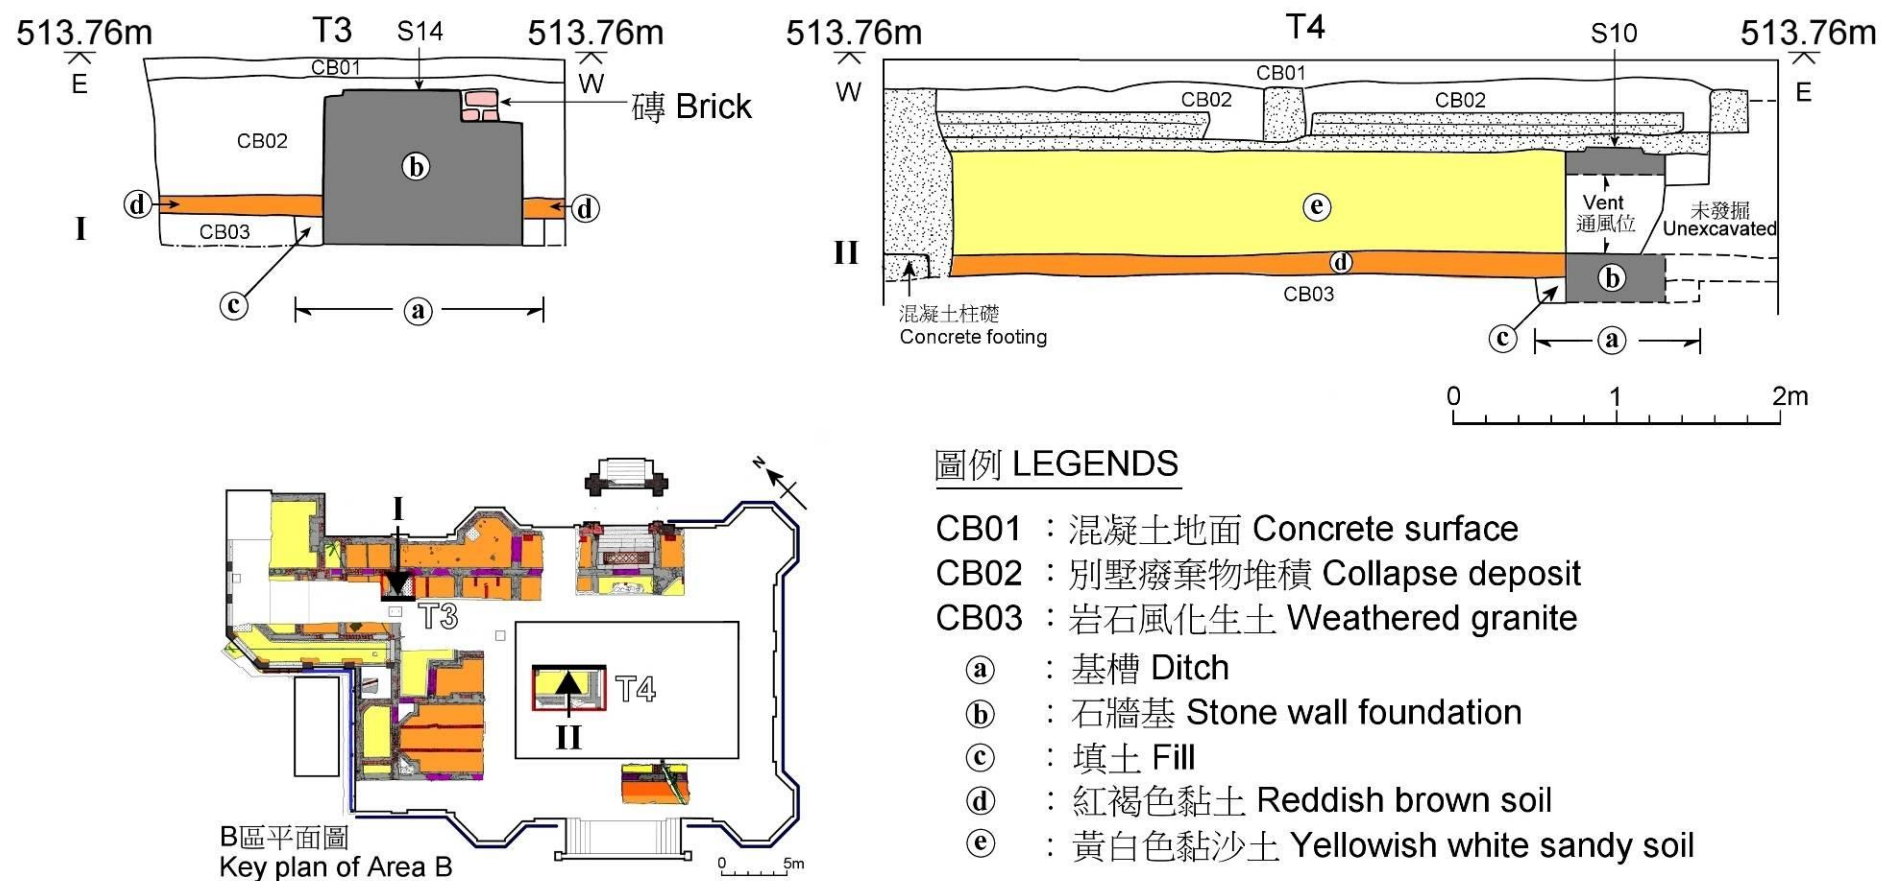
圖 20 探溝 T3 和 T4 地層剖面圖  
Fig 20 Profiles of test trenches T3 and T4

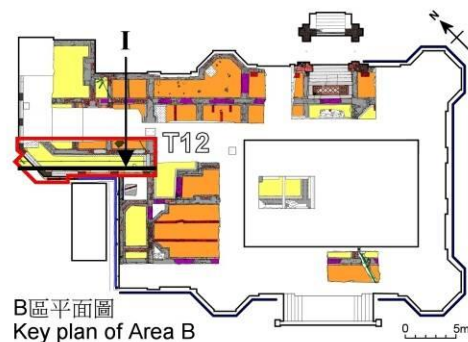
圖 21 探溝 T12 地層剖面圖  
Fig 21 Profile of test trench T12

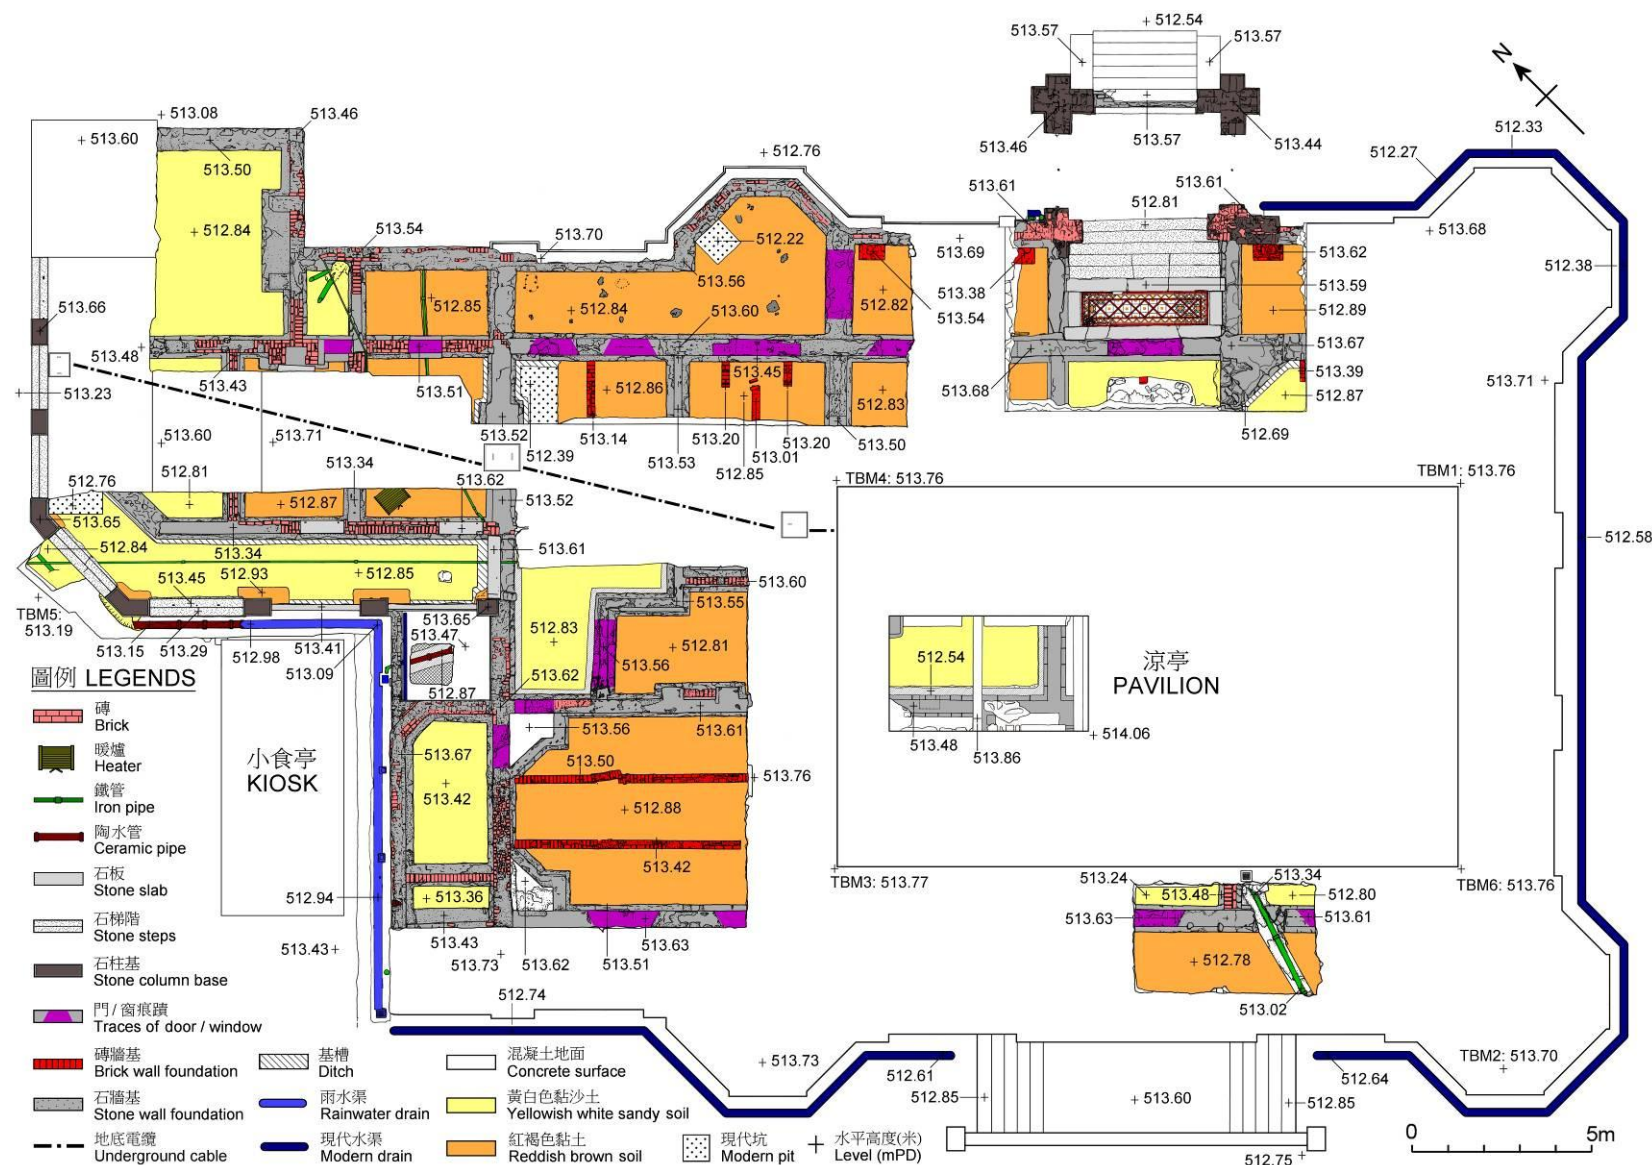
圖 22 B 區考古遺跡平面圖  
Fig 22 Plan of features, Area B

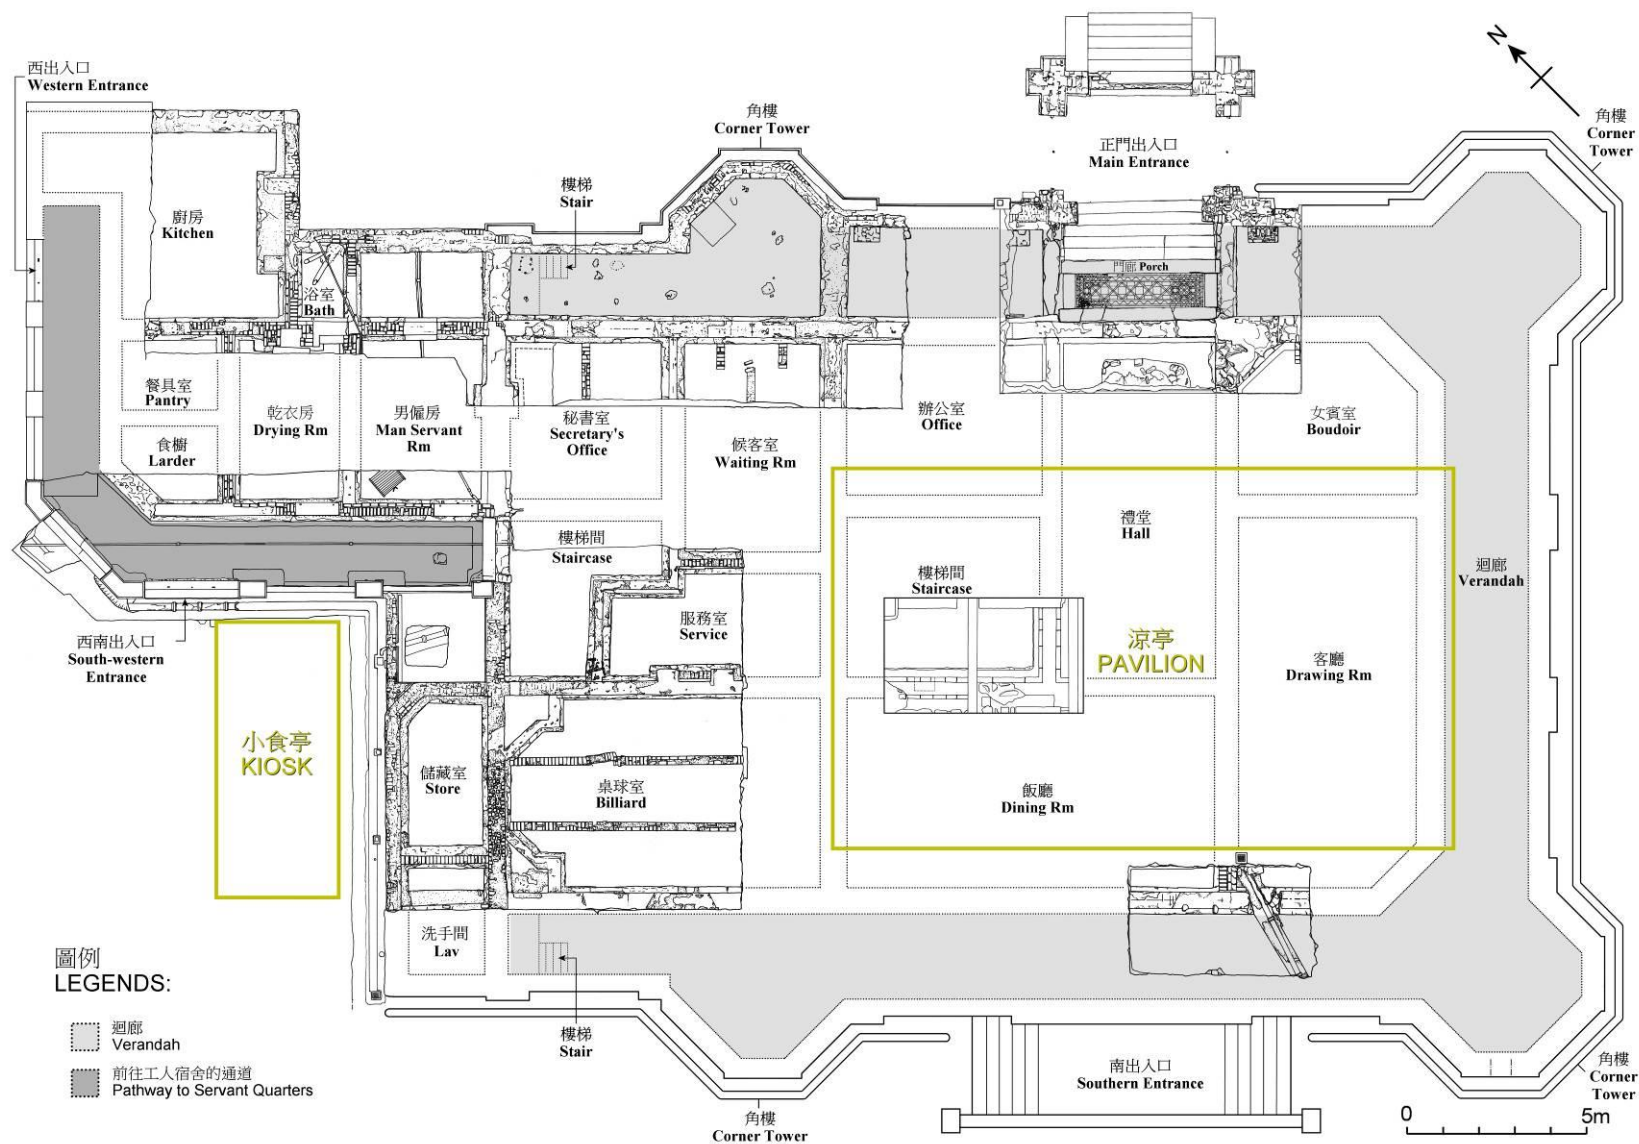
圖 23 B 區房間佈局圖  
Fig 23 Layout plan of rooms, Area B

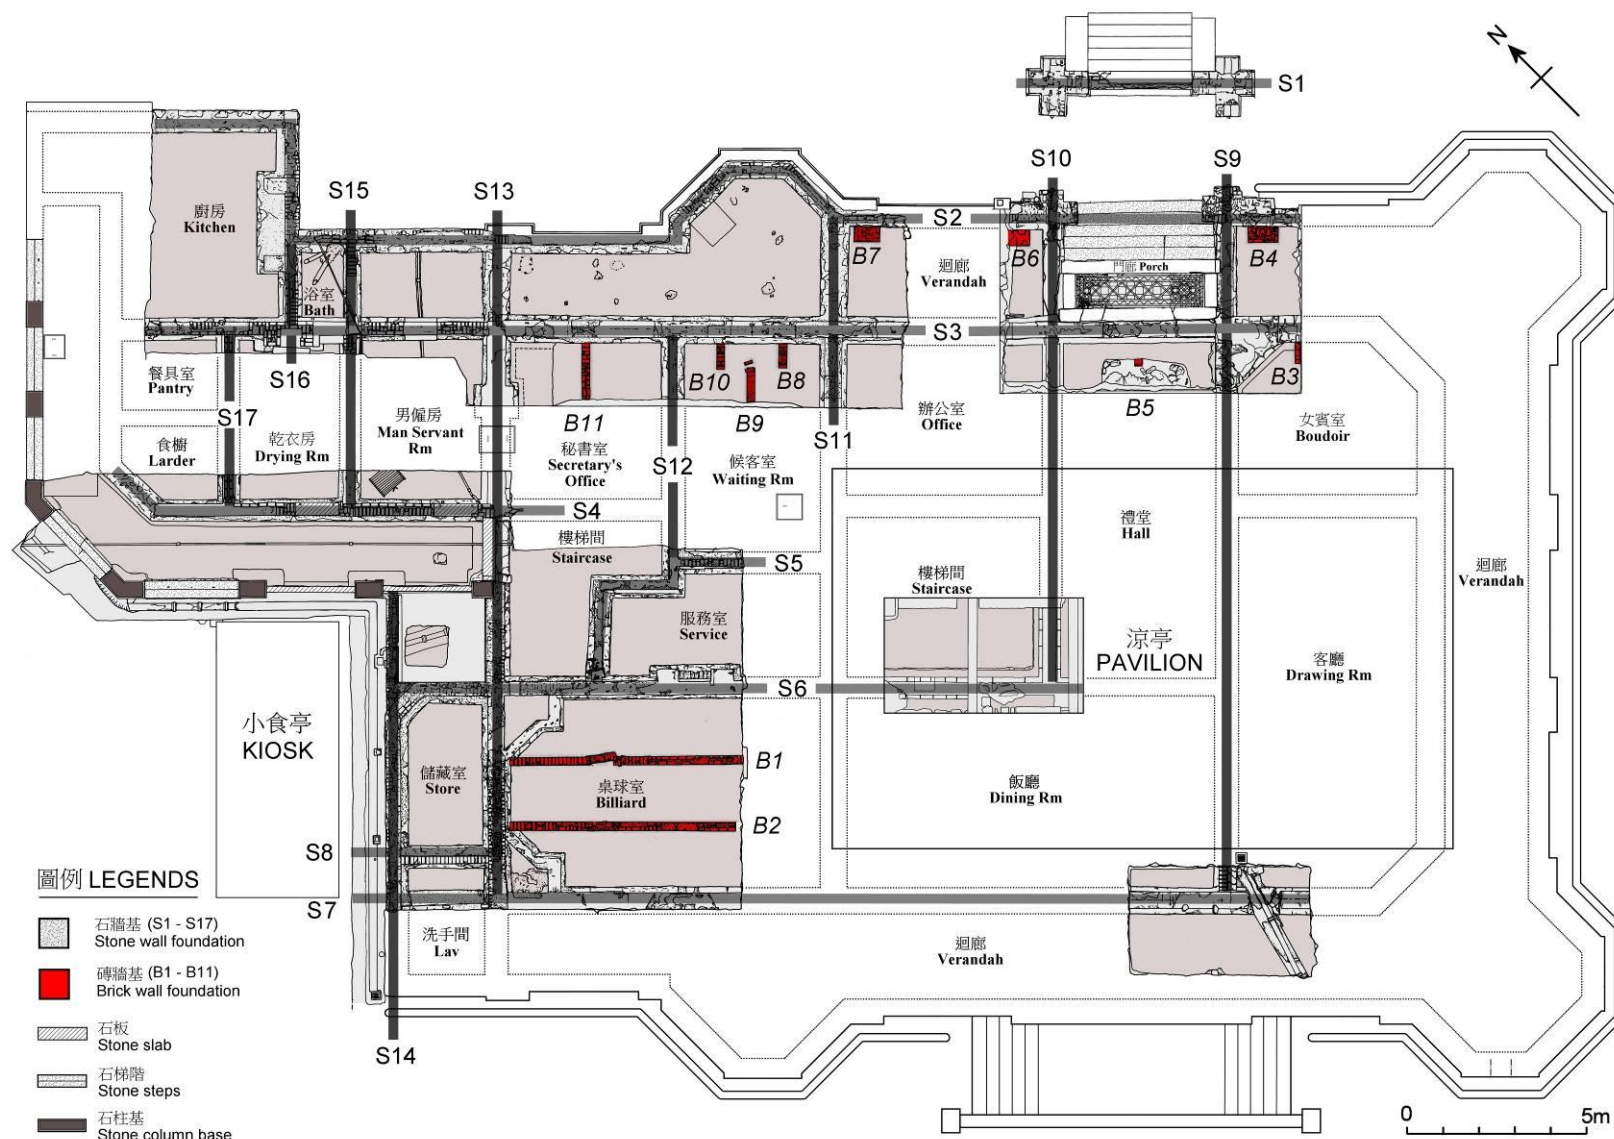
圖 24 B 區石牆基及磚牆基遺跡平面圖

Fig 24 Plan of stone & brick wall foundations, Area B

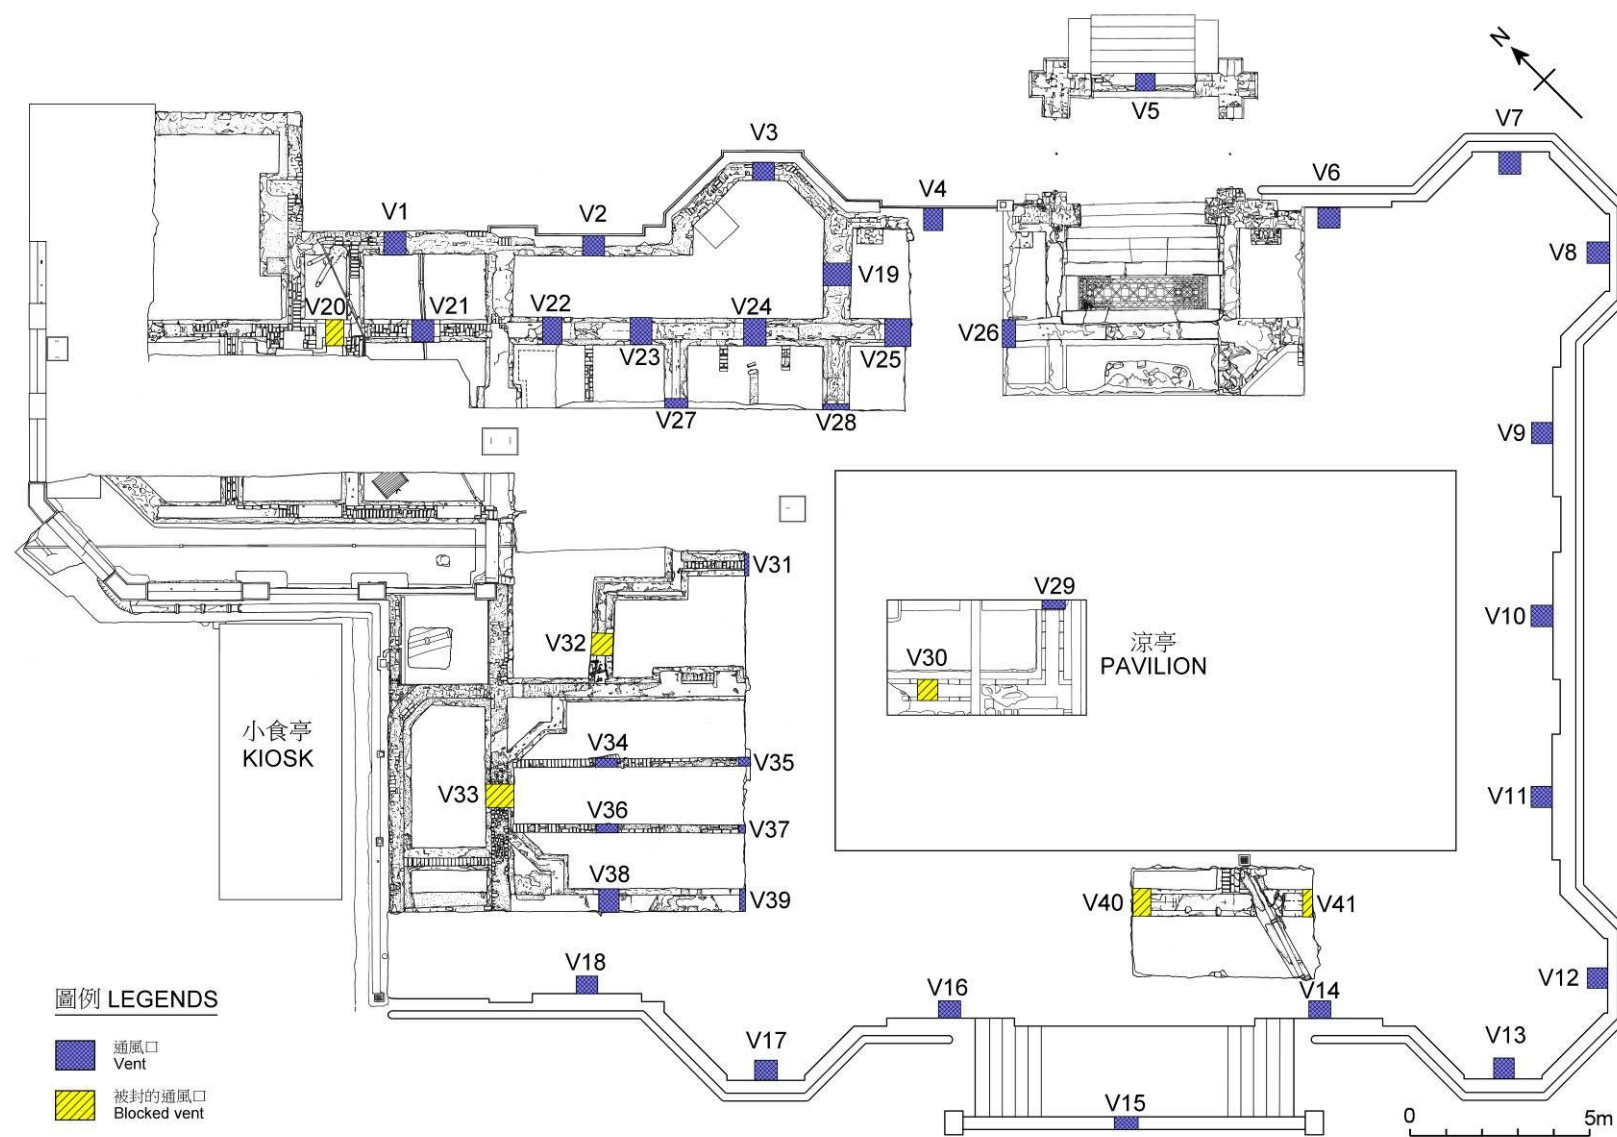
圖 25 B 區通風口平面圖  
Fig 25 Plan of vents, Area B

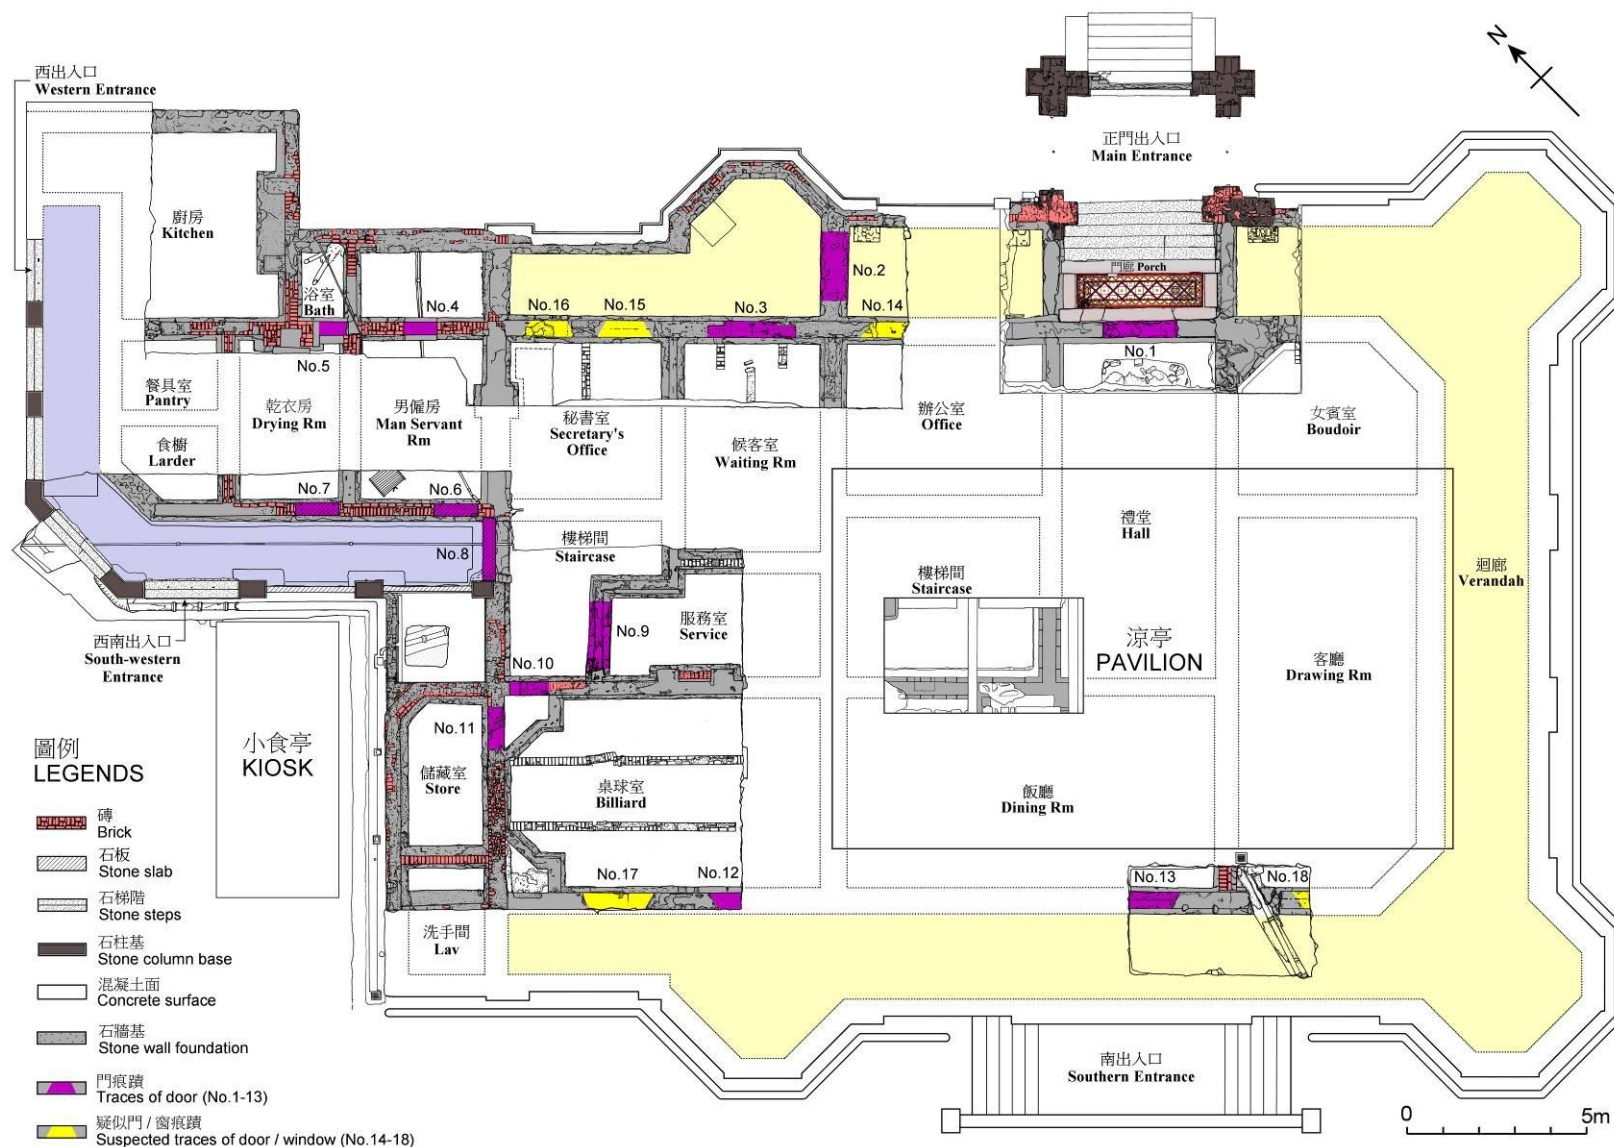
圖 26 B 區門窗痕跡平面圖

Fig 26 Plan of location of doors and windows, Area B

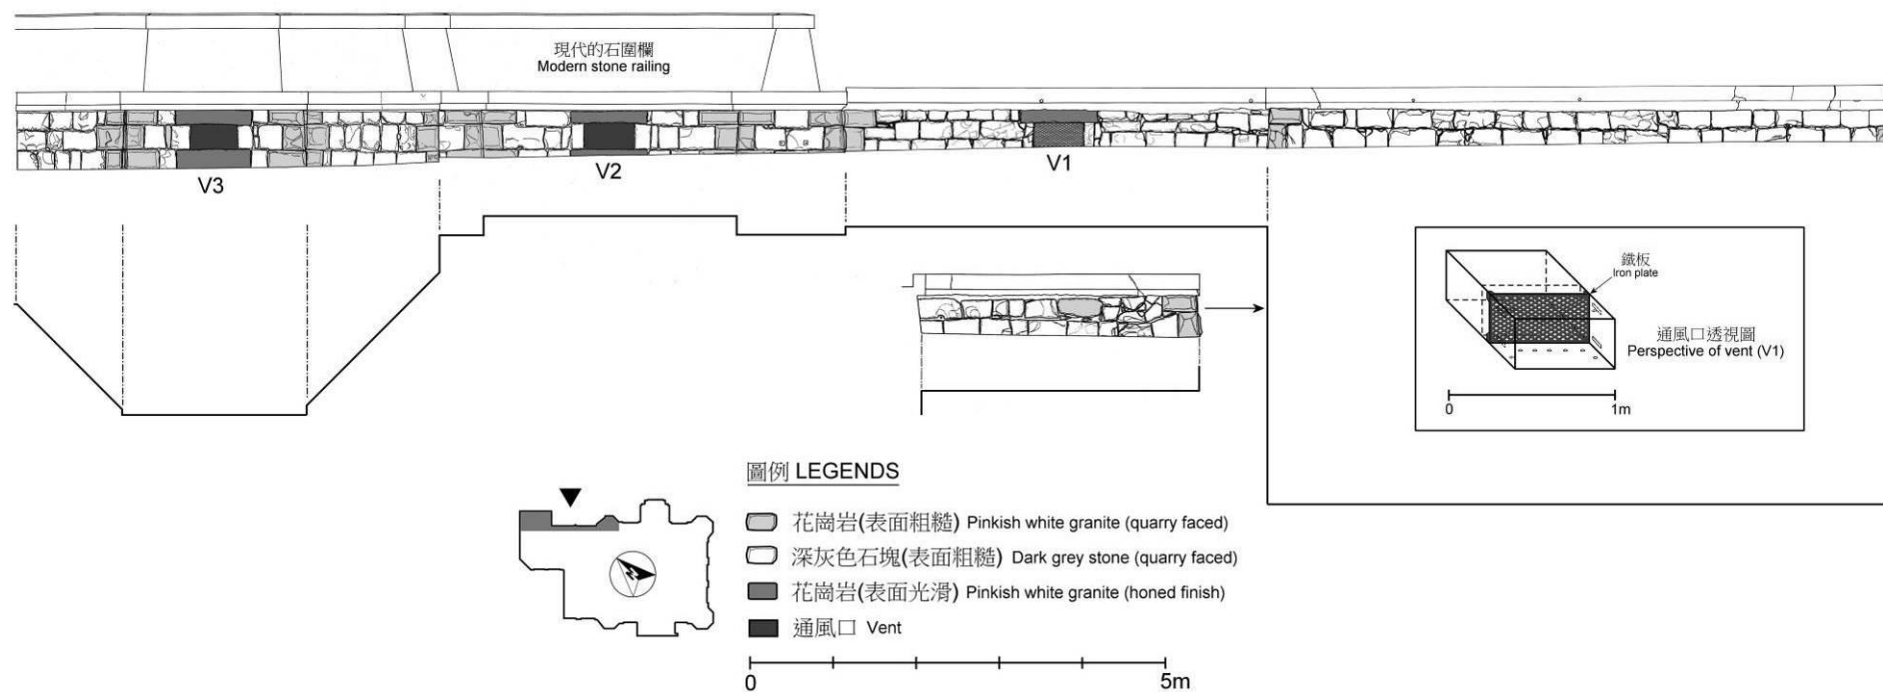
圖 27 前總督山頂別墅北面的外石牆基 (西部)  
Fig 27 Northern stone wall foundation of Former Mountain Lodge (western part)

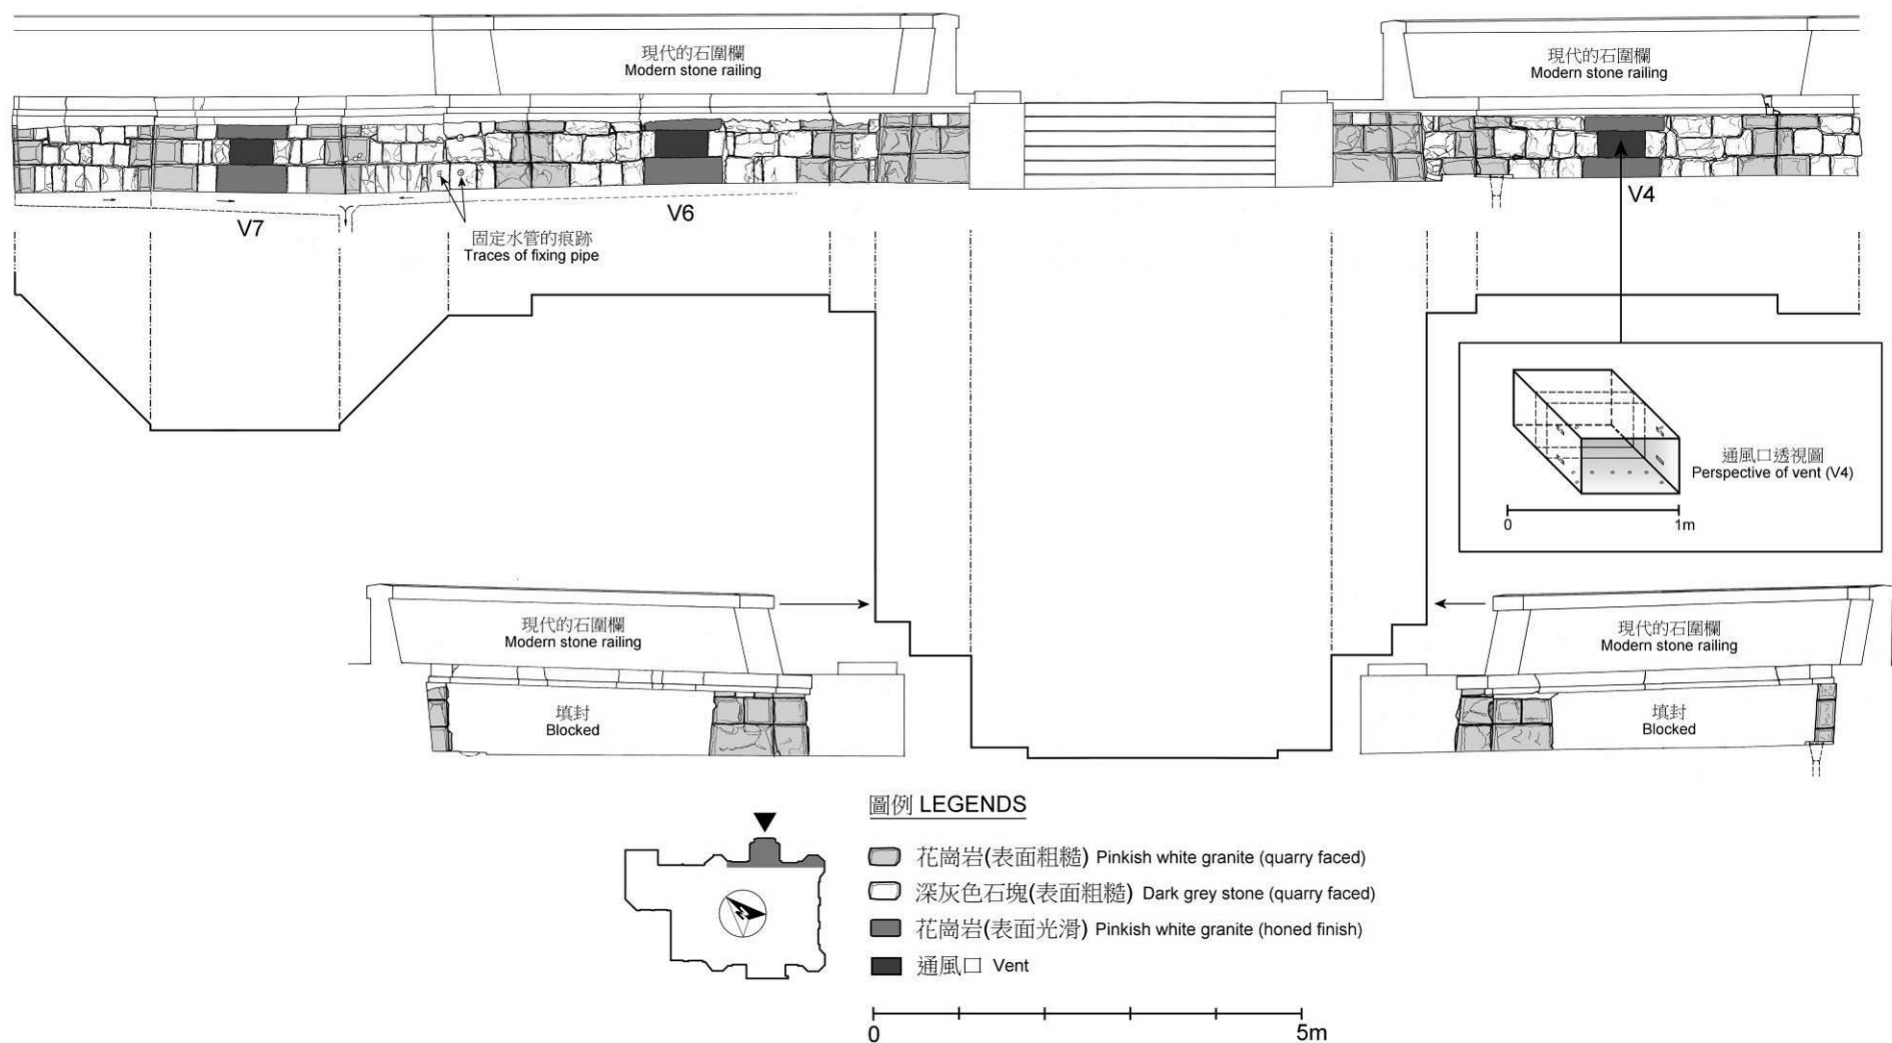
圖 28 前總督山頂別墅北面的外石牆基 (東部)  
Fig 28 Northern stone wall foundation of Former Mountain Lodge (eastern part)

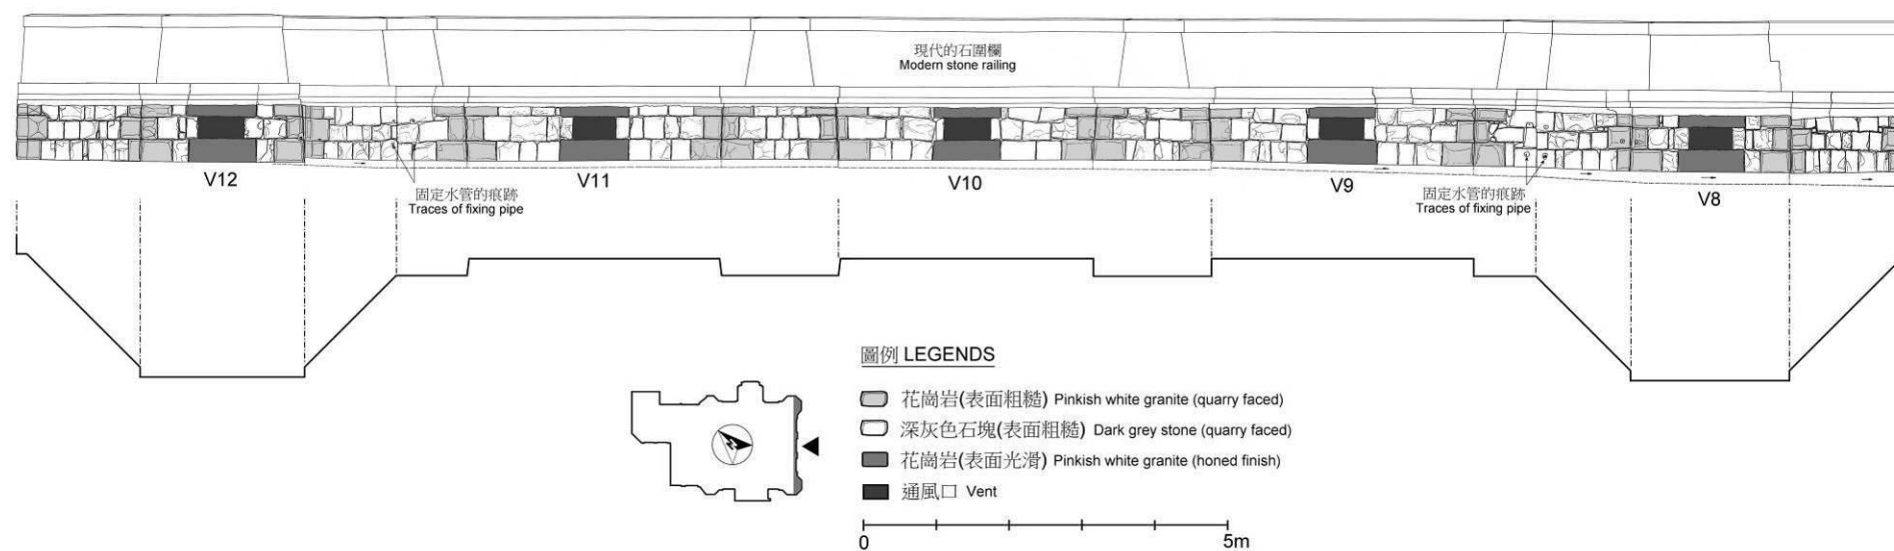
圖 29 前總督山頂別墅東面的外石牆基  
Fig 29 Eastern stone wall foundation of Former Mountain Lodge

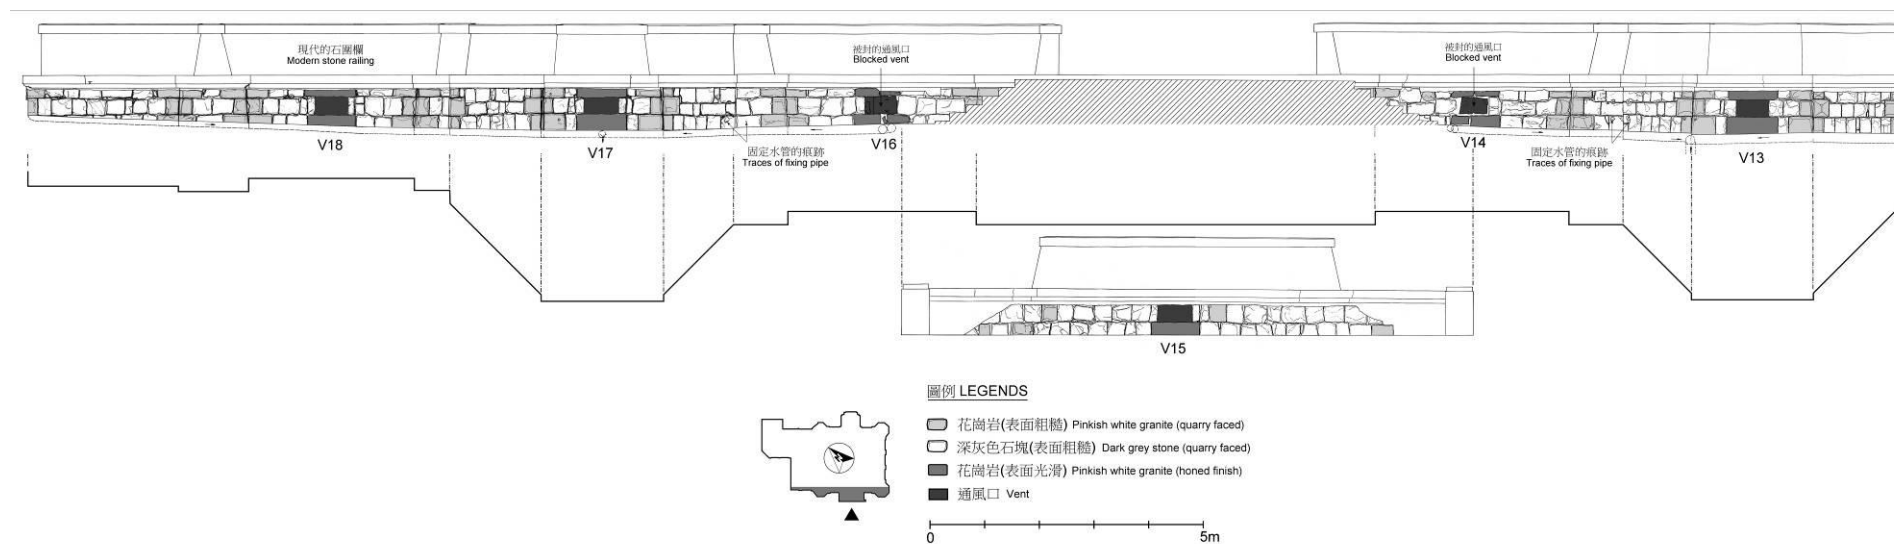
圖 30 前總督山頂別墅南面的外石牆基  
Fig 30 Southern stone wall foundation of Former Mountain Lodge
