- 圖 1      2008 年前總督山頂別墅考古調查平面圖  
Fig 1      Archaeological investigation plan of Former Mountain Lodge, 2008
- 圖 2      1903 年地圖中前總督山頂別墅及工人宿舍的位置圖  
Fig 2      Former Mountain Lodge and Servant Quarters marked on map, 1903

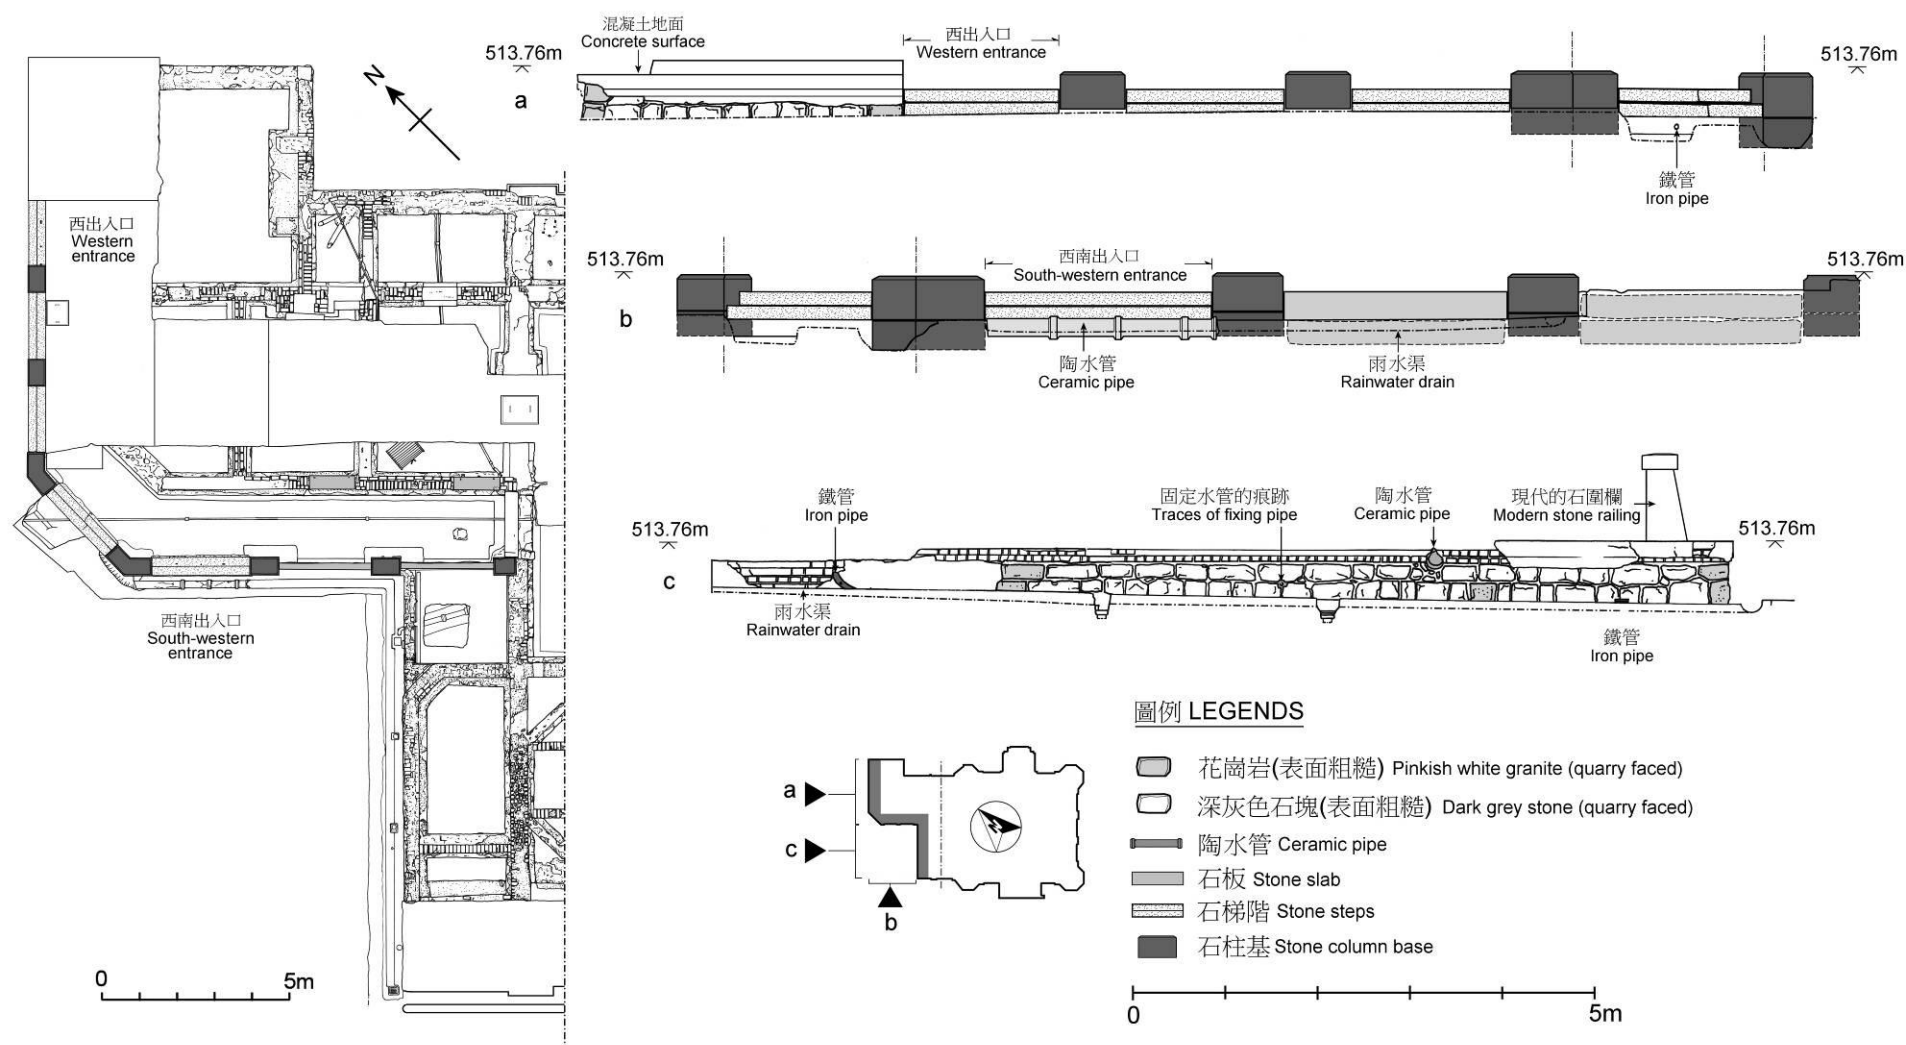
圖 31 前總督山頂別墅西面的外石牆基  
Fig 31 Western stone wall foundation of Former Mountain Lodge

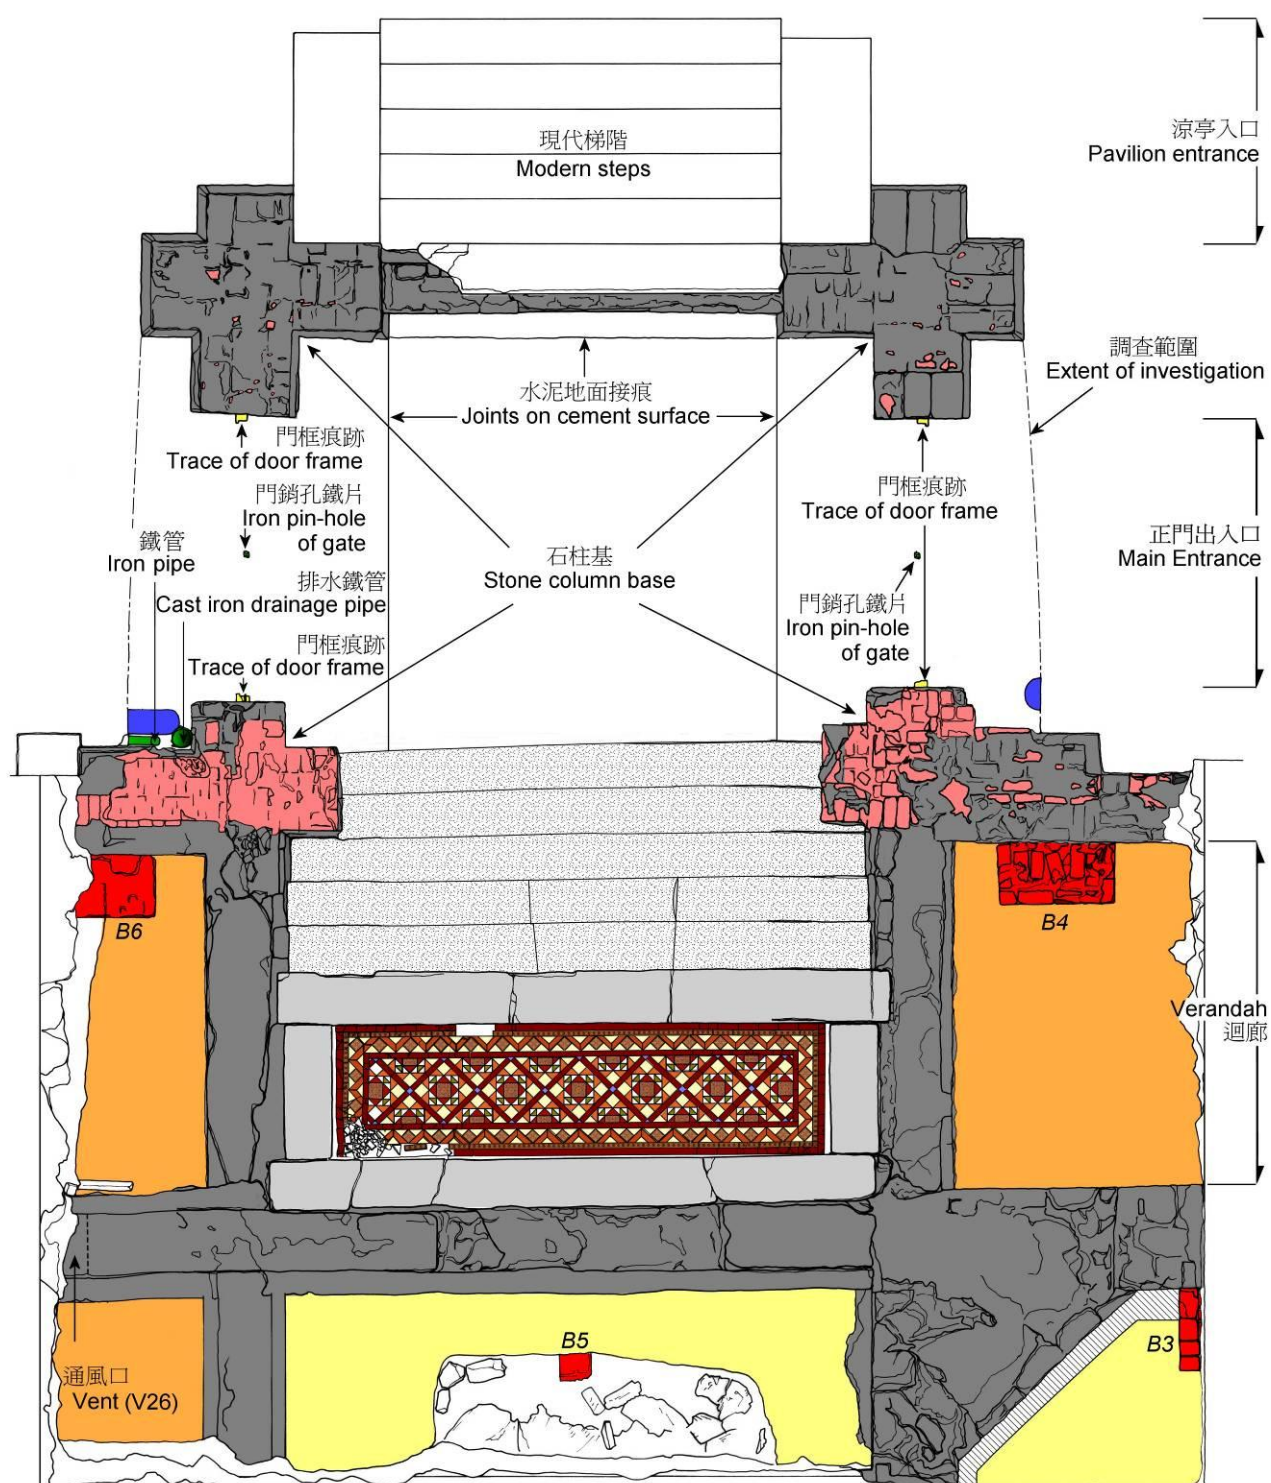
圖 32 正門出入口及門廊平面圖  
Fig 32 Plan of main entrance & porch

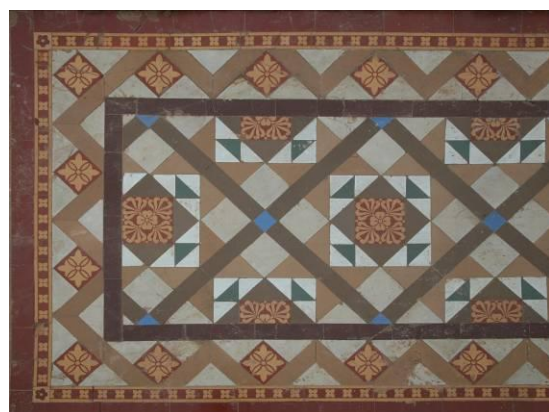
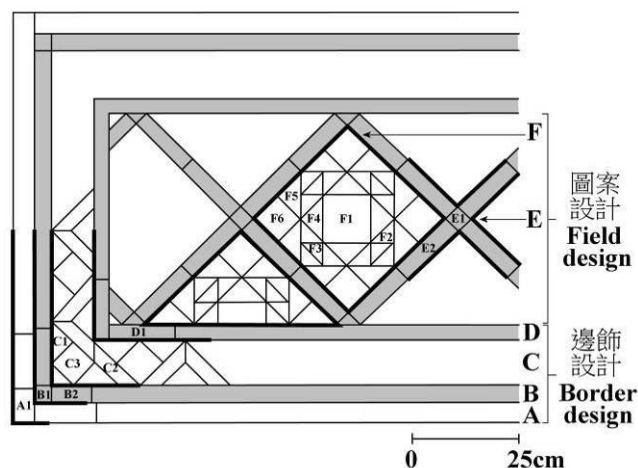
圖 32a 門廊上的地磚：飾邊及圖案的設計  
Fig 32a Floor tiles of Porch: border and field design

| 形狀 Shape | 顏色 Colour | 長闊 Dimension | 備註 Remarks |
|---|---|---|---|
| A1 | 條狀<br>Strip | 紅褐色<br>Reddish brown | L: 152mm (6")<br>W: 52mm (2")<br>SF3 |

| 形狀 Shape | 顏色 Colour | 長闊 Dimension | 備註 Remarks |
|---|---|---|---|
| E1 | 方形<br>Square | 藍色<br>Blue | L: 38mm (1 1/2")<br>W: 38mm (1 1/2")<br><br>SF20<br>與飾邊相交<br>On points and intersections of borders |
| F1 | 正方形<br>Square | 紅褐色地黃褐色花紋<br>Reddish brown background with yellowish brown pattern | L: 112mm (4 1/2")<br>W: 112mm (4 1/2")<br><br>SF5<br>位於每個轉動的正方形中心<br>At the centre of each rotated squares |

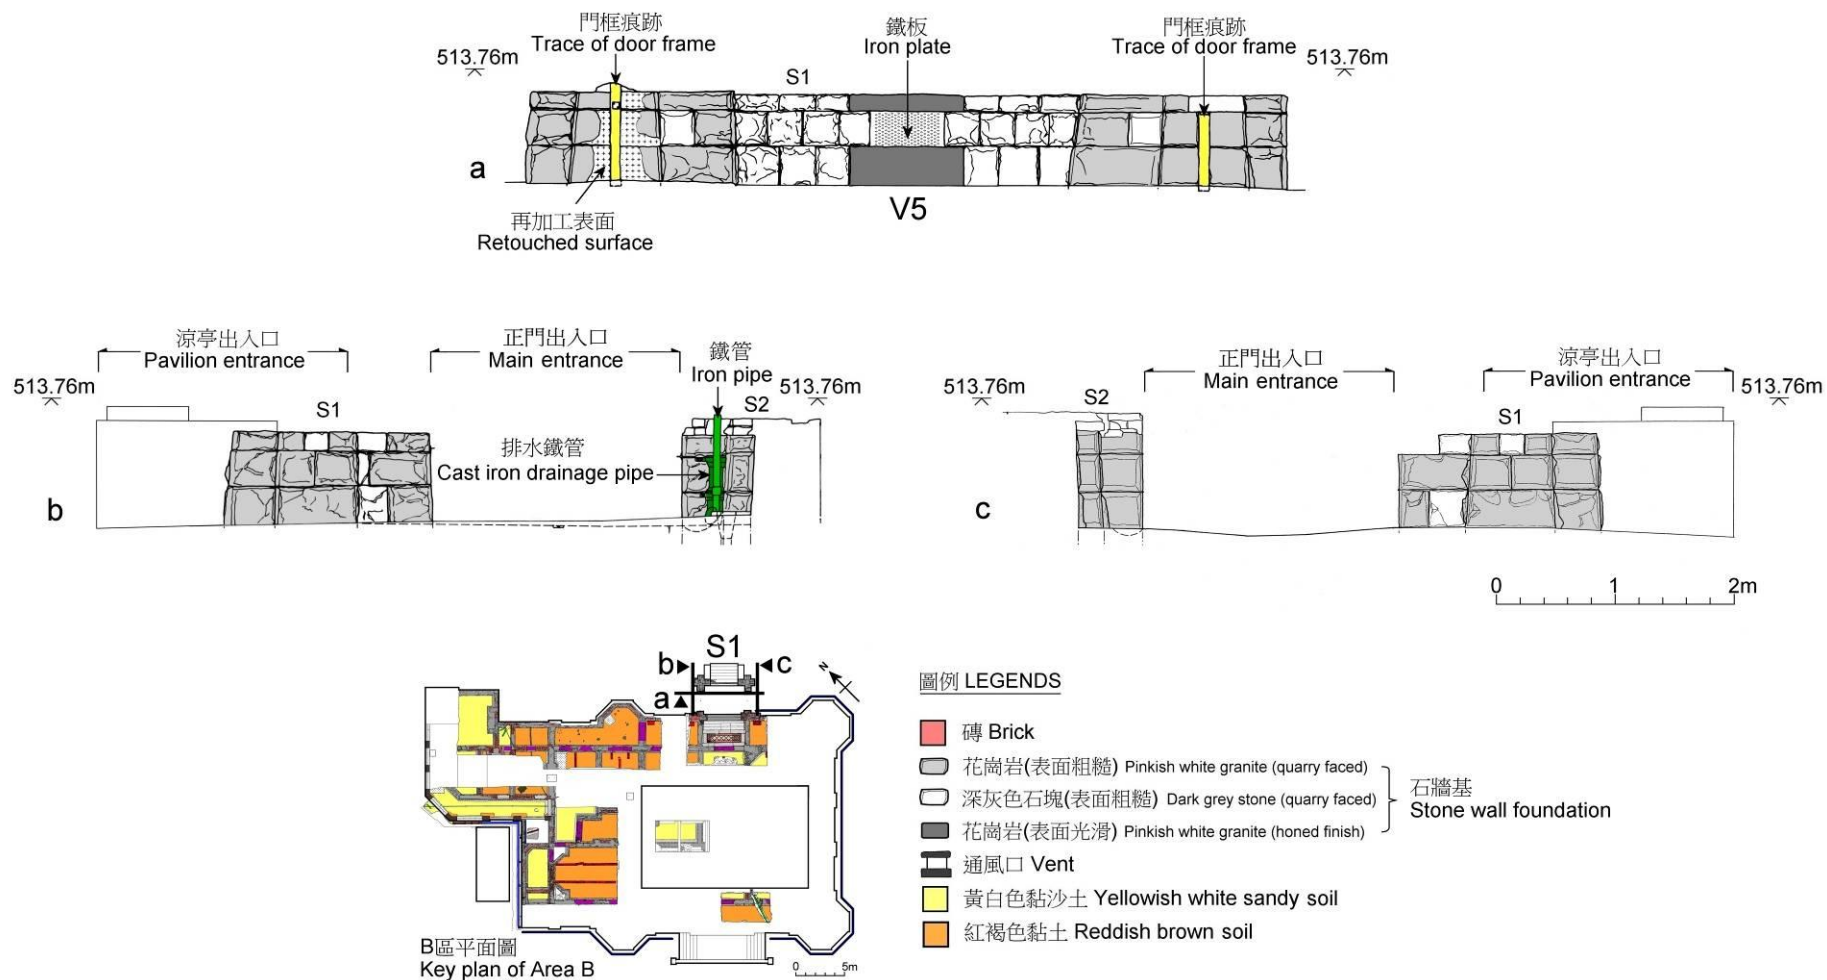
圖 33 石牆基 S1 側視圖  
Fig 33 Side views of stone wall foundation S1

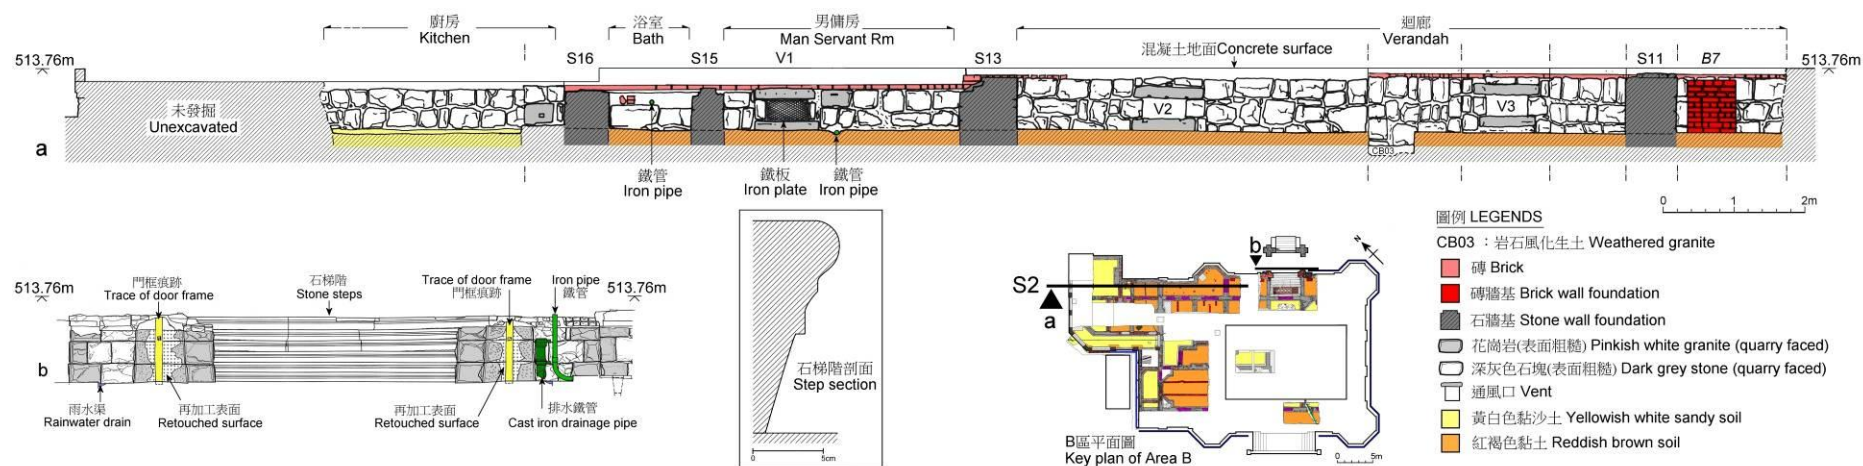
圖 34 石牆基 S2 側視圖  
Fig 34 Side views of stone wall foundation S2

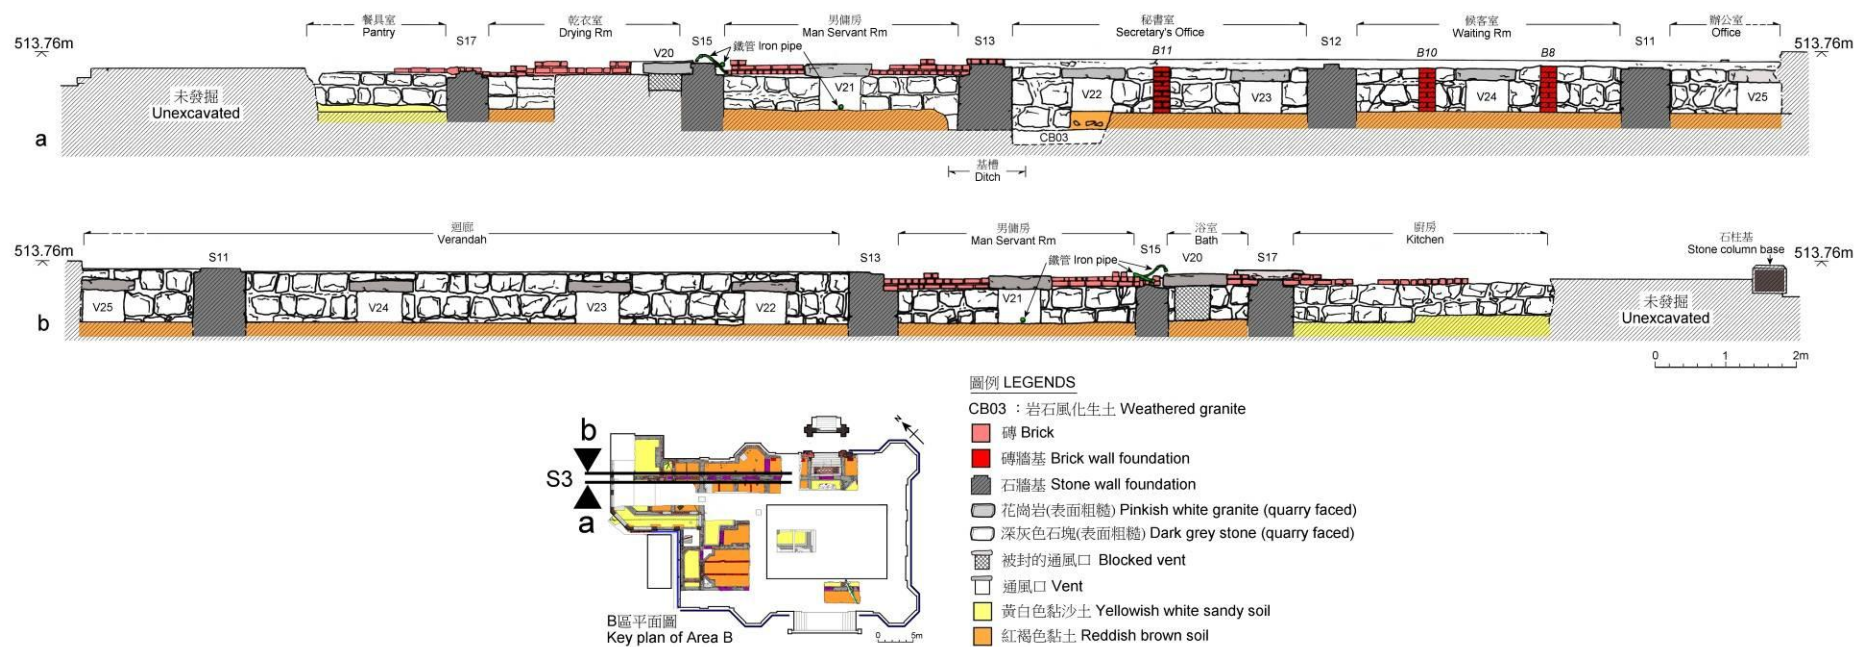
圖 35 石牆基 S3 側視圖  
Fig 35 Side views of stone wall foundation S3

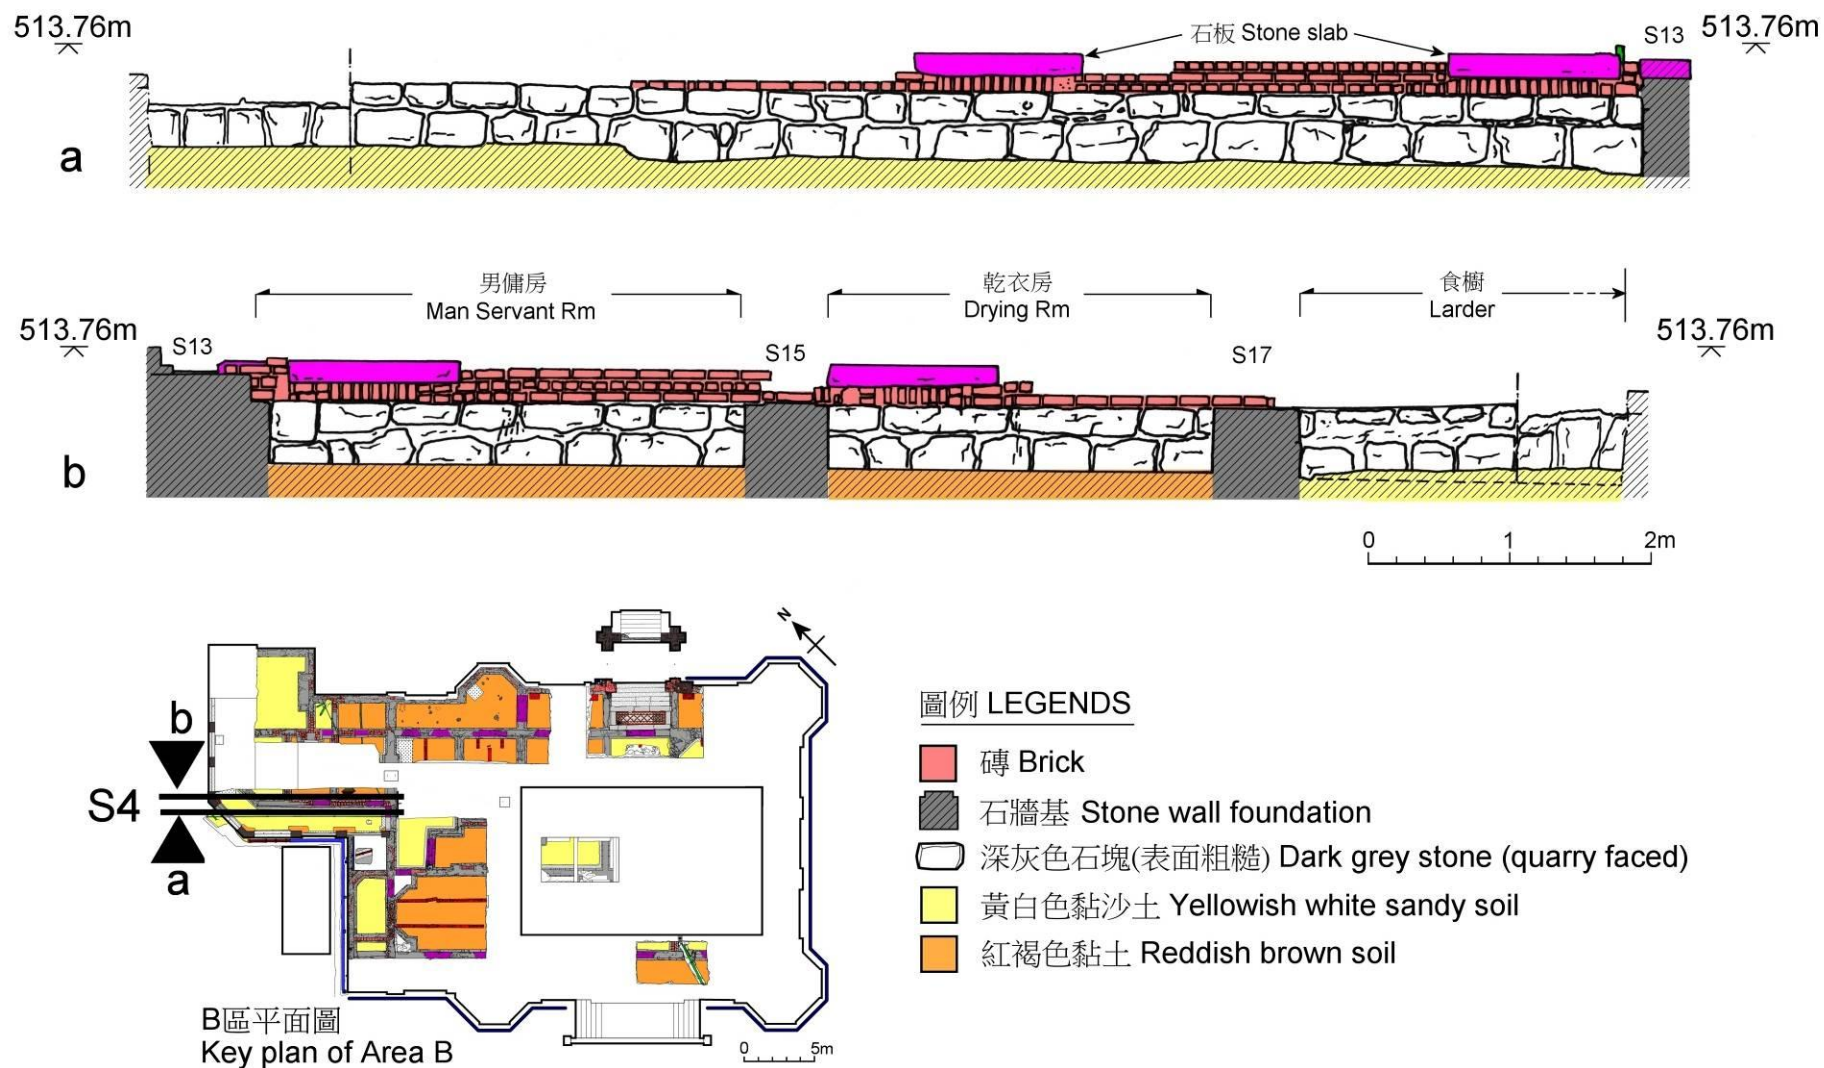
圖 36 石牆基 S4 側視圖  
Fig 36 Side views of stone wall foundation S4

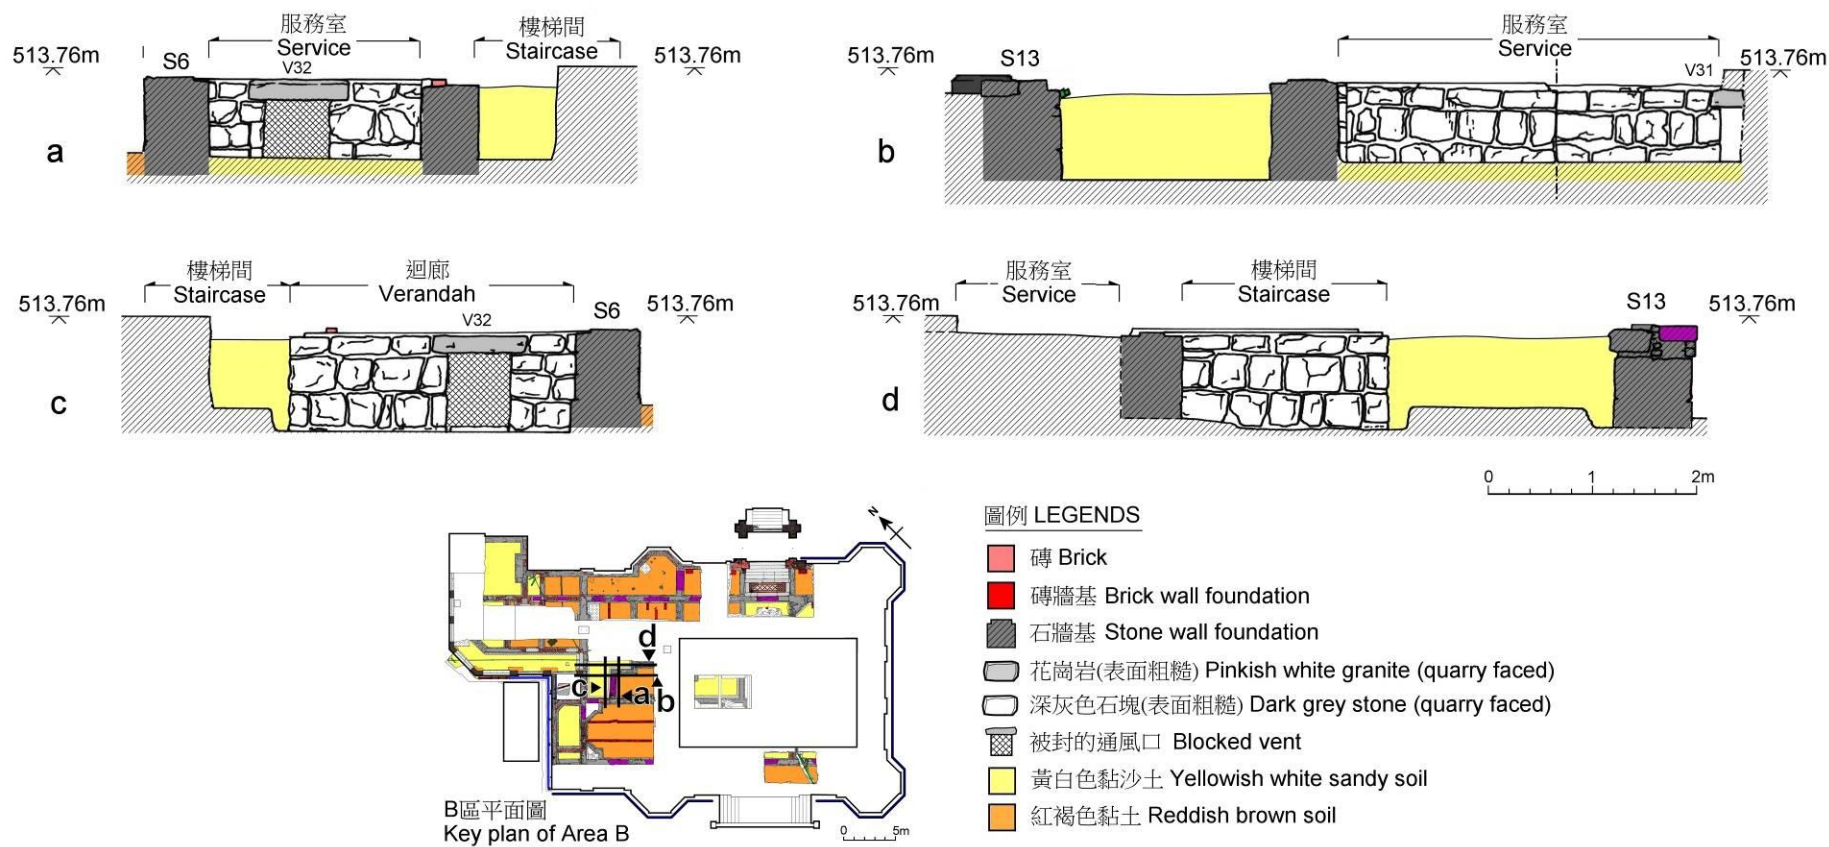
圖 37 石牆基 S5 側視圖  
Fig 37 Side views of stone wall foundation S5

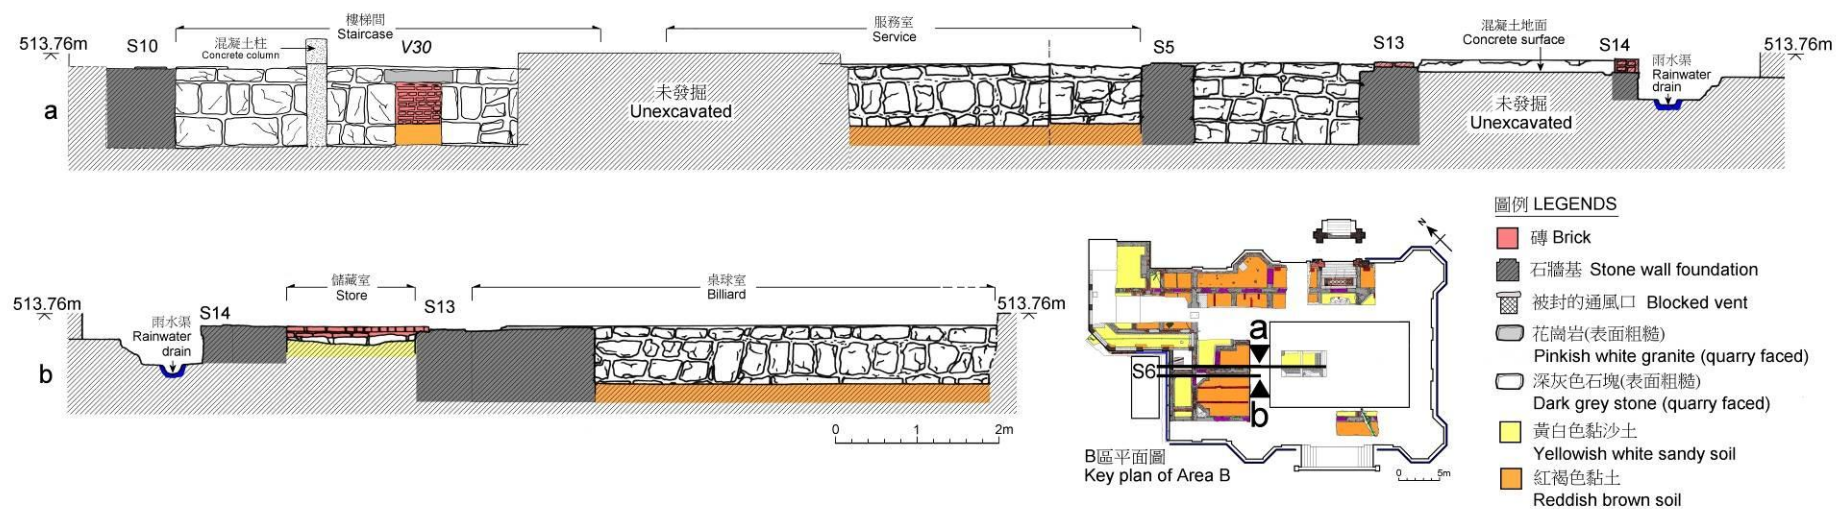
圖 38 石牆基 S6 側視圖  
Fig 38 Side views of stone wall foundation S6

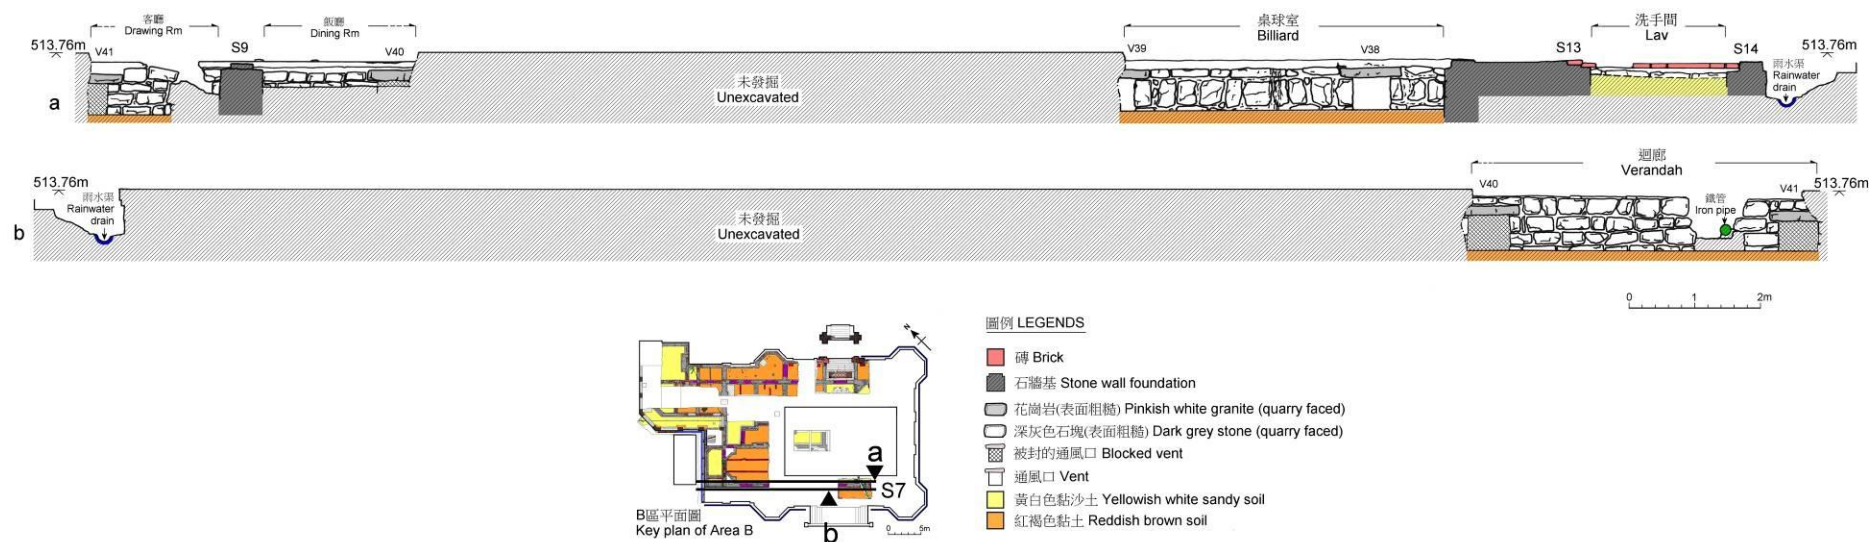
圖 39 石牆基 S7 側視圖  
Fig 39 Side views of stone wall foundation S7

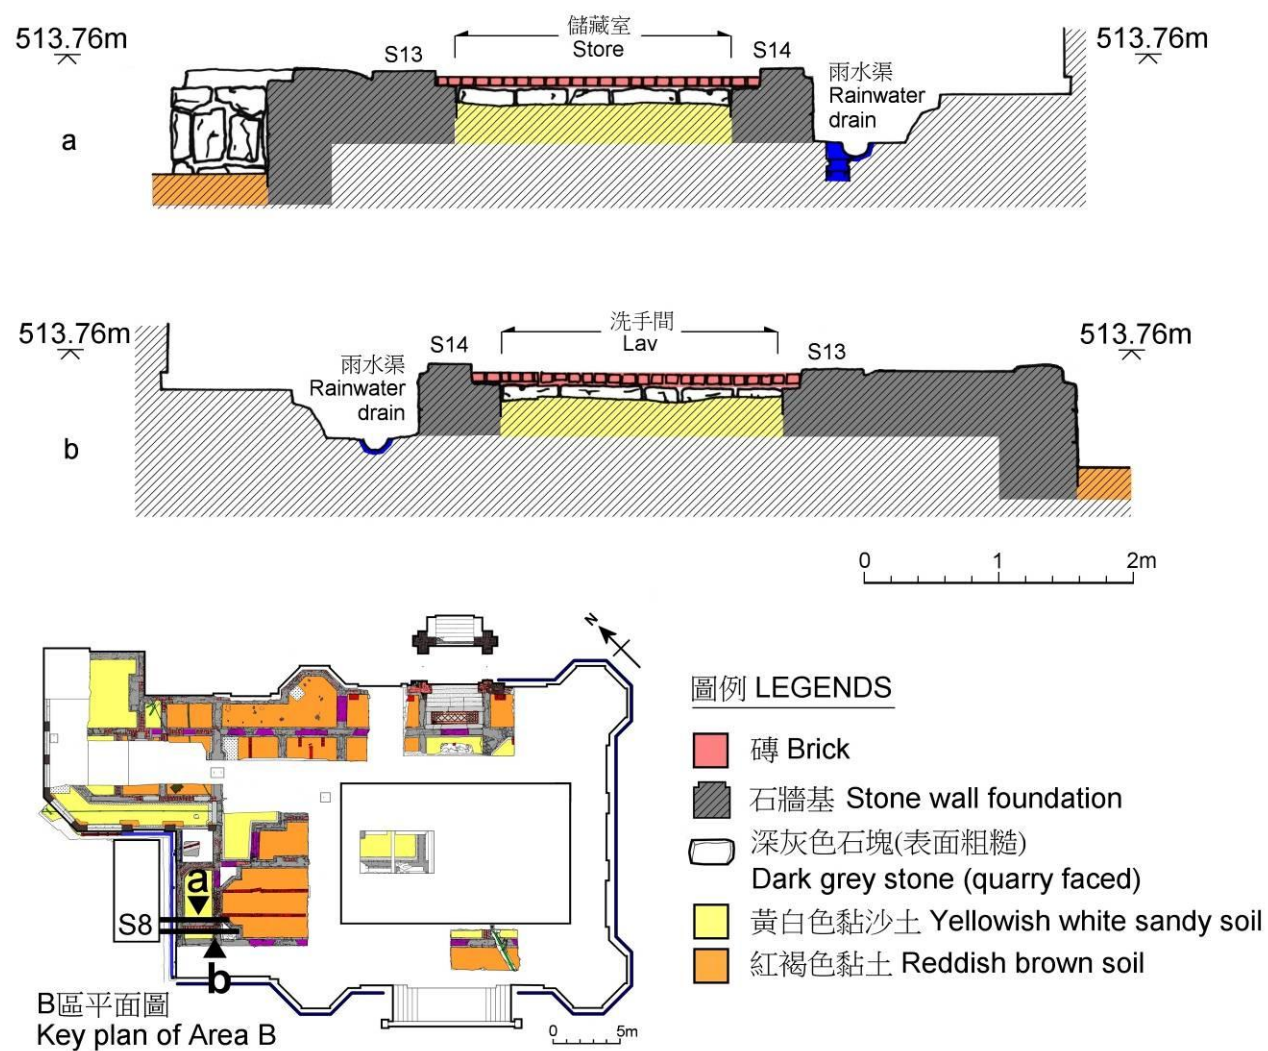
圖 40 石牆基 S8 側視圖  
Fig 40 Side views of stone wall foundation S8

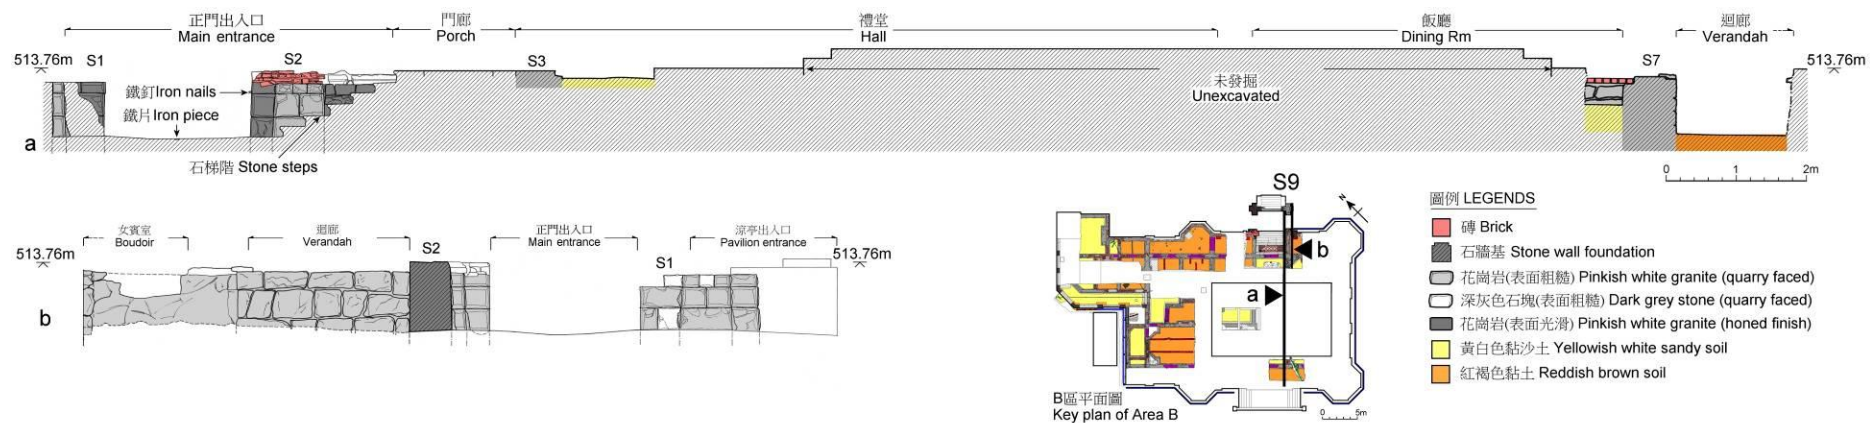
圖 41 石牆基 S9 側視圖  
Fig 41 Side views of stone wall foundation S9

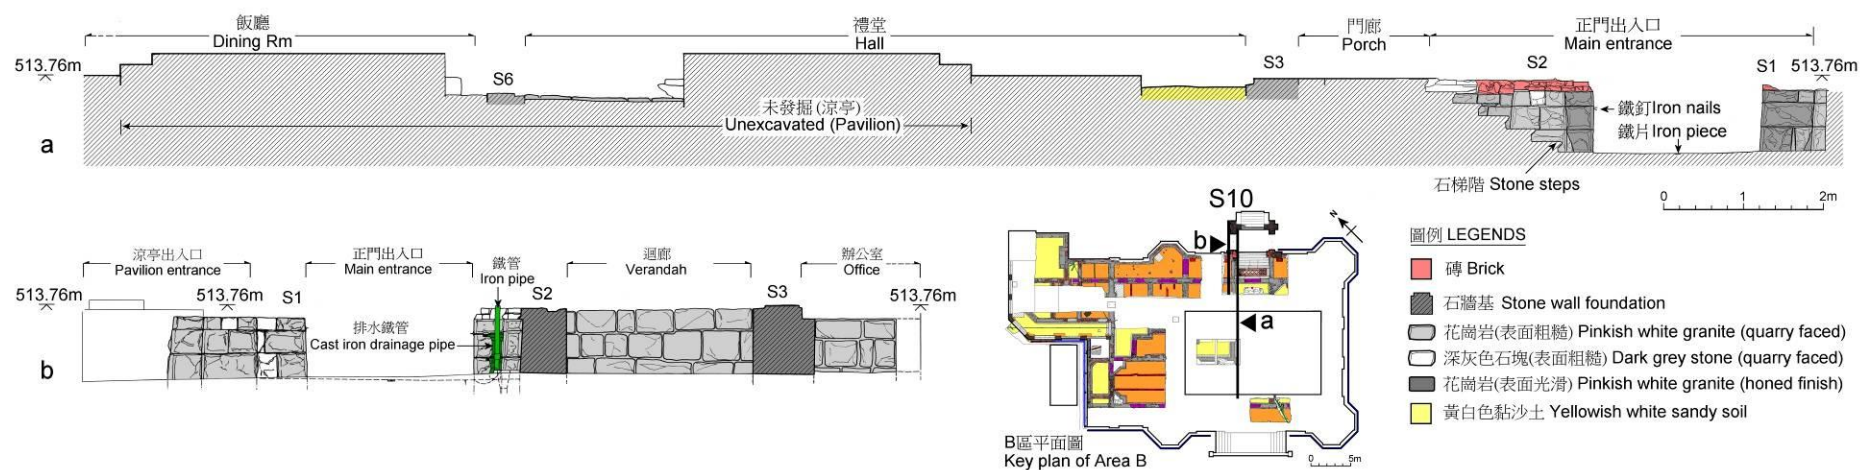
圖 42 石牆基 S10 側視圖  
Fig 42 Side views of stone wall foundation S10

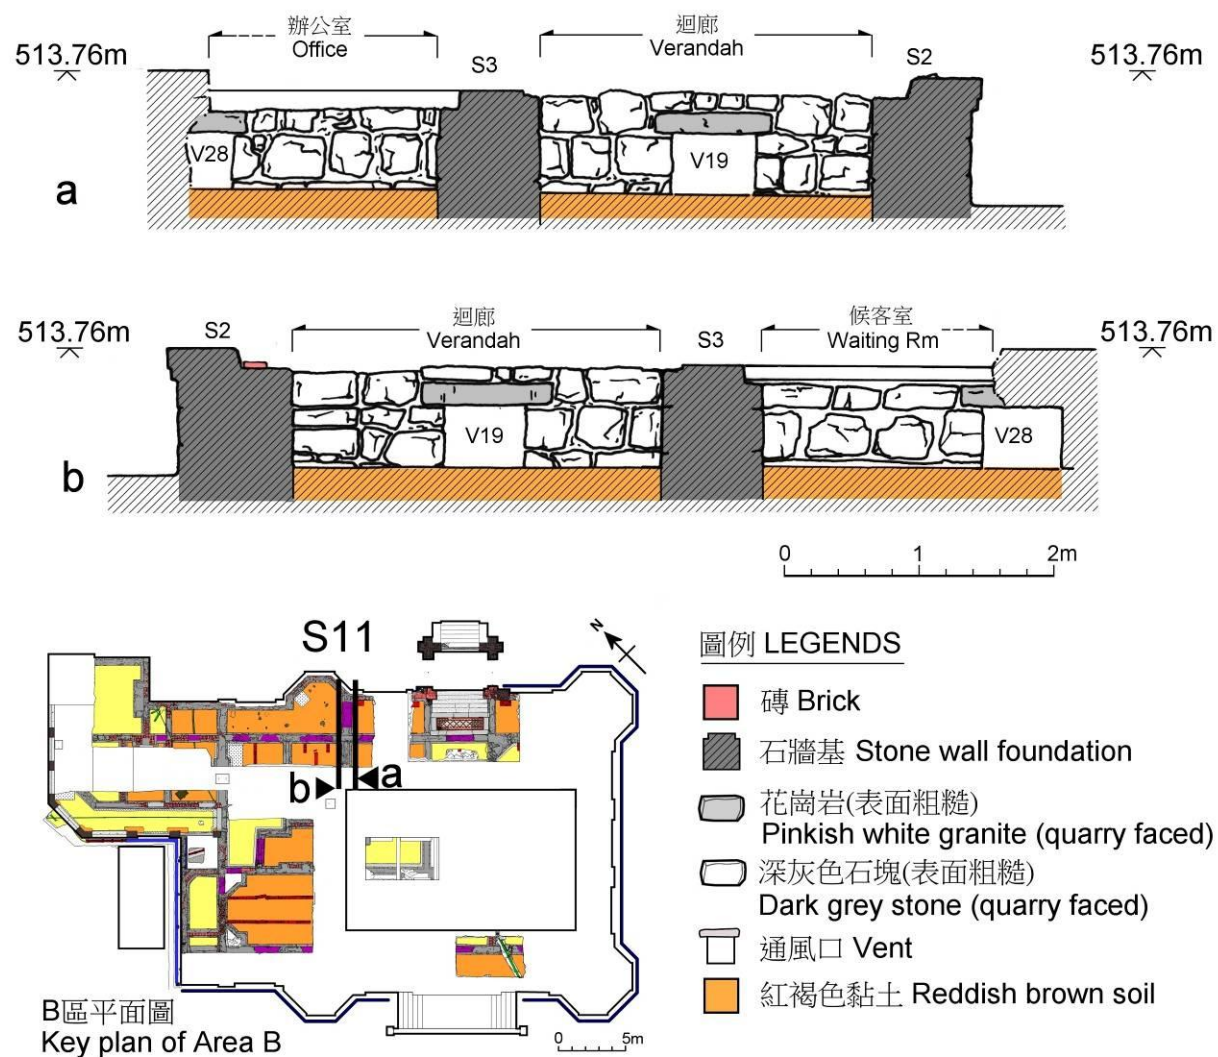
圖 43 石牆基 S11 側視圖  
Fig 43 Side views of stone wall foundation S11

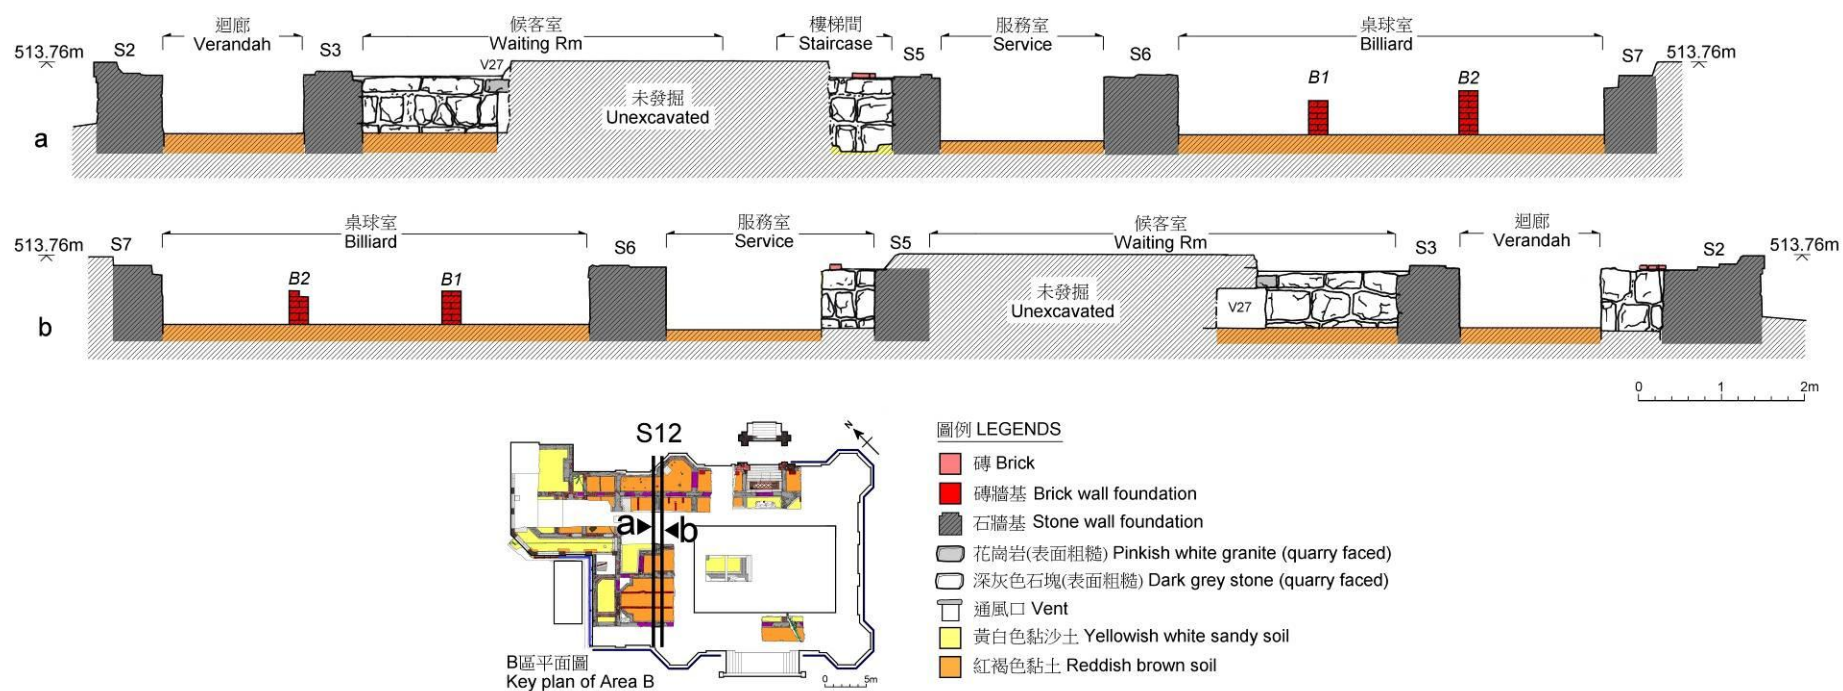
圖 44 石牆基 S12 側視圖  
Fig 44 Side views of stone wall foundation S12

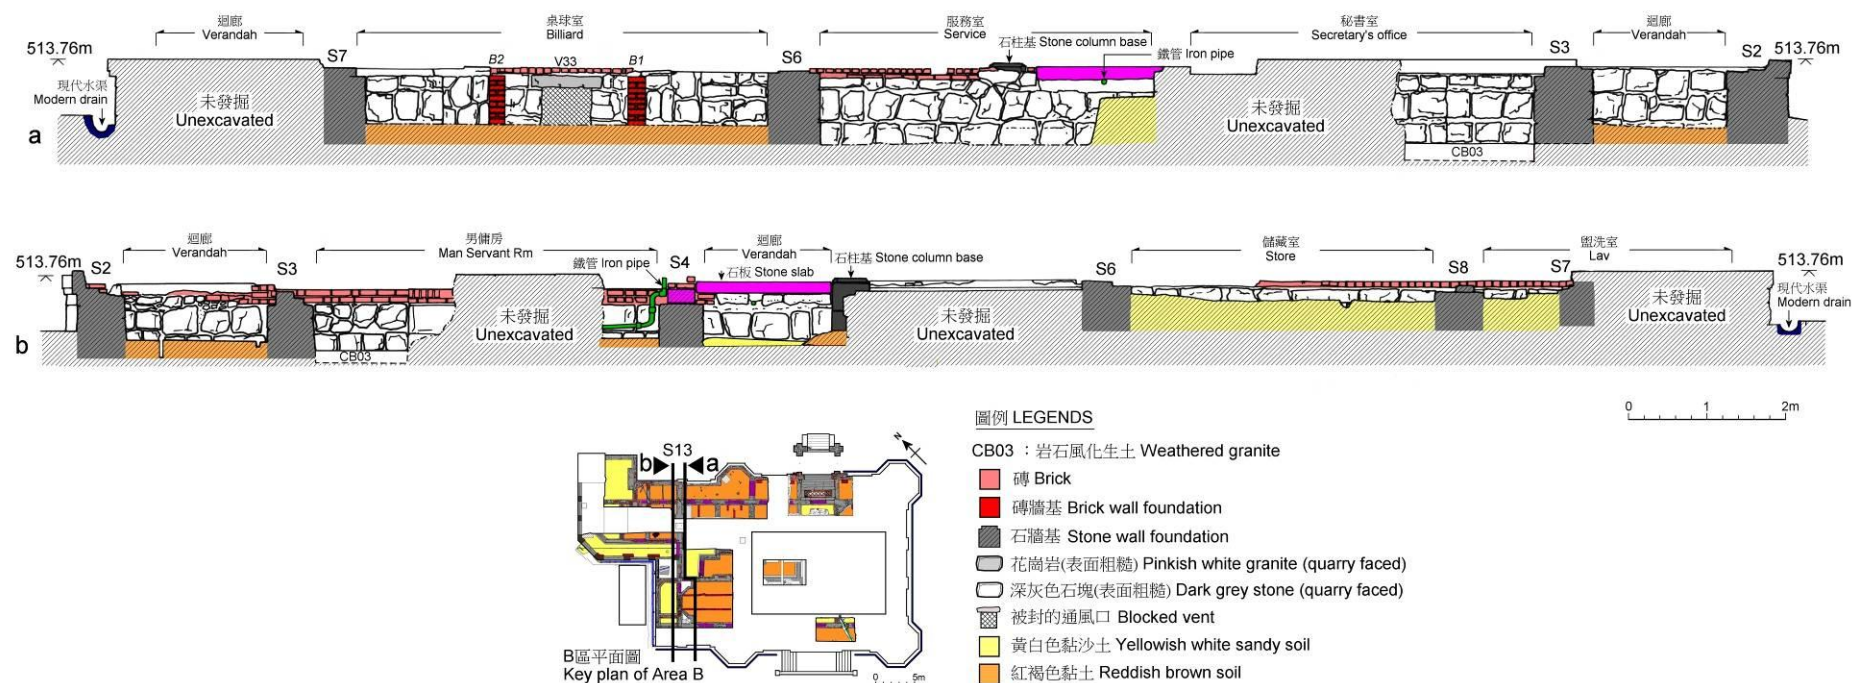
圖 45 石牆基 S13 側視圖  
Fig 45 Side views of stone wall foundation S13

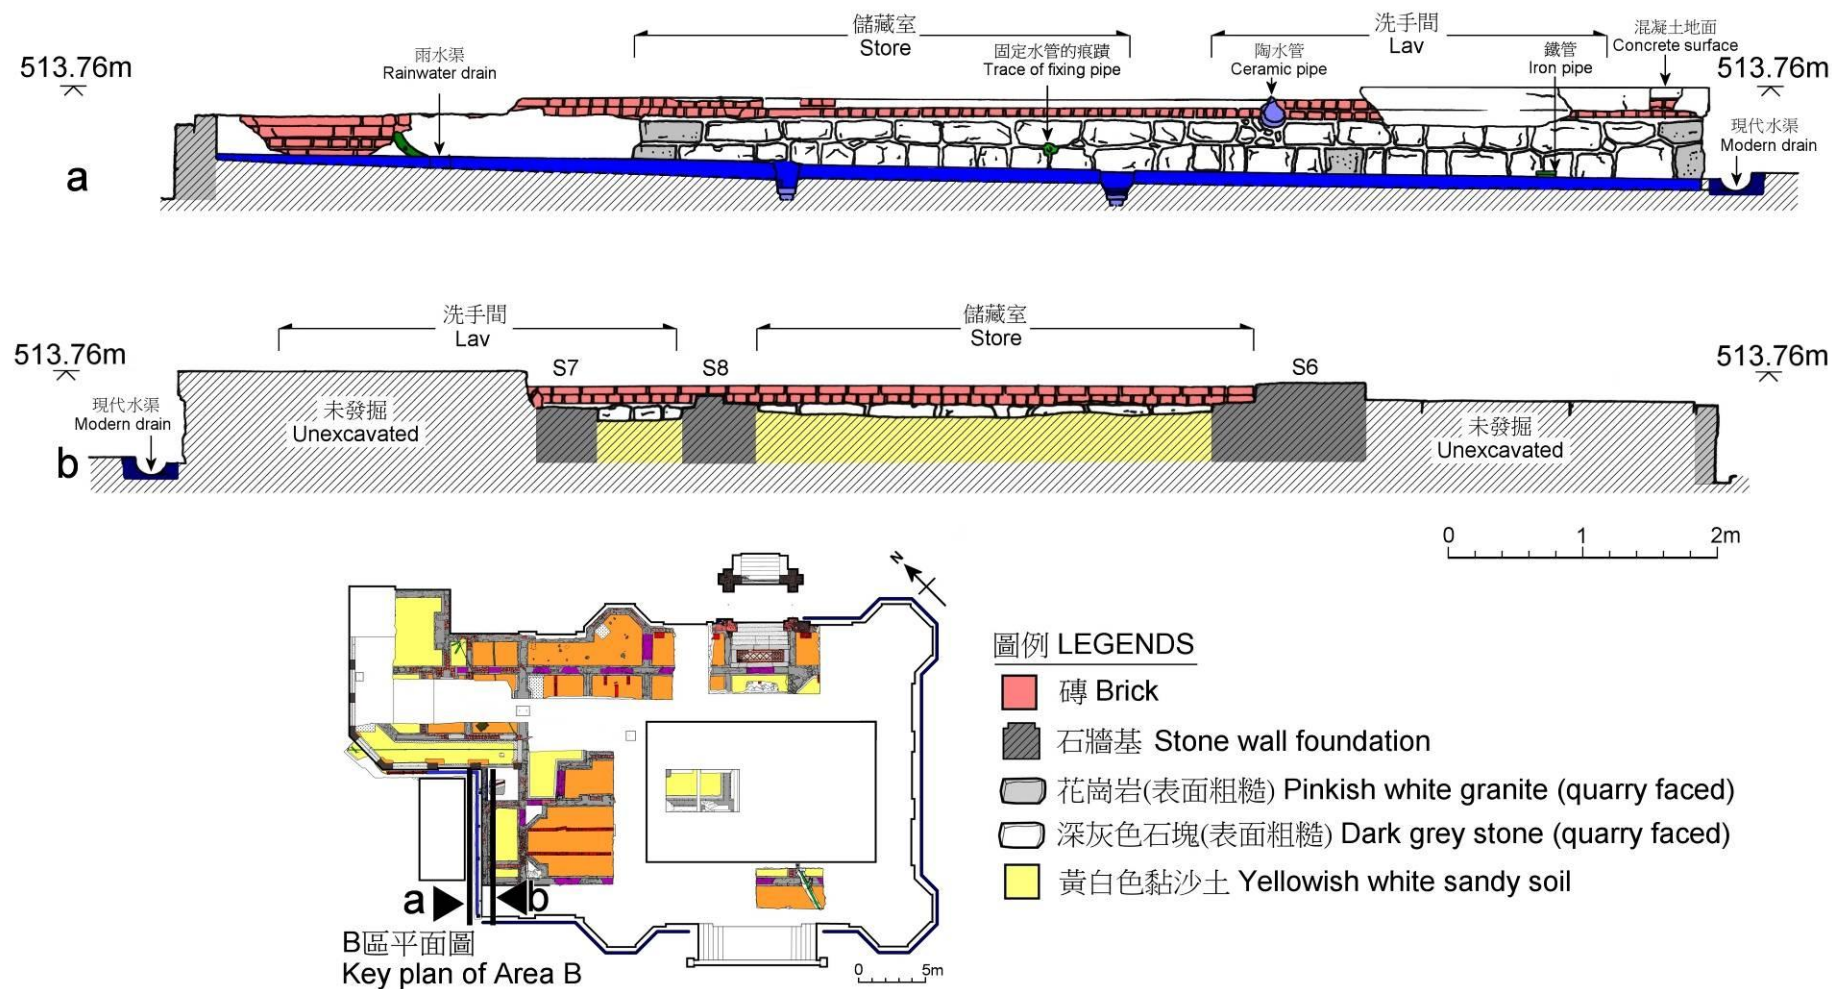
圖 46 B 區石牆基 S14 側視圖  
Fig 46 Side views of stone wall foundation S14
