- 圖 1      2008 年前總督山頂別墅考古調查平面圖  
Fig 1      Archaeological investigation plan of Former Mountain Lodge, 2008
- 圖 2      1903 年地圖中前總督山頂別墅及工人宿舍的位置圖  
Fig 2      Former Mountain Lodge and Servant Quarters marked on map, 1903

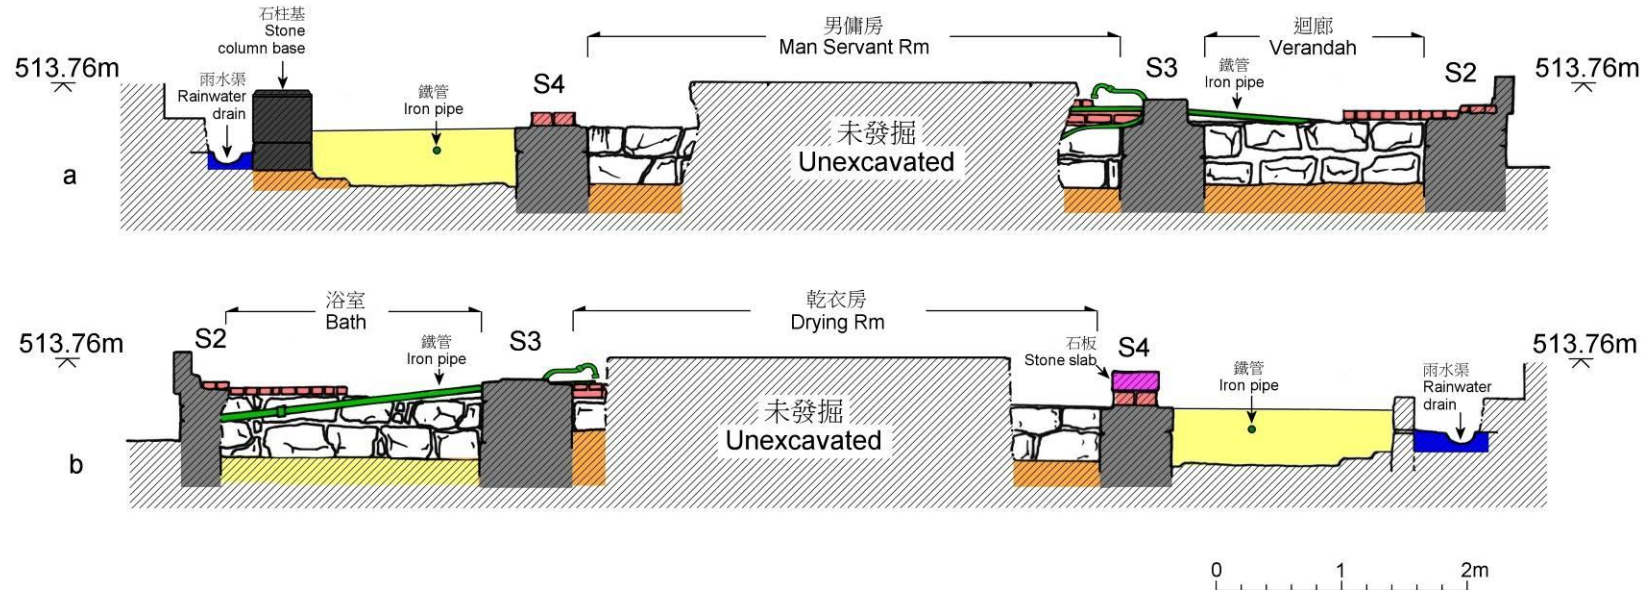
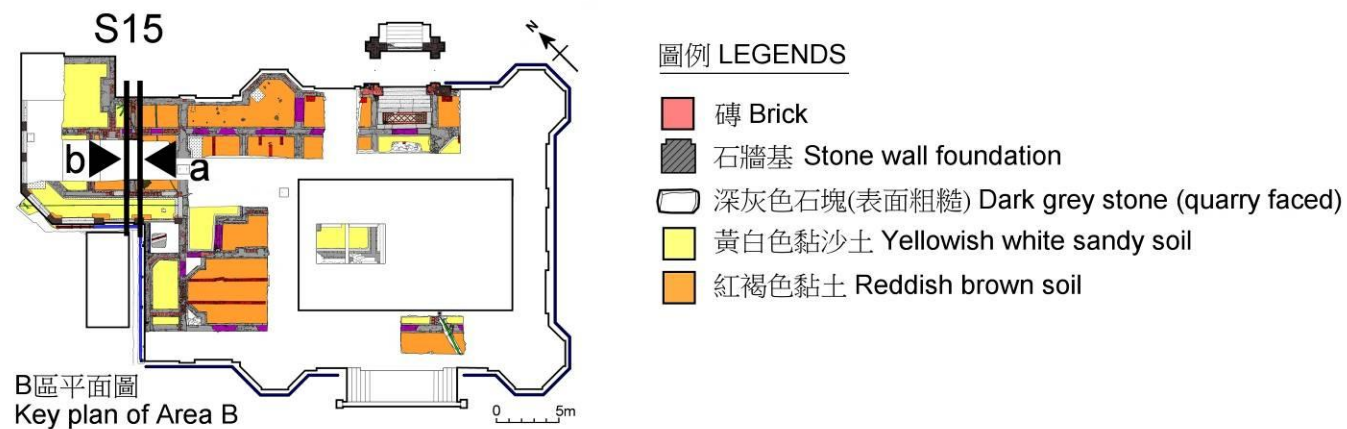
圖 47 B 區石牆基 S15 側視圖  
Fig 47 Side views of stone wall foundation S15

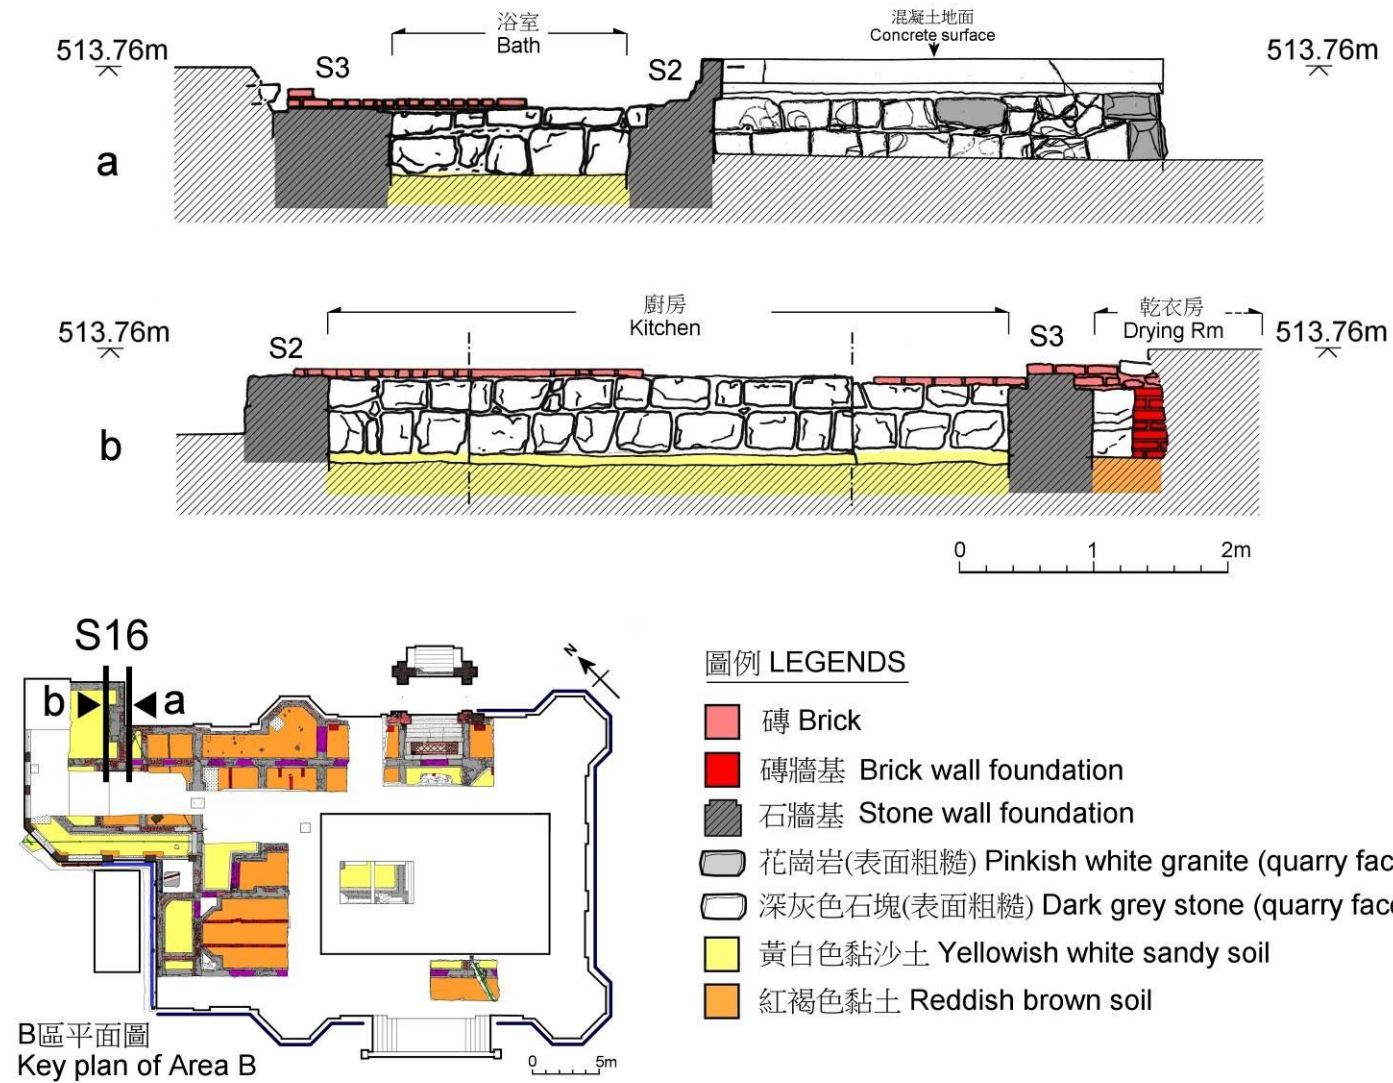
圖 48 石牆基 S16 側視圖  
Fig 48 Side views of stone wall foundation S16

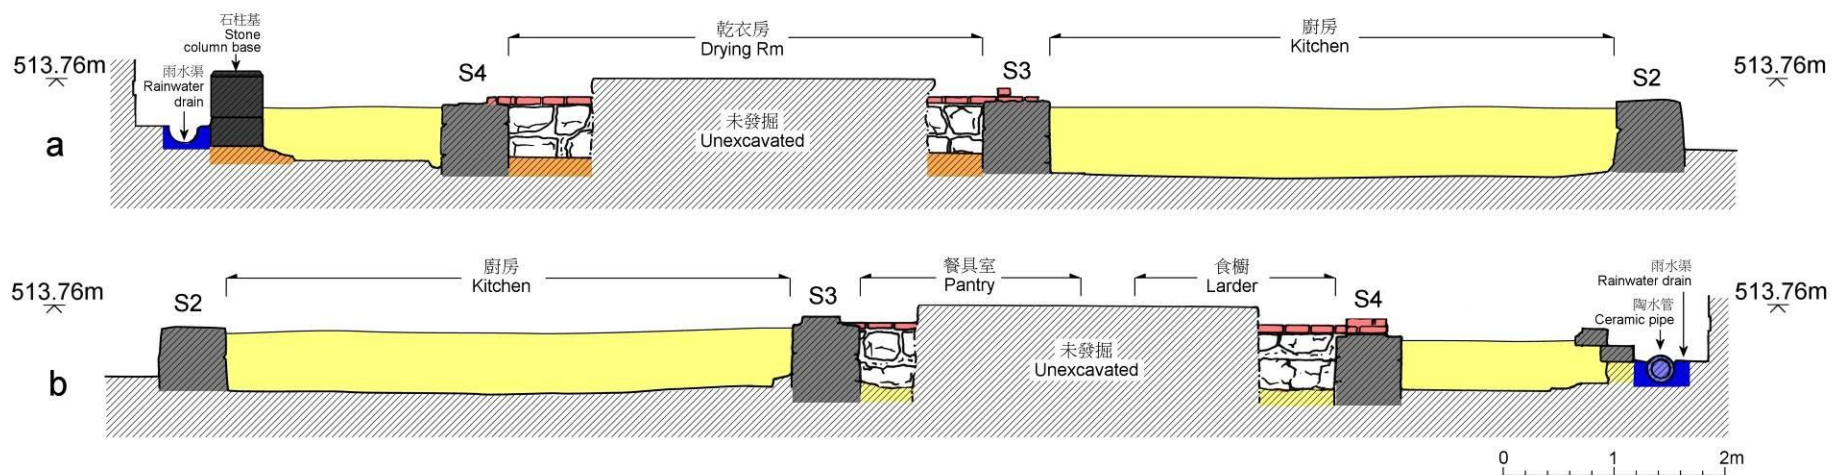
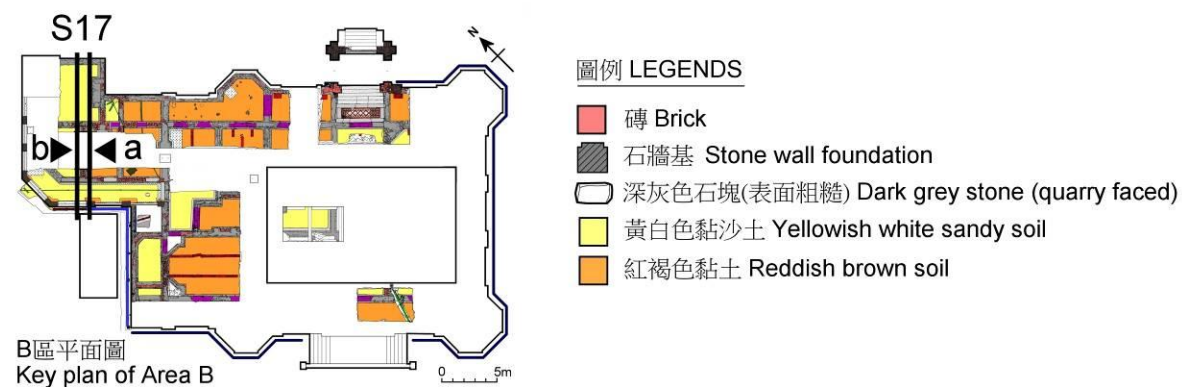
圖 49 石牆基 S17 側視圖  
Fig 49 Side views of stone wall foundation S17

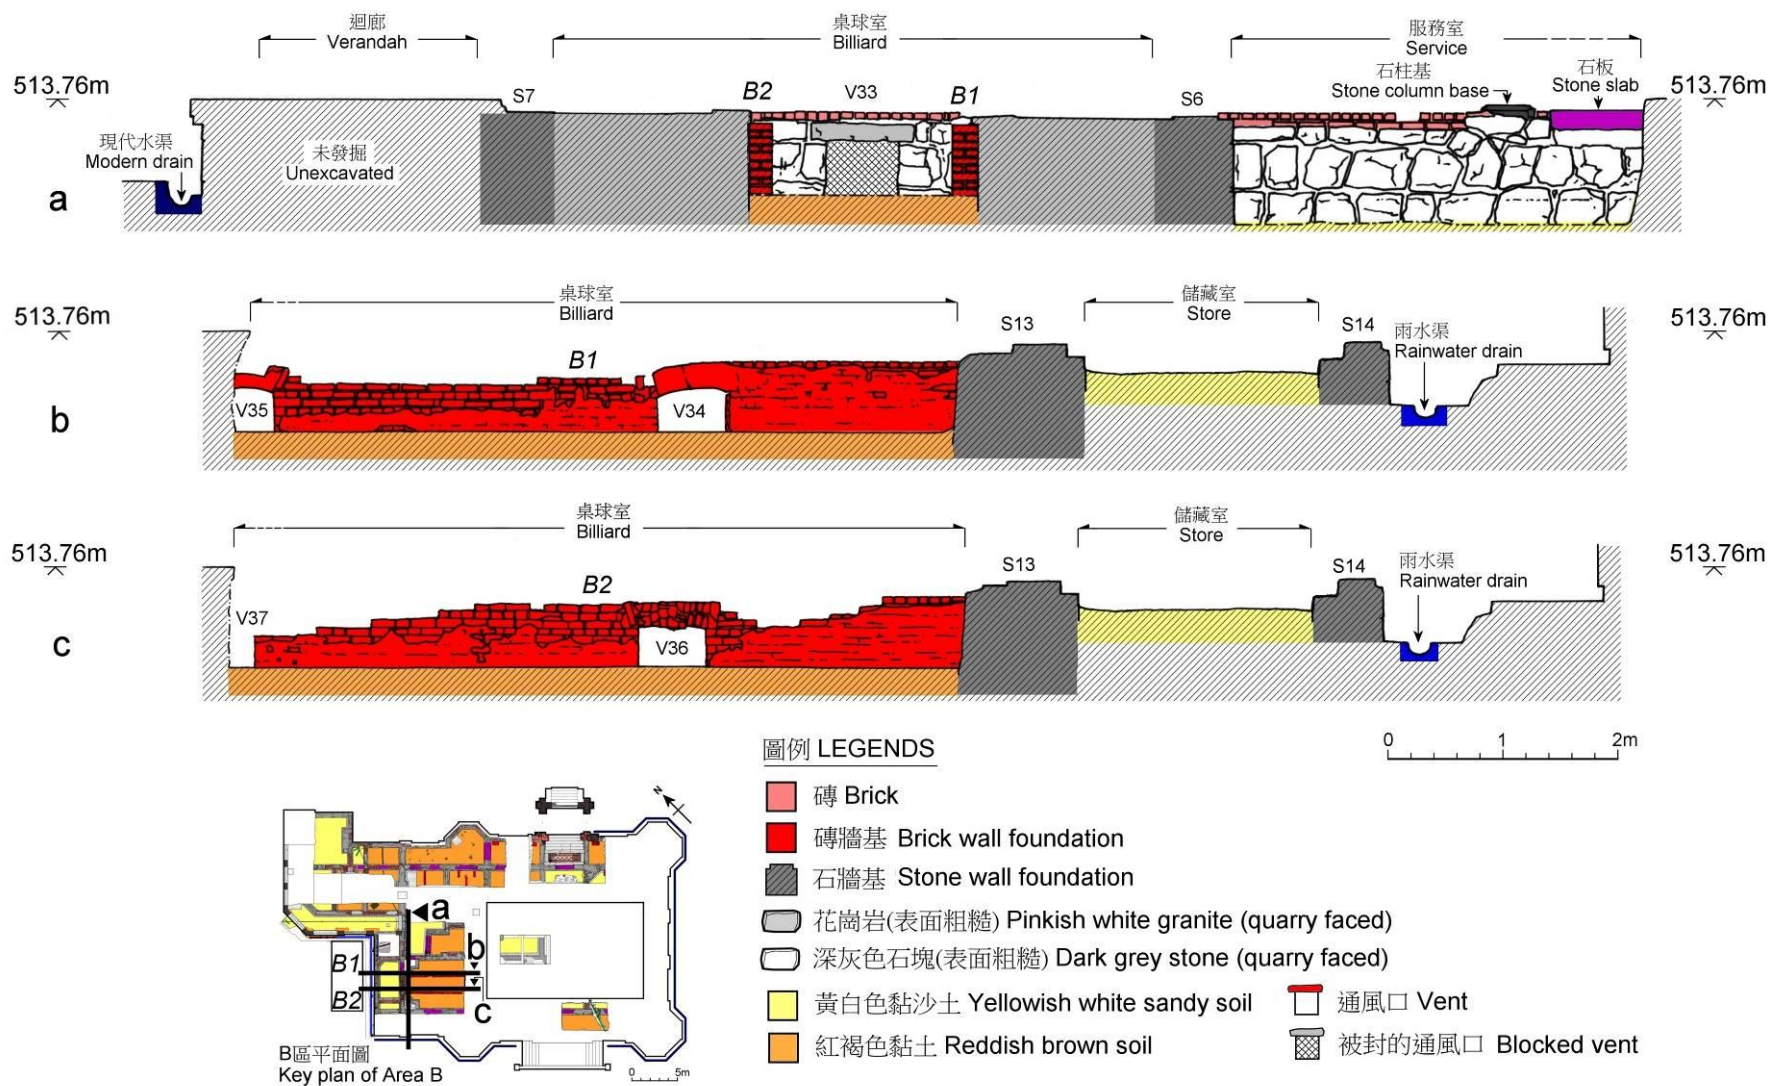
圖 50 磚牆基 B1 及 B2 側視圖  
Fig 50 Side views of brick wall foundations B1 and B2

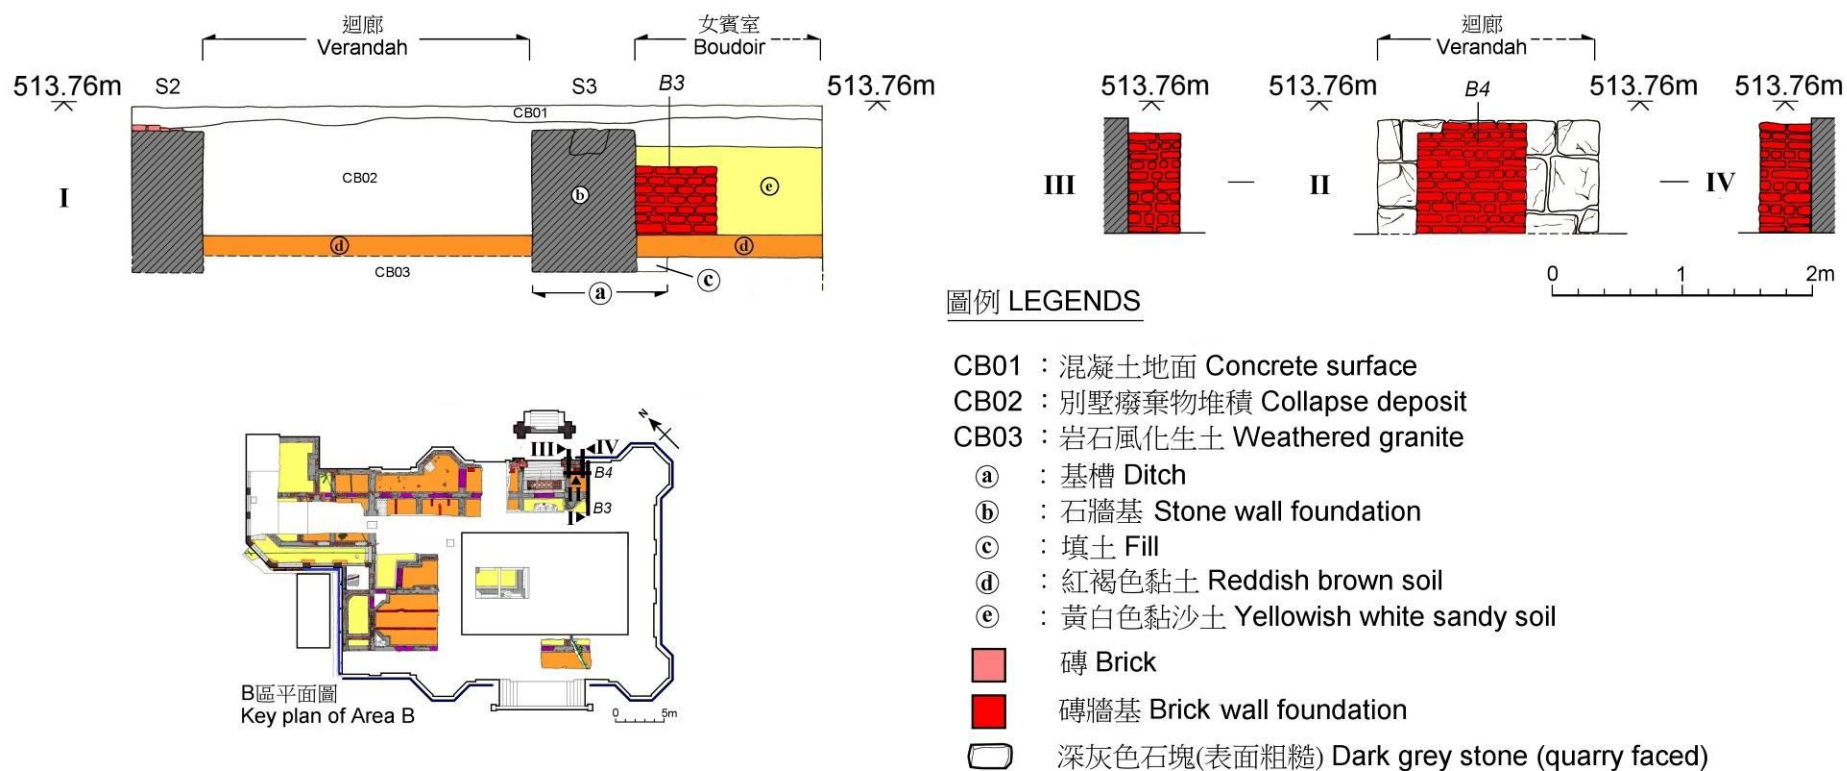
圖 51 磚牆基 B3 及 B4 側視圖  
Fig 51 Side views of brick wall foundations B3 and B4

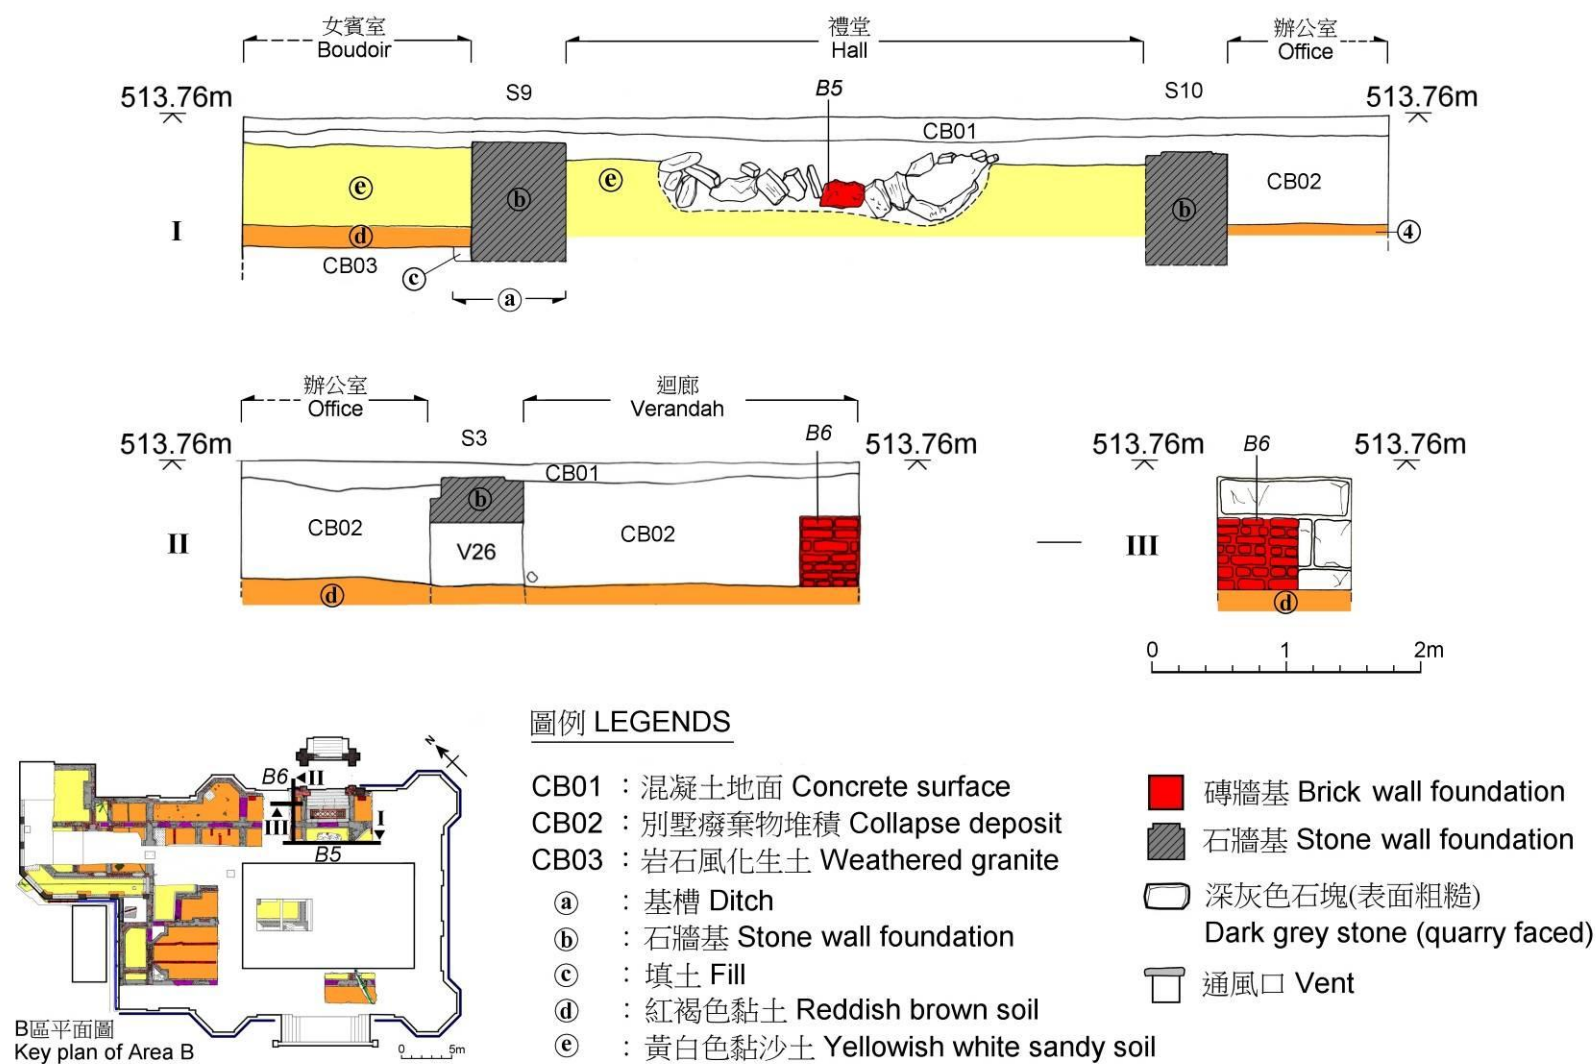
圖 52 磚牆基 B5 及 B6 側視圖

Fig 52 Side views of brick wall foundations B5 and B6

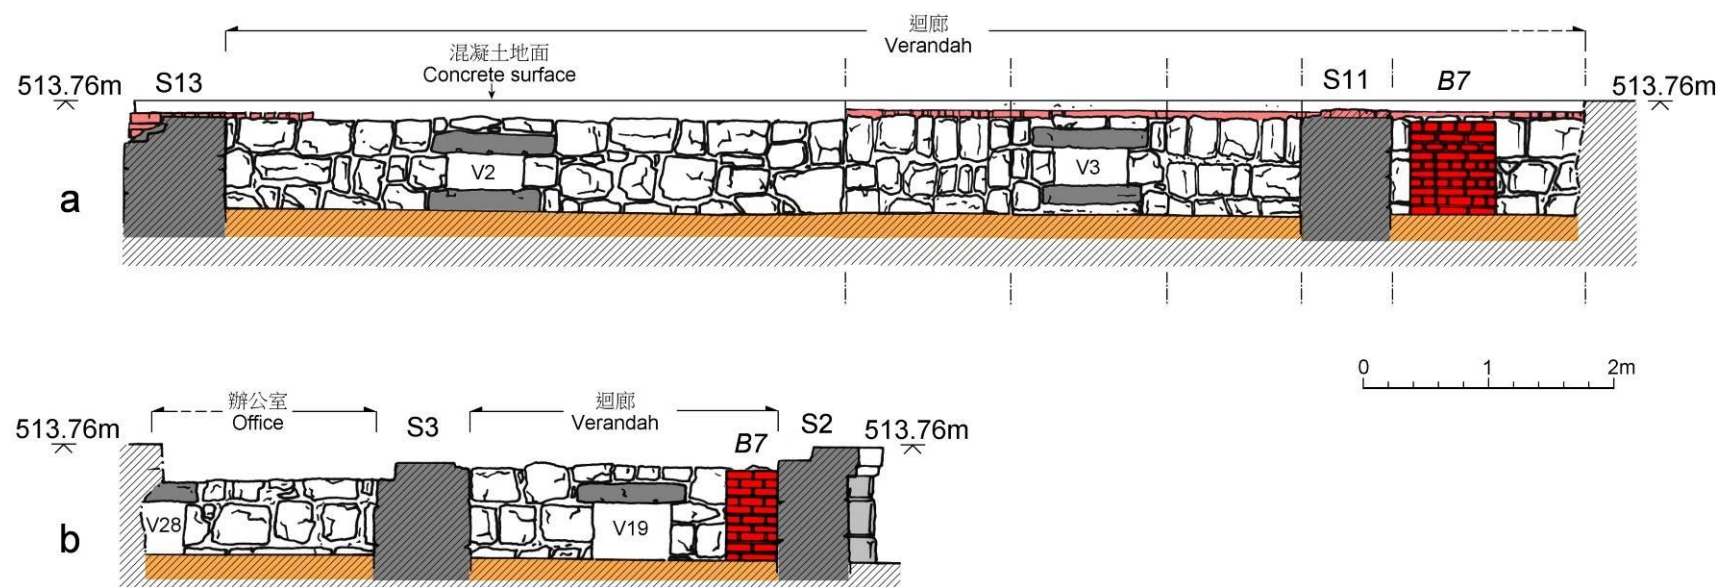
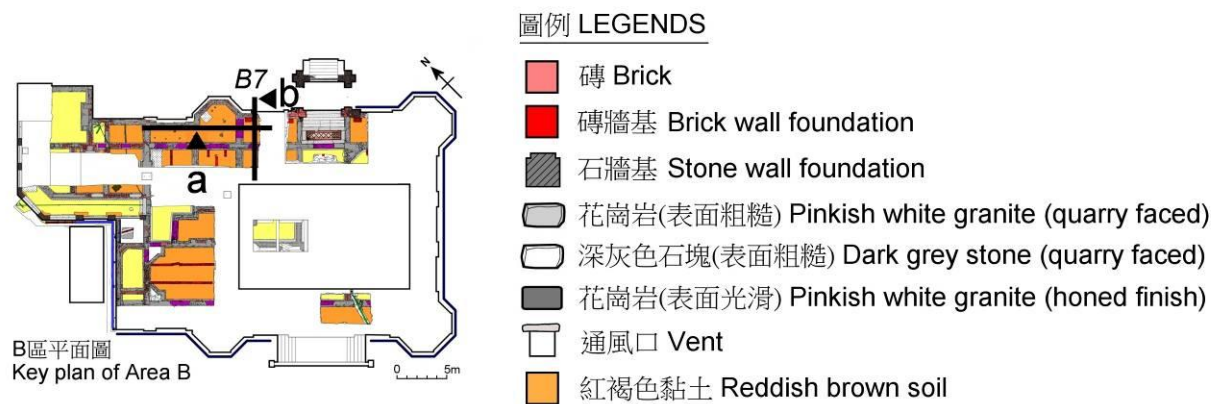
圖 53 磚牆基 B7 側視圖  
Fig 53 Side views of brick wall foundation B7

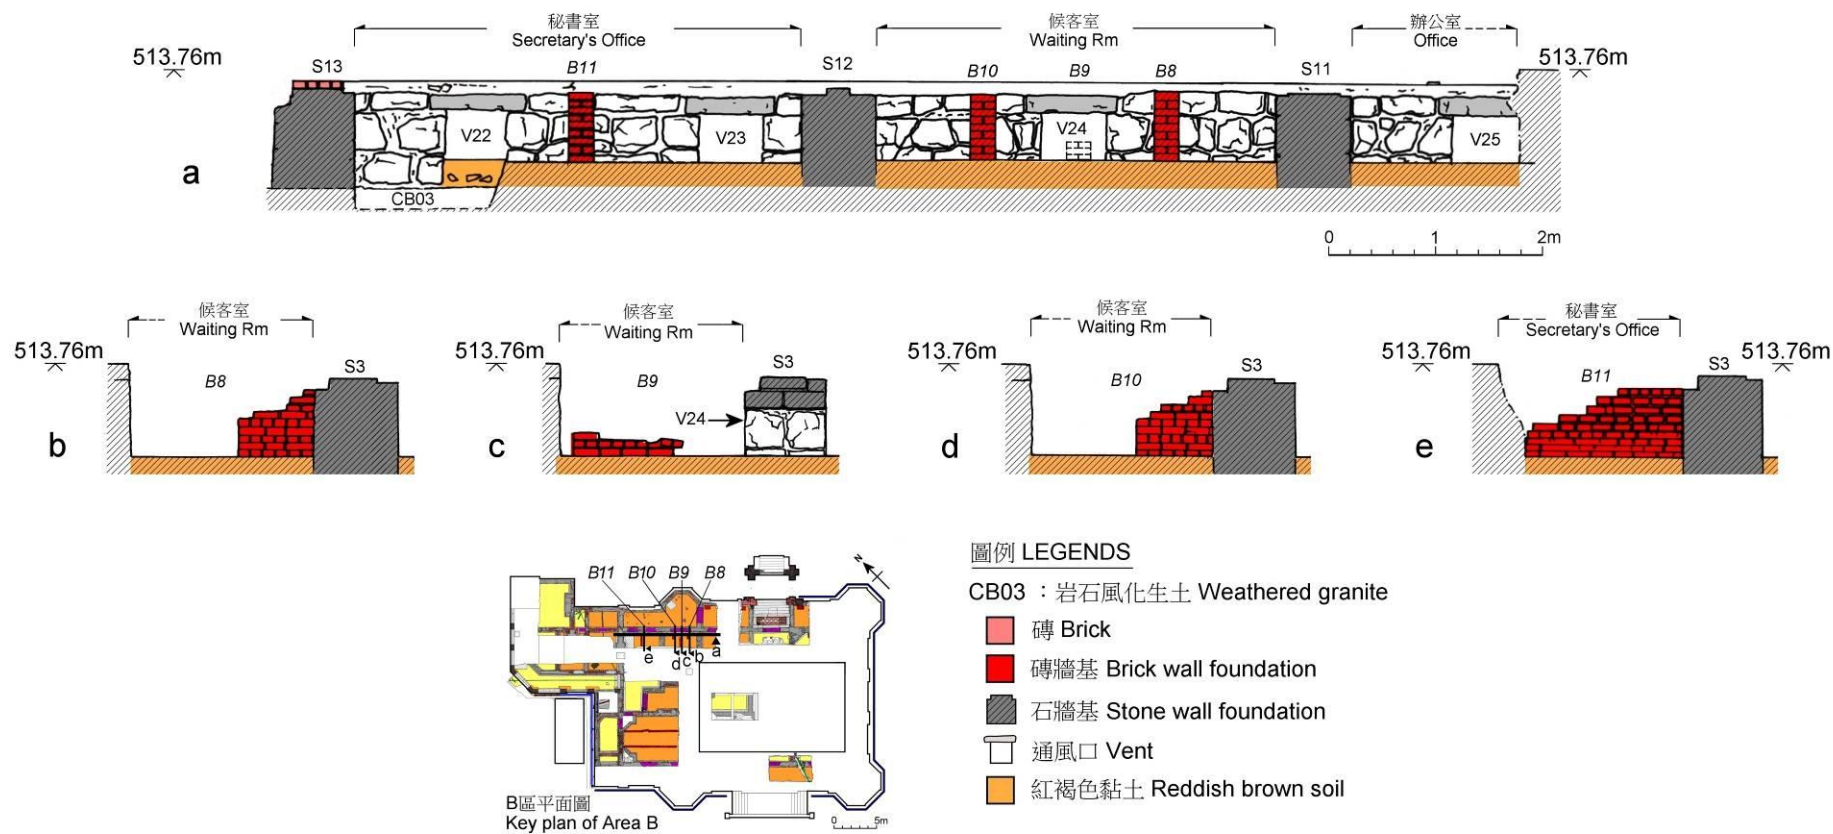
圖 54 磚牆基 B8, B9, B10 及 B11 側視圖  
Fig 54 Side views of brick wall foundations B8, B9, B10 and B11

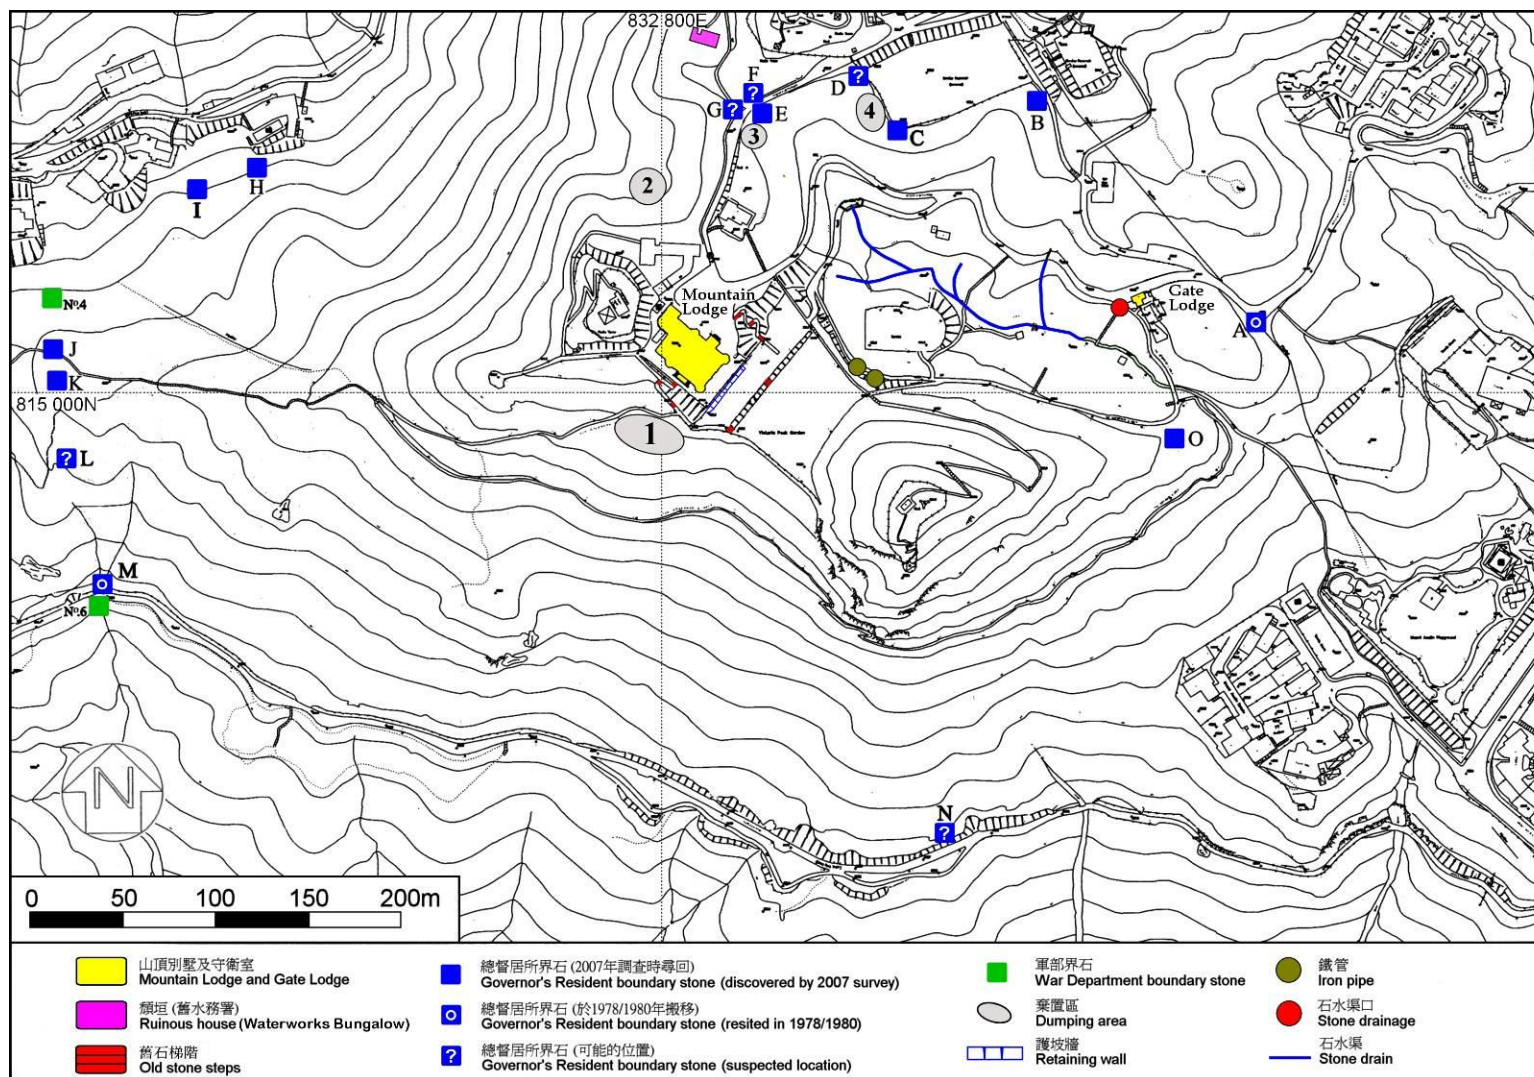
圖 55 2007 年考古調查發現的相關遺物  
Fig 55 Remains identified by Archaeological Investigation, 2007
